## FICHA DE CAMPO

**MD\_HumbertoAntunes\_203**

**MD\_HumbertoAntunes\_203\_DS\_IR\_\_17**

**Engenheiro Pedreira 959**

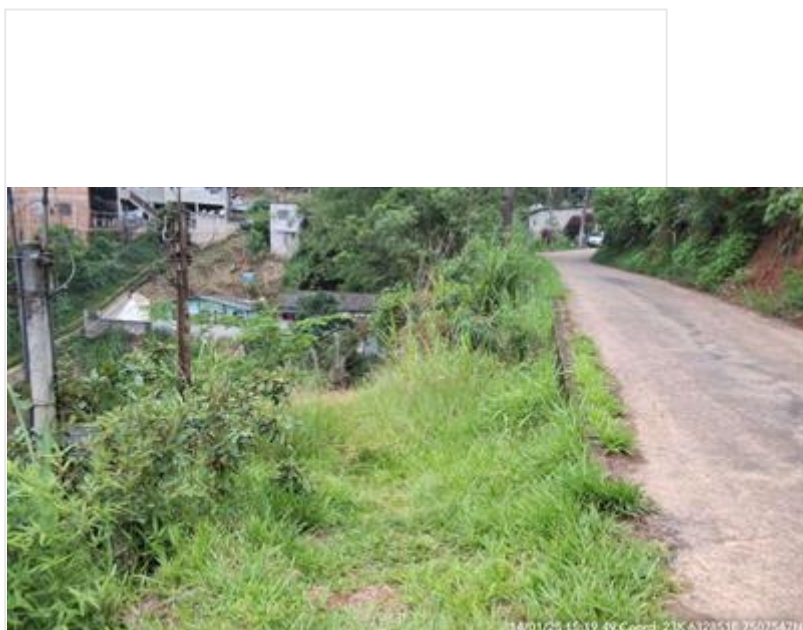
Foto\_acesso-20250114-181949.jpg

**A pé**

**Não Pavimentado**

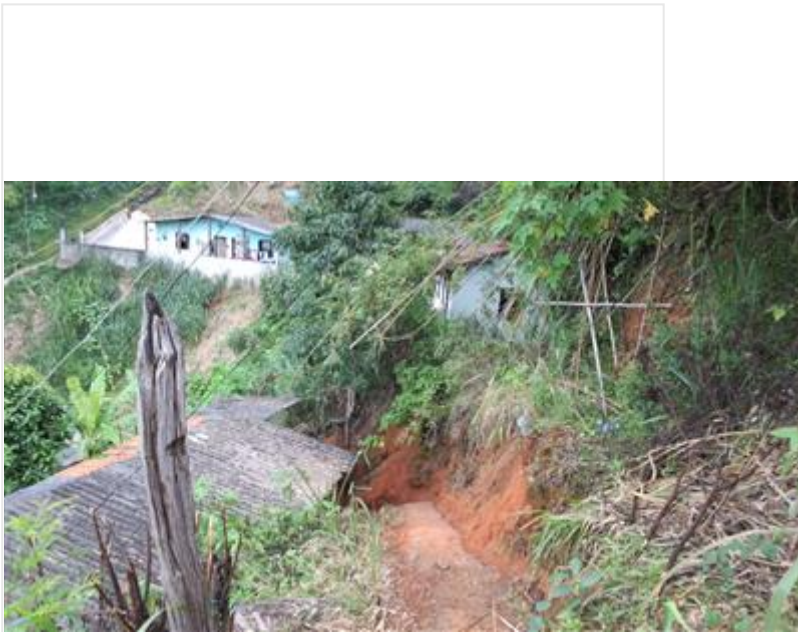
Foto\_cort\_mult-20250114-181920.jpg

**1 - 5m**

**75**

**Terreno de cortes múltiplos com casas encaixadas na drenagem**

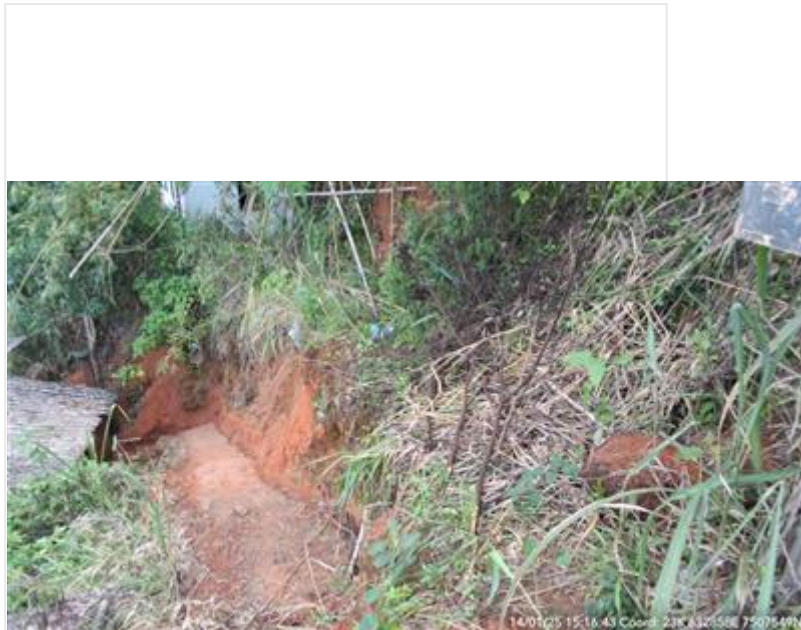
Foto\_material-20250114-181642.jpg

**Presença de solo residual, rocha alterada e blocos angulosos entre os cortes**

**Matacão (25,6 cm a 4m)**

**Angulares**

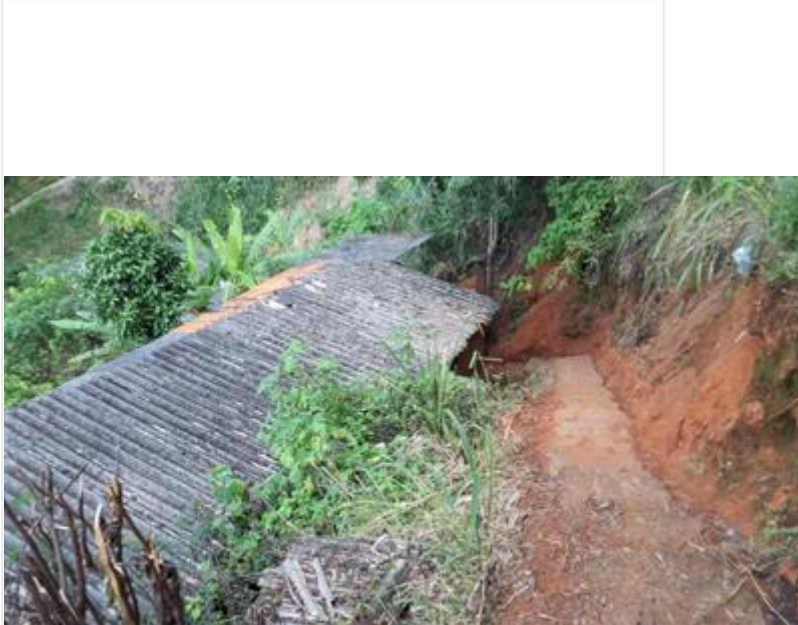
Foto\_talude\_casa-20250114-181704.jpg

**Nulo**

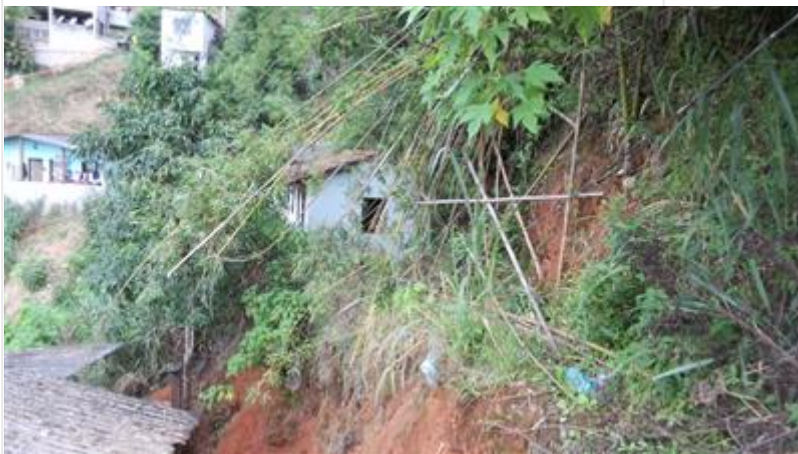
Foto\_topo\_talude\_casa-20250114-181710.jpg

**Nulo**

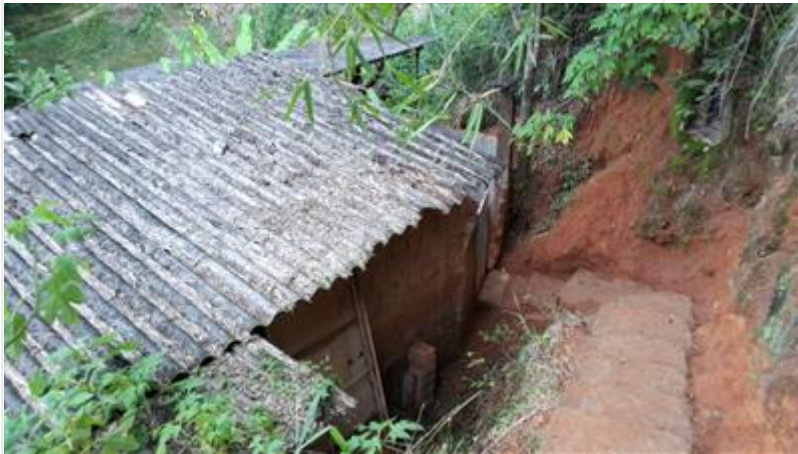
Foto\_vulnerabilidade-20250114-181728.jpg

**Alvenaria**

**Muito Alta: Danos estruturais esperados com comprometimento integral estrutural e possibilidade de colapso total dos domicílios**

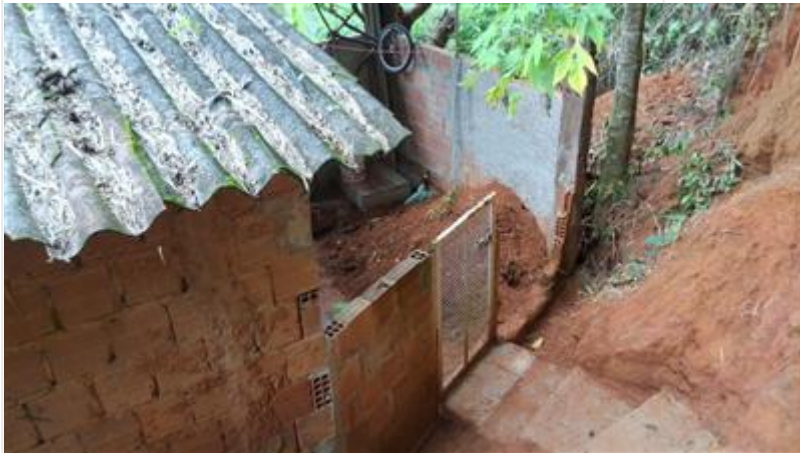
Foto\_Estrutura\_colapsada-20250114-181754.jpg

Foto Estrutura colapsada

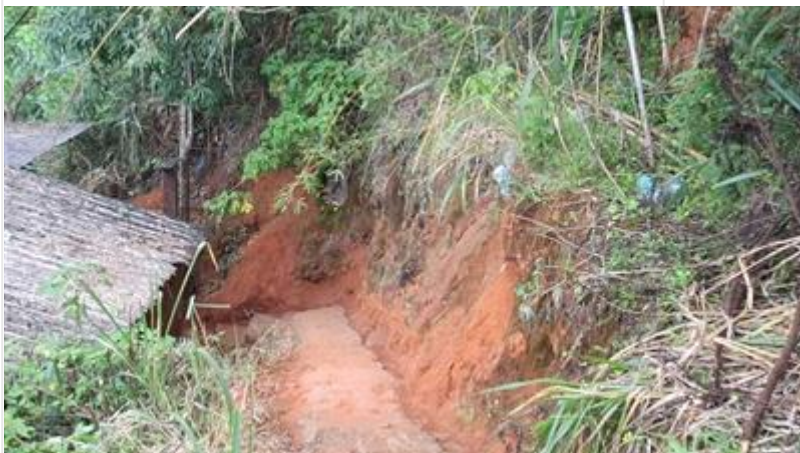
Foto\_Cicatrizes-20250114-181853.jpg

Foto Cicatrizes

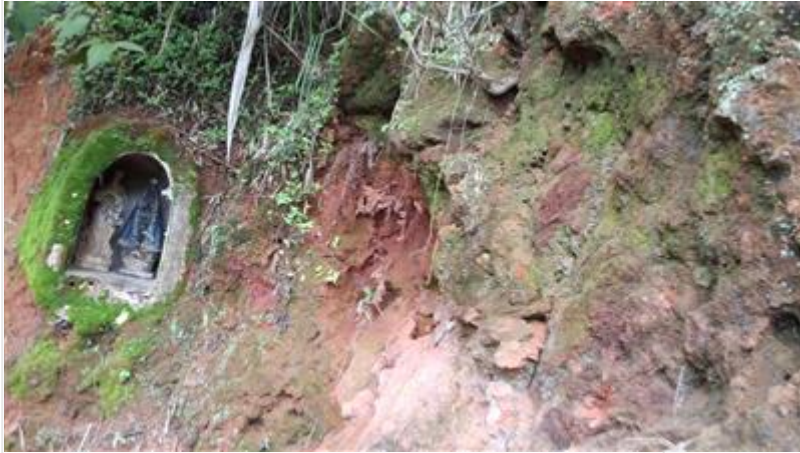
Foto\_Angulos\_negativos-20250114-181810.jpg

## Foto Ângulos negativos

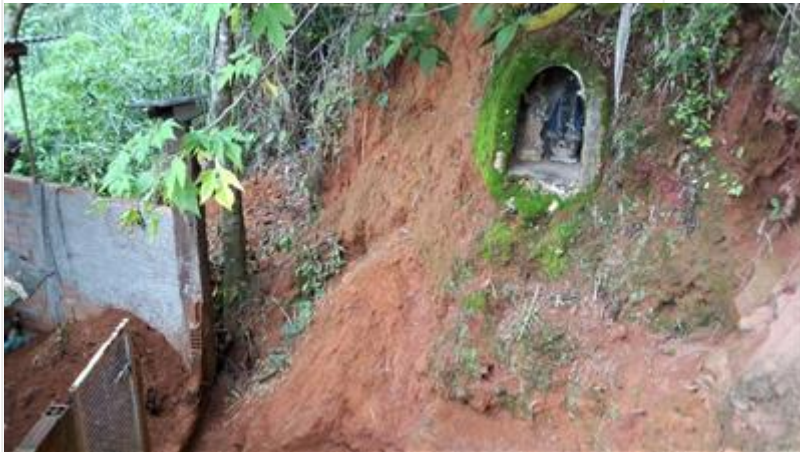
Foto\_Erosao\_Laminar-20250114-181804.jpg

## Foto Erosão Laminar

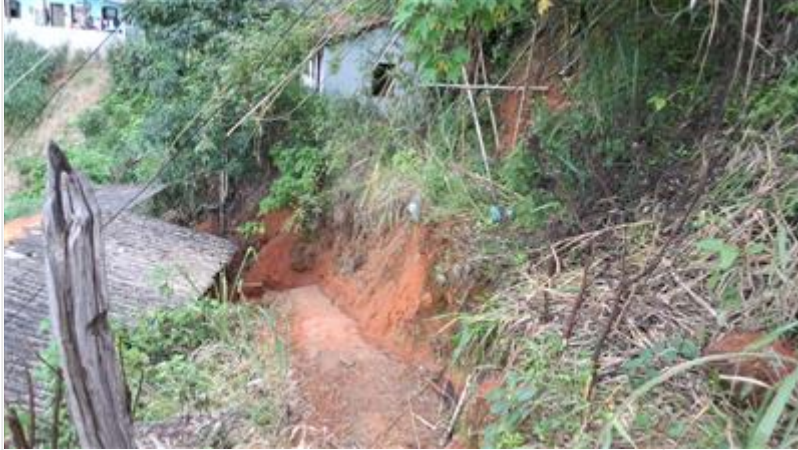
Foto\_deslizamento-20250114-181845.jpg

**Planar**

**Deslizamento entre cortes na qual a casa na base foi atingida com colapso parcial de estrutura.**

**Área com processo ativo, sem presença de redes de drenagem. Foram observadas cicatrizes de deslizamento, blocos mobilizados, colapso parcial de estruturas. Moradias muito vulneráveis com poucas a nenhuma estrutura de amarração.**

- **Sirenes**
- **Nudec**
- **Sinalização e Orientação de Alerta**
- **Educação e Conscientização da população**

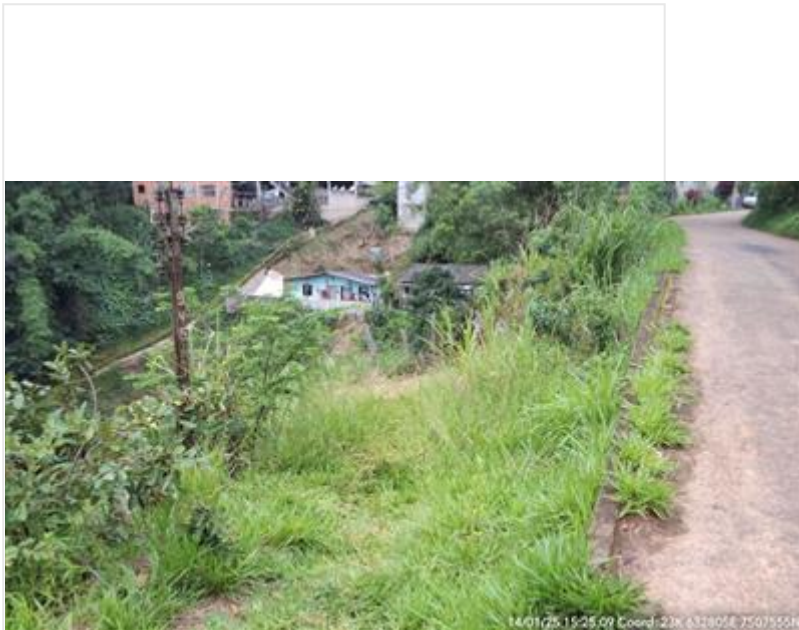
Foto\_agua-20250114-182509.jpg

- **Sem vazamento aparente**

- **Inexistente**

**Sem mina aparente**

**Canal**
