## FICHA DE CAMPO

**MD\_HumbertoAntunes\_203**

**MD\_HumbertoAntunes\_203\_DS\_IR\_\_18**

**Engenheiro Pedreira, 966**

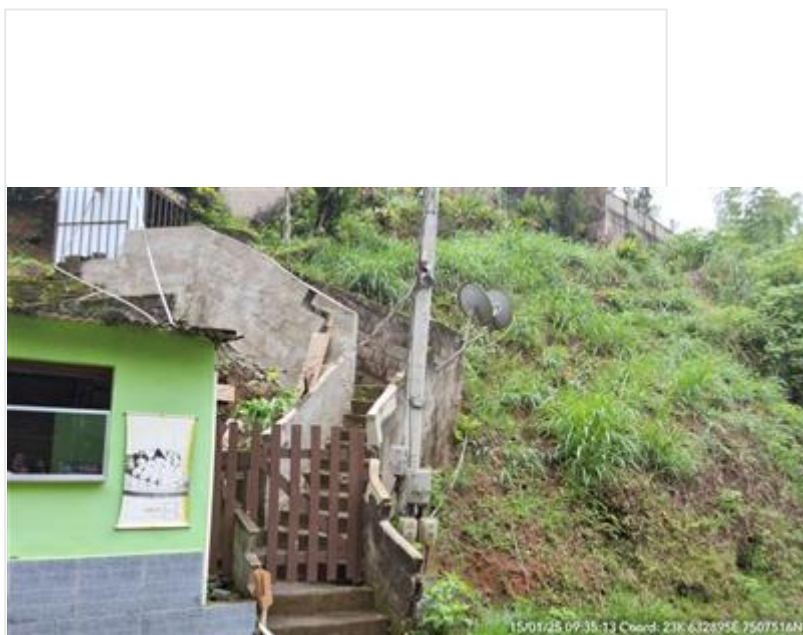
Foto\_acesso-20250115-123512.jpg

**Veicular**

**Pavimentado**

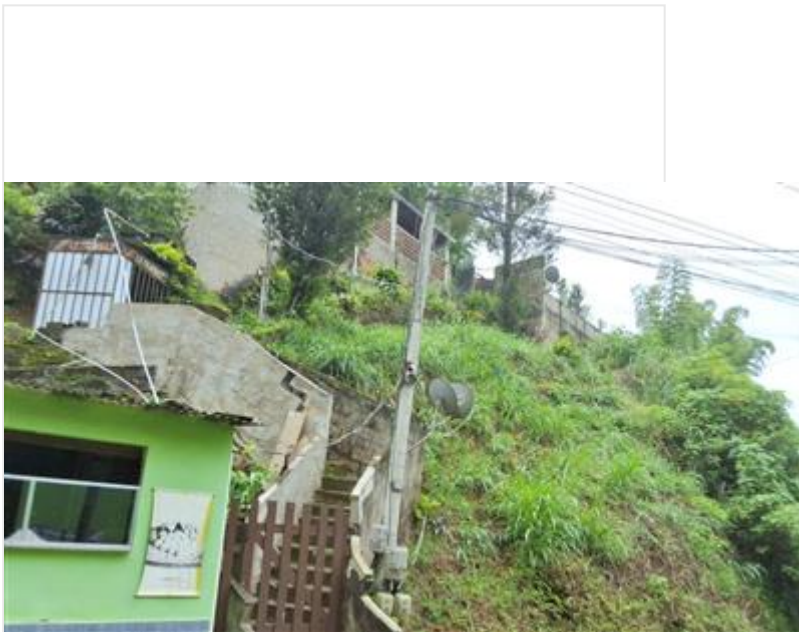
Foto\_cort\_mult-20250115-123440.jpg

**1 - 5m**

**70**

**Local de cortes múltiplos não sendo possível dizer com exatidão o número de cortes devido a não ter sido possível acessar os imóveis**

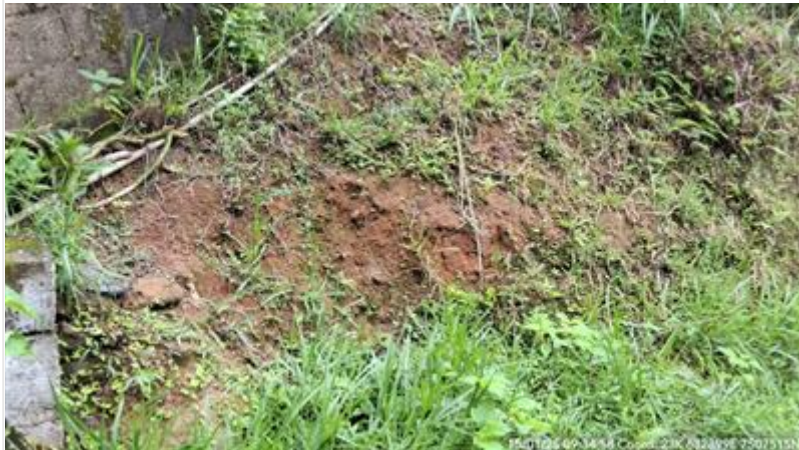
Foto\_material-20250115-123457.jpg

**Solo residual de coloração avermelhada escura**

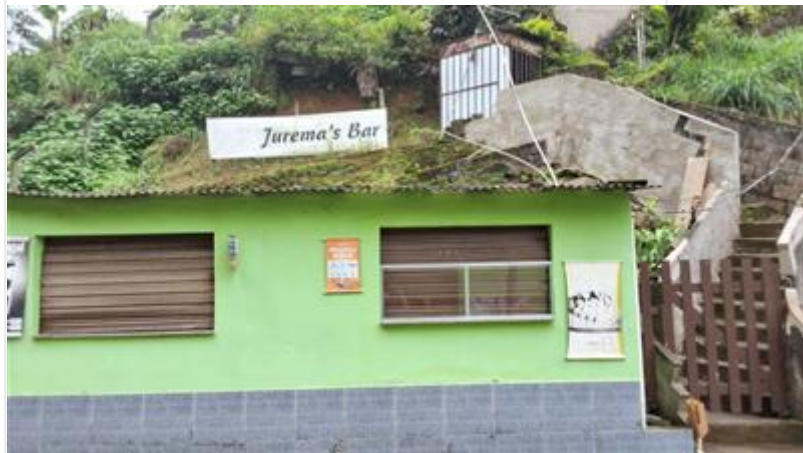
Foto\_talude\_casa-20250115-123427.jpg

**Nulo**

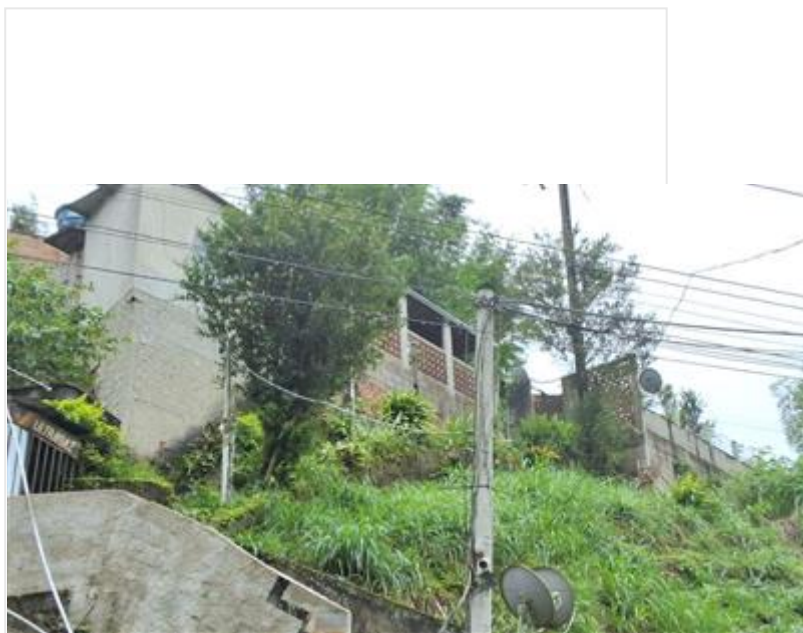
Foto\_topo\_talude\_casa-20250115-123419.jpg

**Nulo**

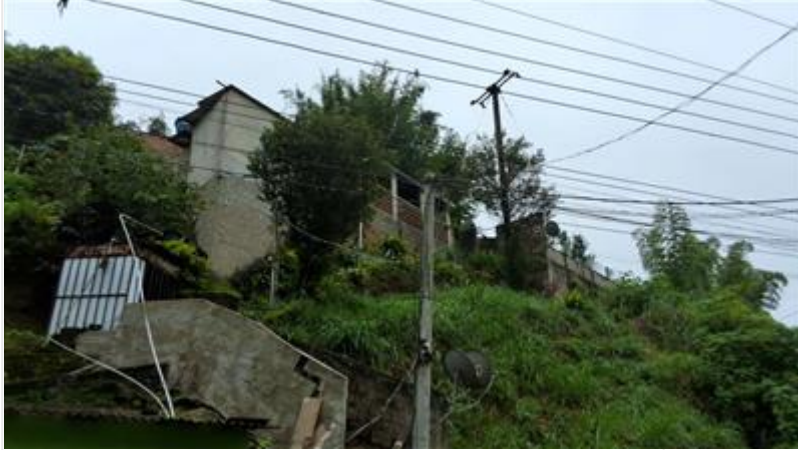
Foto\_vulnerabilidade-20250115-123409.jpg

**Alvenaria**

**Média: Danos esperados relacionados a trincas e colapso parcial nas paredes**

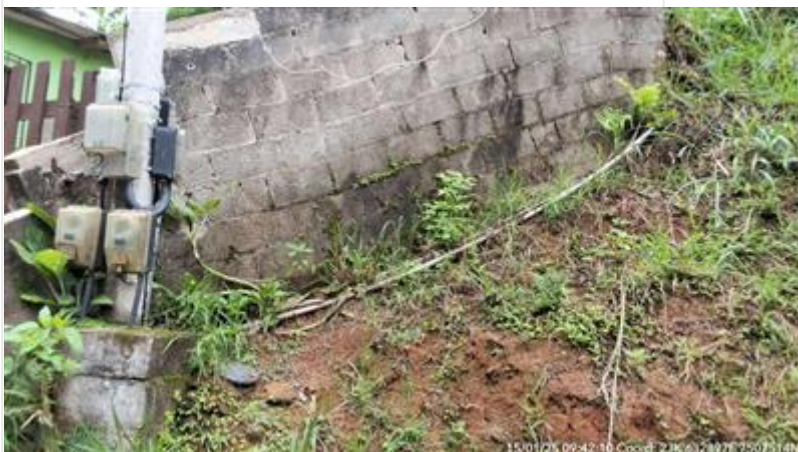
Foto\_agua-20250115-124209.jpg

- **Sem vazamento aparente**

- **Inexistente**

**Sem mina aparente**

**Canalizado**
