## FICHA DE CAMPO

**MD\_HumbertoAntunes\_203**

**MD\_HumbertoAntunes\_203\_DS\_IR\_\_19**

**Humberto Antunes**

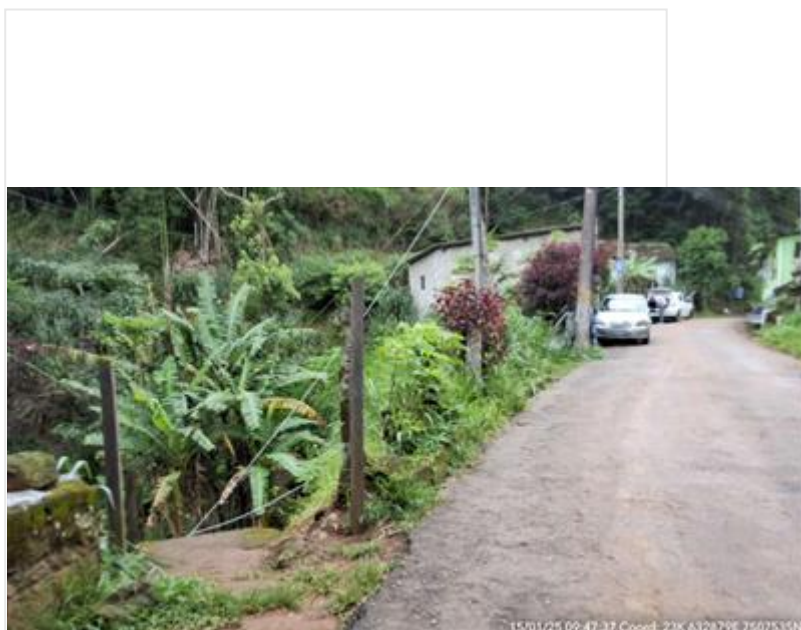
Foto\_acesso-20250115-124736.jpg

**Veicular**

**Pavimentado**

Foto do acesso:

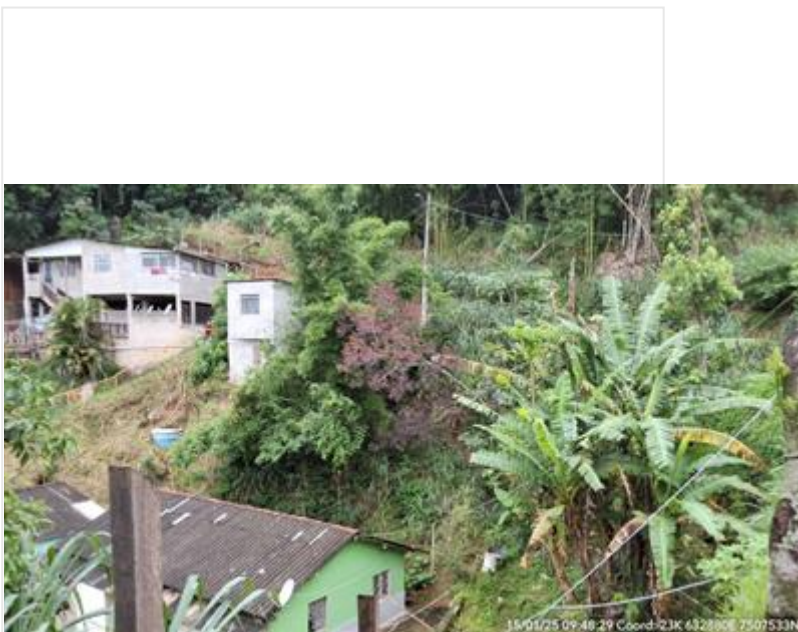
Foto\_encos\_nat-20250115-124828.jpg

**50 – 100m**

**70**

Foto da encosta natural:

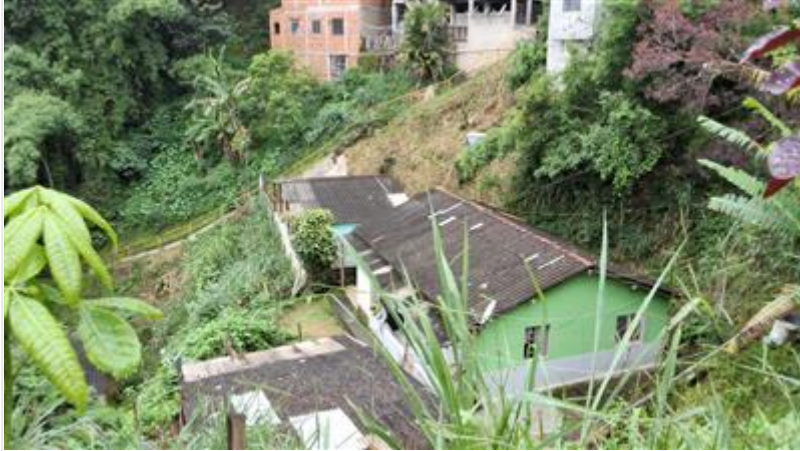
Foto\_cort\_mult-20250115-124848.jpg

**1 - 5m**

**80**

Foto do talude de cortes múltiplos:

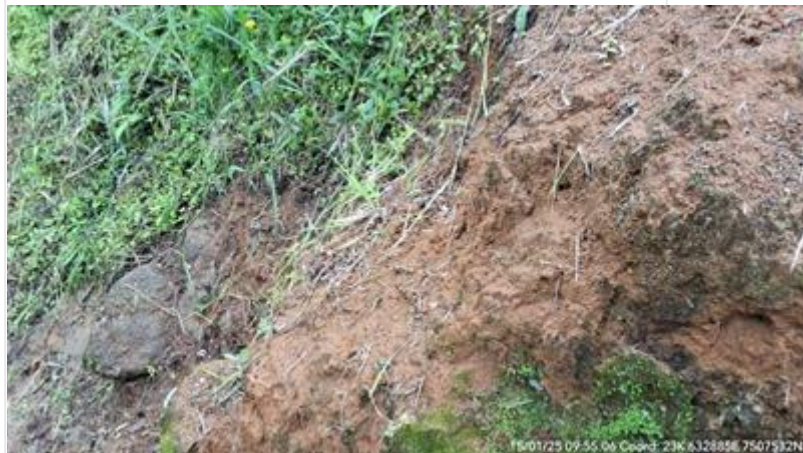
Foto\_material-20250115-125504.jpg

**Solo residual de cor marrom avermelhado**

Foto do material predominante:

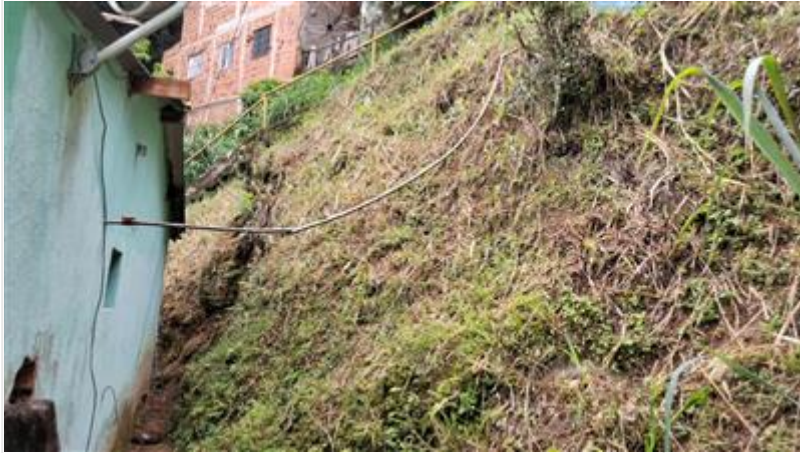
Foto\_talude\_casa-20250115-130042.jpg

**Nulo**

Foto Distância talude – casa

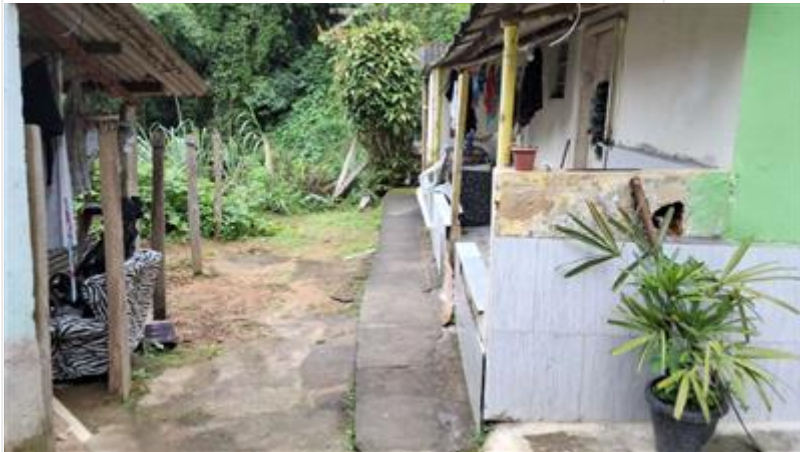
Foto\_topo\_talude\_casa-20250115-125614.jpg

**1 - 2m**

Foto Distância topo do talude - base da casa

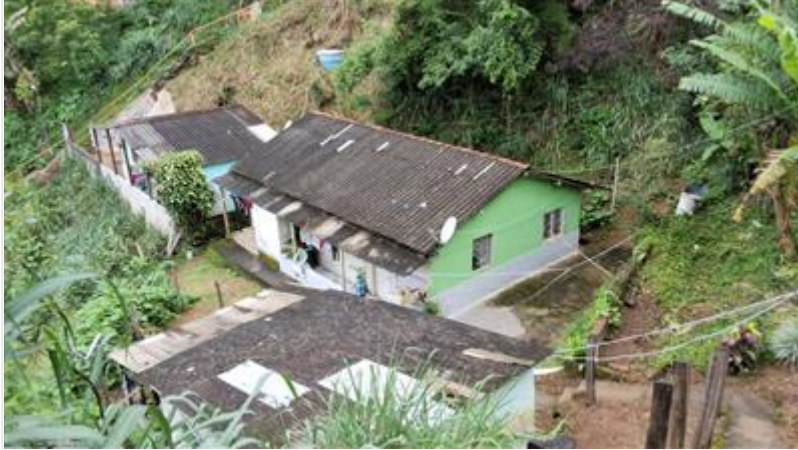
Foto\_vulnerabilidade-20250115-125243.jpg

**Média: Danos esperados relacionados a trincas e colapso parcial nas paredes**

Foto do Vulnerabilidade:

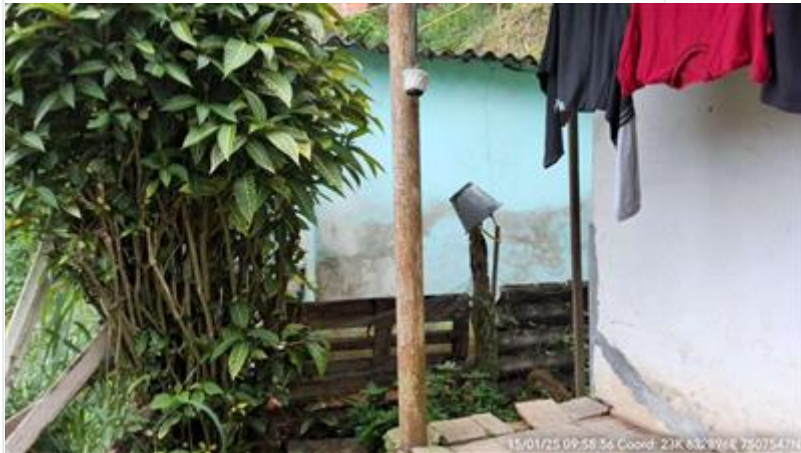
Foto\_Trincas\_em\_moradias-20250115-125856.jpg

Foto Trincas em moradias

**Há desenvolvimento de processos erosivos, trincas em moradias e na colunas das residências de madeira.**

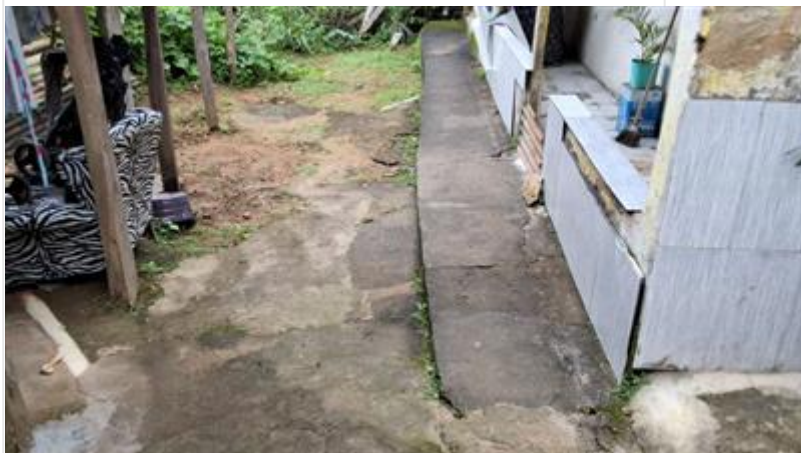
Foto\_Trincas\_no\_terreno-20250115-125632.jpg

Foto Trincas no terreno

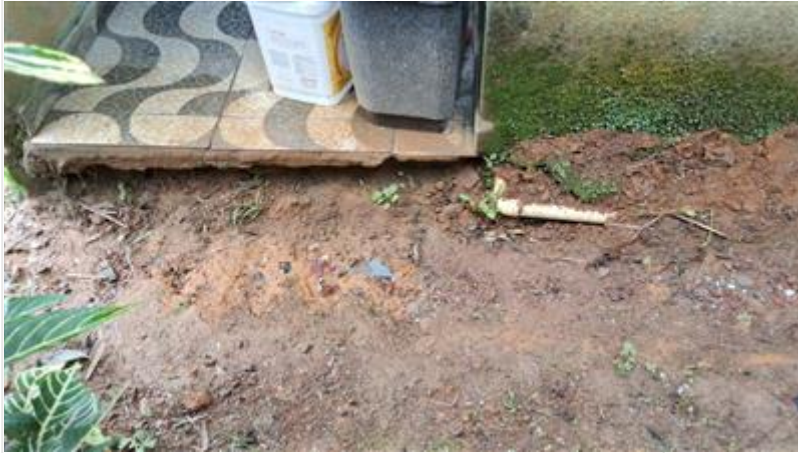
Foto\_Descalcamento-20250115-125956.jpg

## Foto Descalçamento

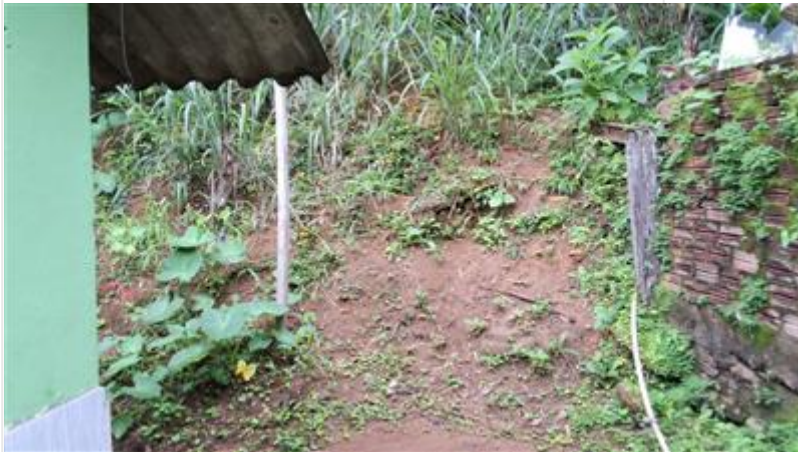
Foto\_Erosao\_Laminar-20250115-125709.jpg

## Foto Erosão Laminar

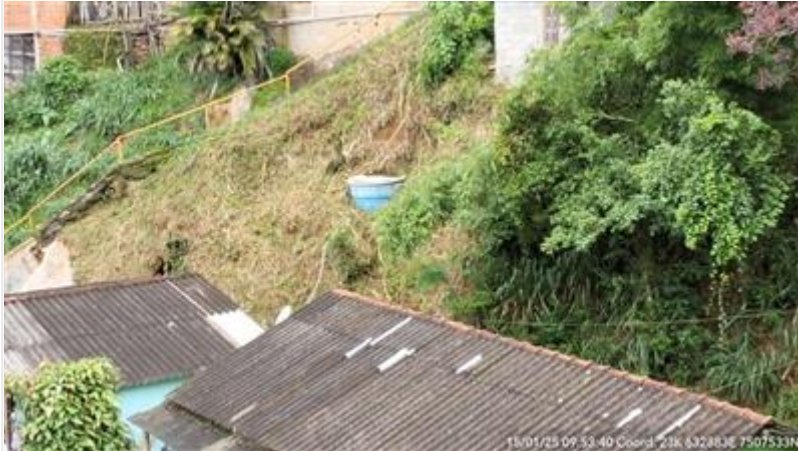
Foto\_agua-20250115-125339.jpg

**Concentração de água em superfície (enxurrada)**

- **Inexistente**

Foto da presença de água:
