## FICHA DE CAMPO

**MD\_HumbertoAntunes\_203**

**MD\_HumbertoAntunes\_203\_DS\_IR\_\_2**

**Engenheiro Pedreira, 230**

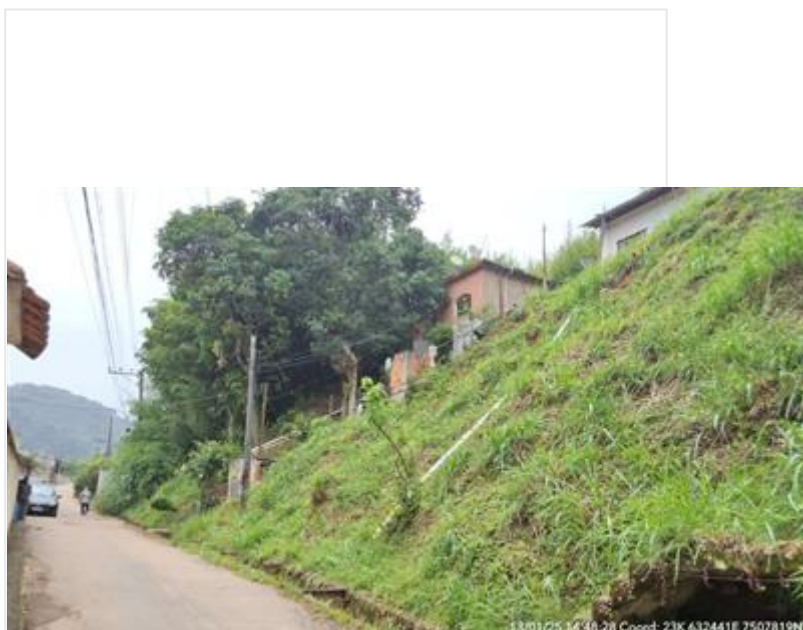
Foto\_acesso-20250113-174827.jpg

**Veicular**

**Pavimentado**

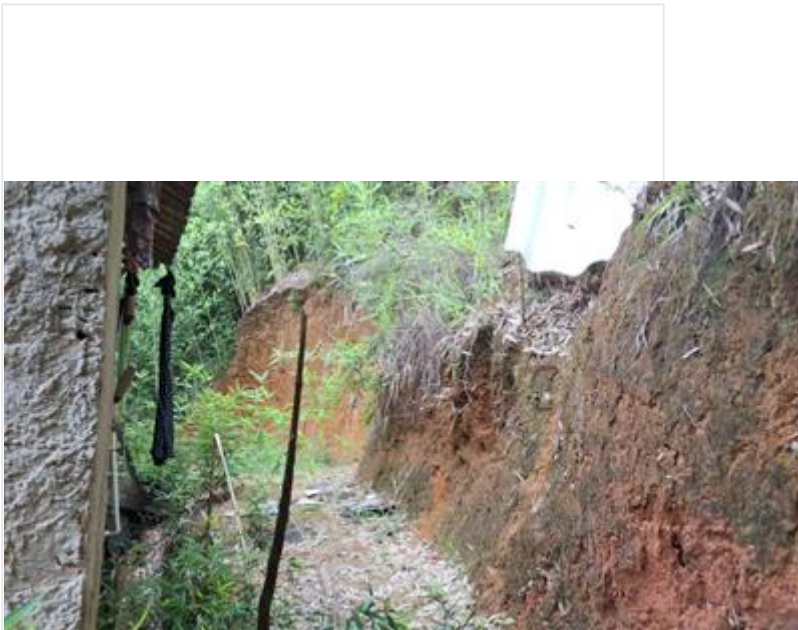
Foto\_cort\_mult-20250113-173555.jpg

- **Taludes de corte múltiplos**

**1 - 5m**

**75**

**Local com cerca de 5 cortes, no qual nos dois últimos é observado construção das moradias. Terreno inclinado várias cicatrizes de deslizamento.**

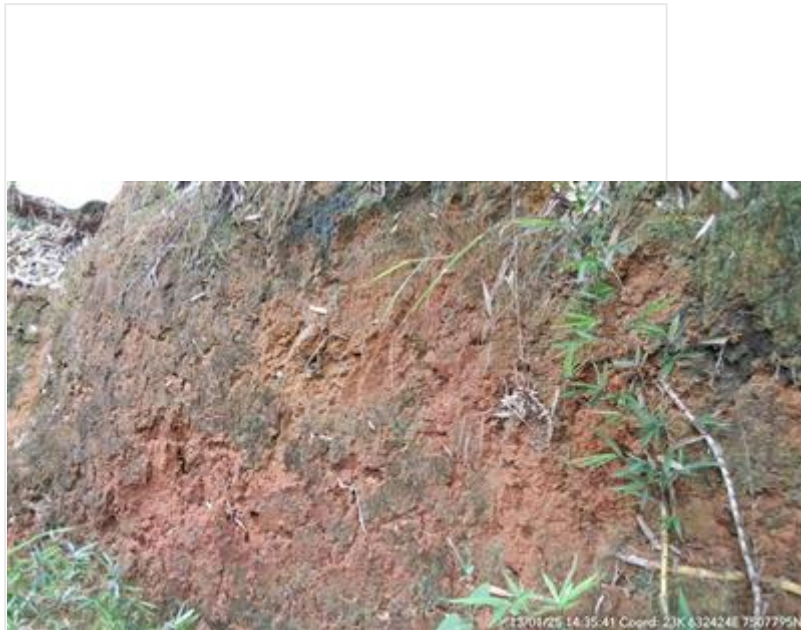
Foto\_material-20250113-173541.jpg

- **Solo residual**
- **Colúvio**

**Solo residual de coloração marrom alaranjado**

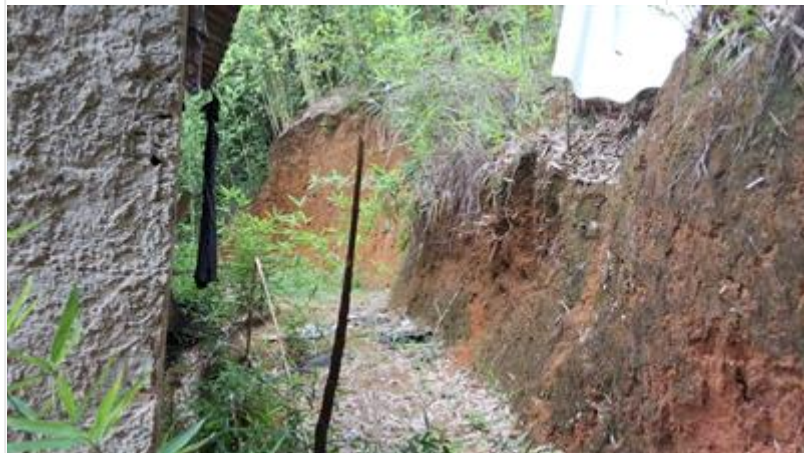
Foto\_talude\_casa-20250113-173606.jpg

**Nulo**

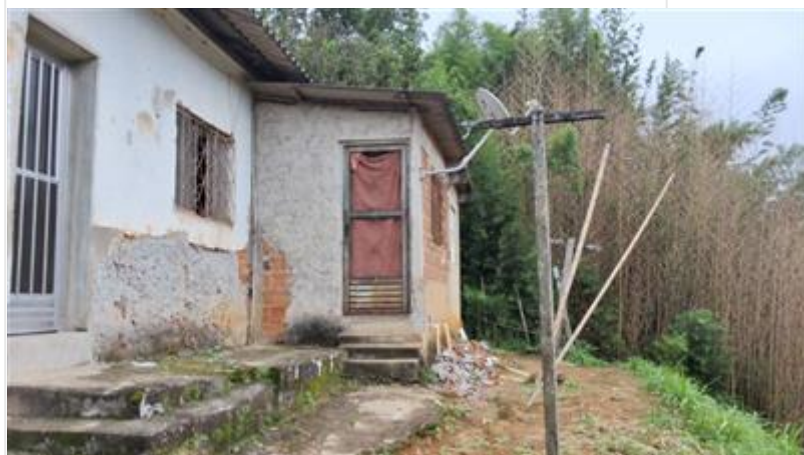
Foto\_topo\_talude\_casa-20250113-173249.jpg

**Nulo**

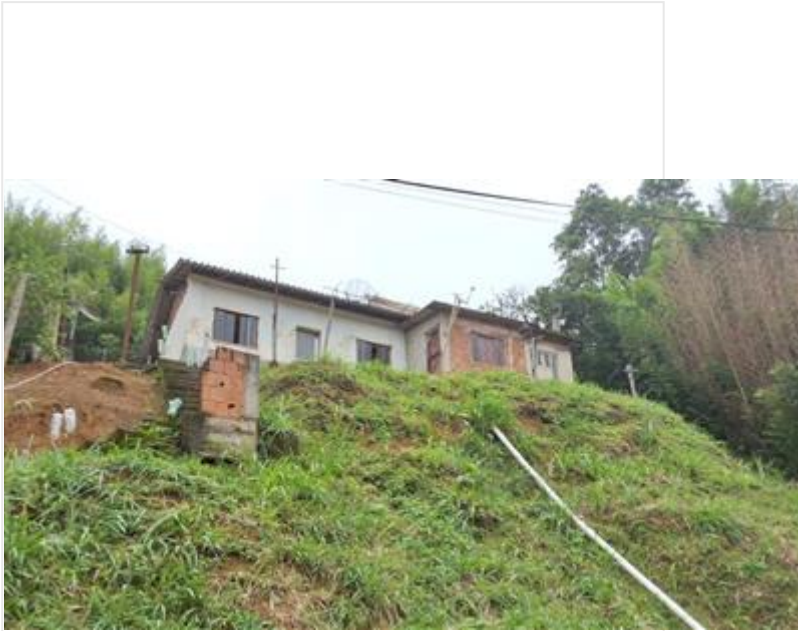
Foto\_vulnerabilidade-20250113-174053.jpg

**Alvenaria**

**Alta: Danos estruturais esperados com excessivas deformações das estruturas, colapso parcial dos domicílios**

**Sim**

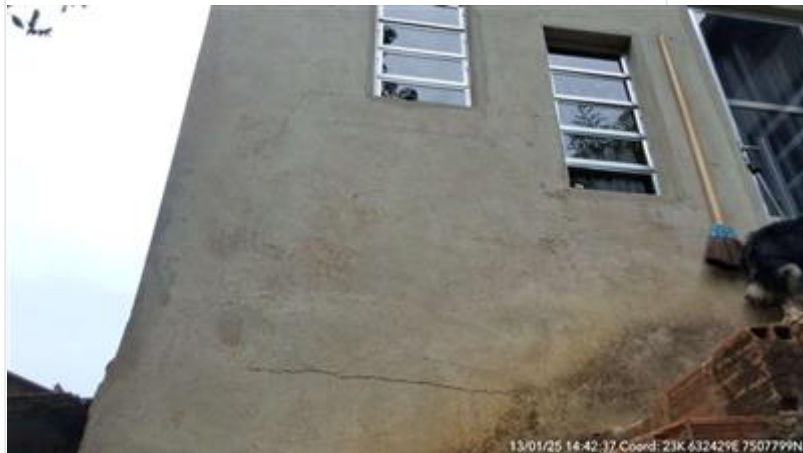
Foto\_Trincas\_em\_moradias-20250113-174236.jpg

Foto Trincas em moradias

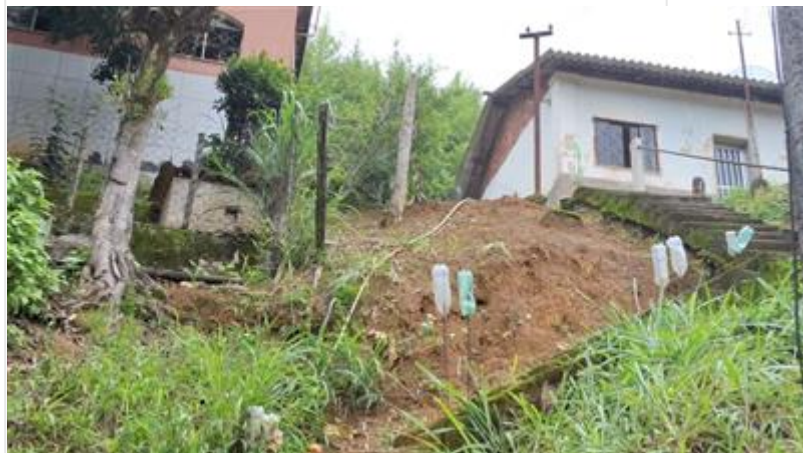
Foto\_Muros\_paredes\_abaulados-20250113-174111.jpg

Foto Muros/ paredes abaulados

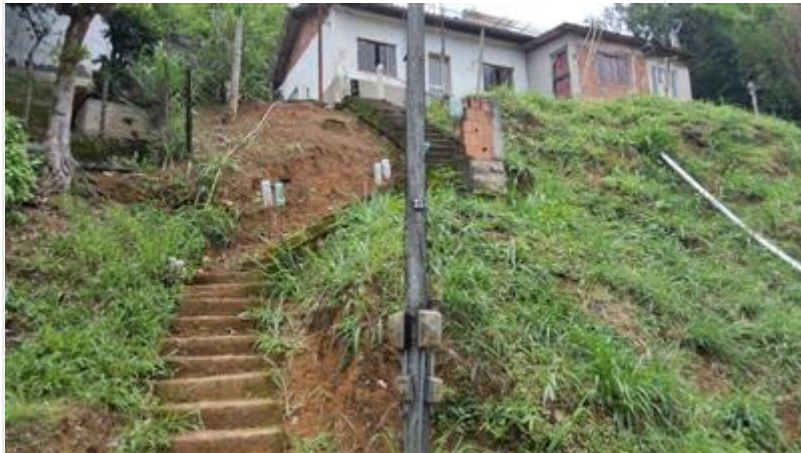
Foto\_Descalcamento-20250113-174741.jpg

### Foto Descalçamento

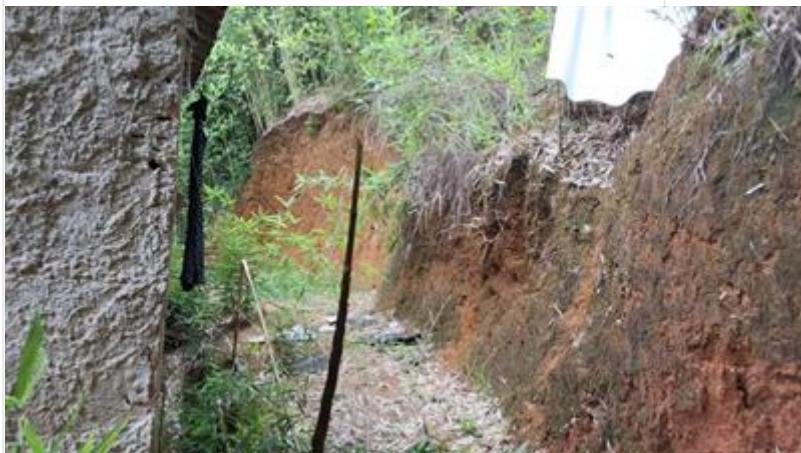
Foto\_Cicatrizes-20250113-173616.jpg

### Foto Cicatrizes

**No local foram observadas cicatrizes de deslizamento, com histórico de atingimento e danos na estrutura do imóvel. As casas apresentam alta vulnerabilidade e falta de drenagem para escoamento superficial. Na imagem também foram fotointerpretadas feições indicativas de movimento de massa.**

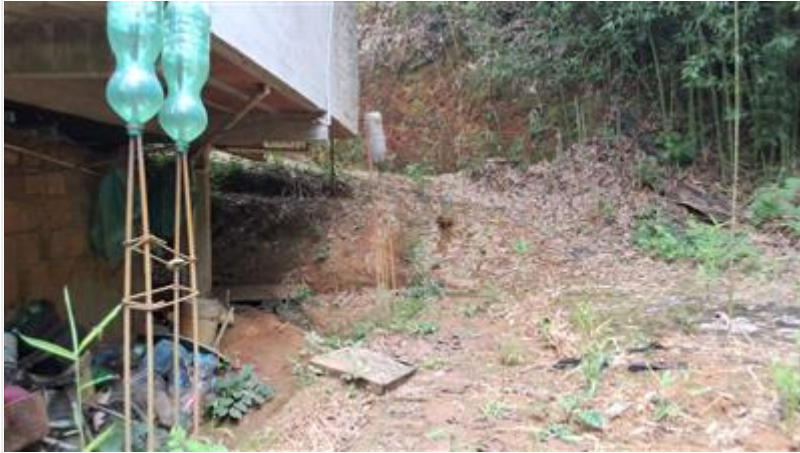
Foto\_Erosao\_Laminar-20250113-174244.jpg

## Foto Erosão Laminar

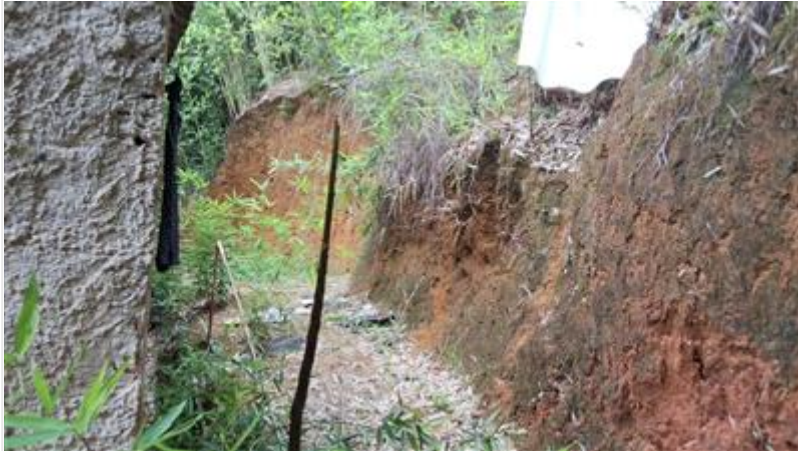
Foto\_deslizamento-20250113-173631.jpg

**Planar**

**Ocorreu um deslizamento há 5 anos, com histórico de danos na estrutura da parede da casa.**

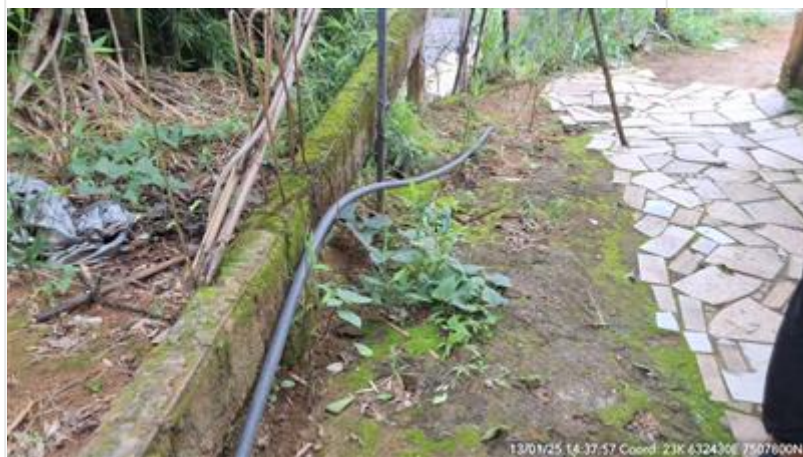
Foto\_agua-20250113-173756.jpg

- **Sem vazamento aparente**

- **Inexistente**

**Sem mina aparente**
