## FICHA DE CAMPO

**MD\_HumbertoAntunes\_203**

**MD\_HumbertoAntunes\_203\_DS\_IR\_\_20**

**Humberto Antunes**

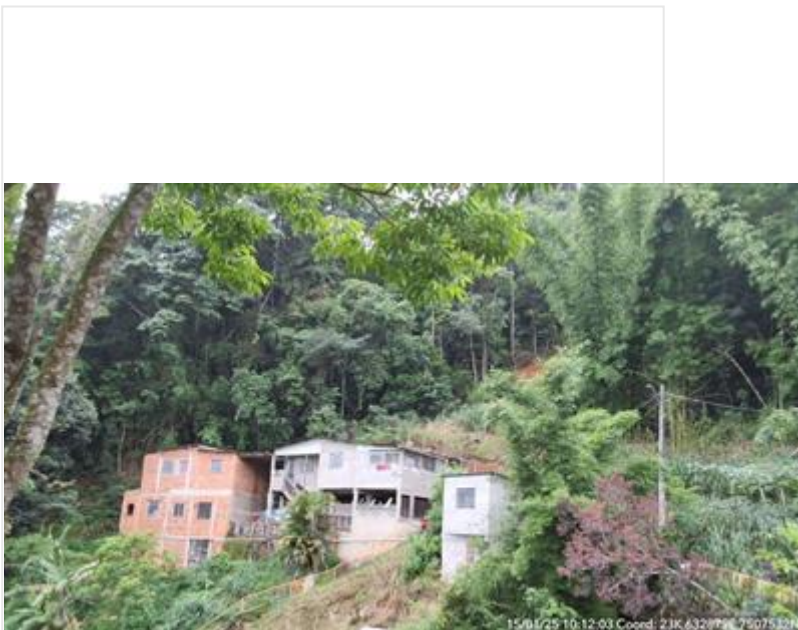
Foto da encosta natural:

**50 – 100m**

**70**

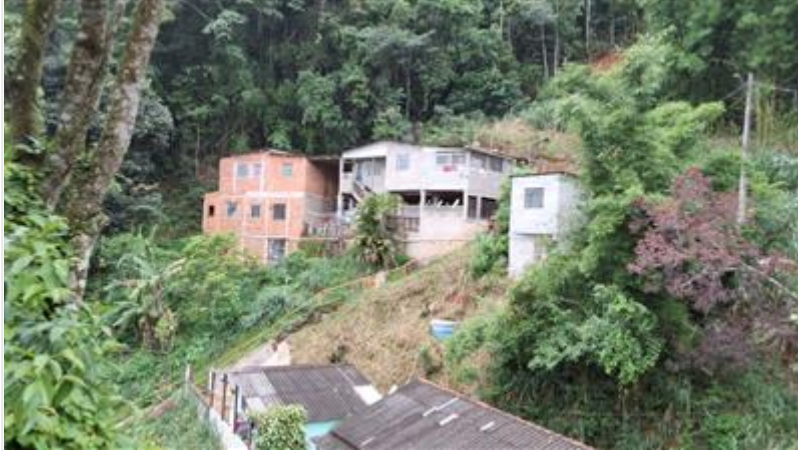
Foto do talude de cortes múltiplos:

**1 - 5m**

**85**

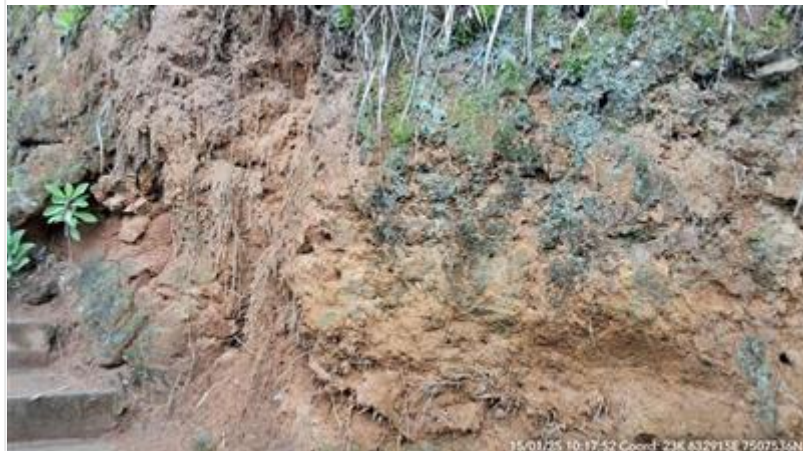
Foto do material predominante:

- **Solo residual**
- **Rocha alterada**
- **Lixo**

**Solo residual de cor marrom avermelhado**

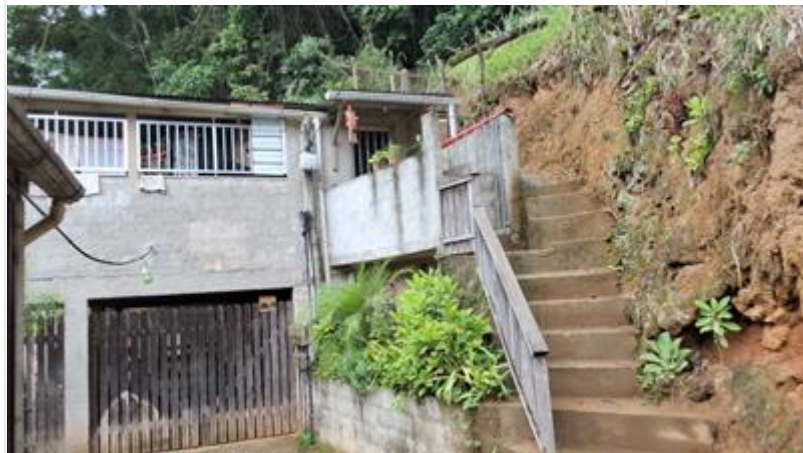
Foto Distância talude – casa

**Nulo**

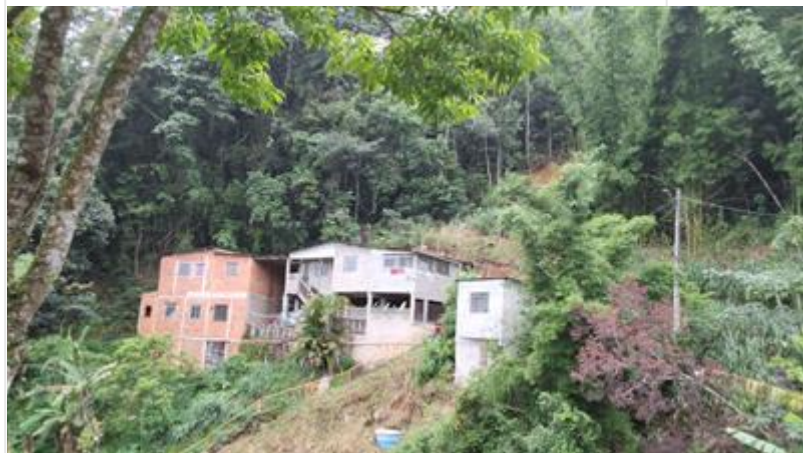
Foto Distância topo do talude - base da casa

**Nulo**

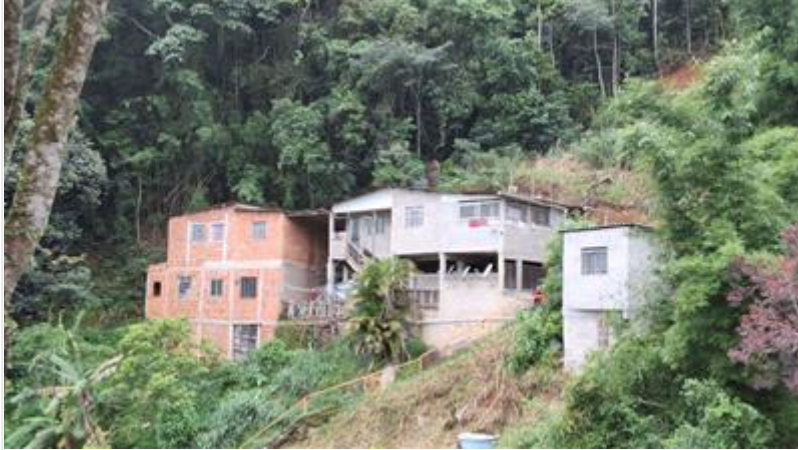
Foto do Vulnerabilidade:

**Média: Danos esperados relacionados a trincas e colapso parcial nas paredes**

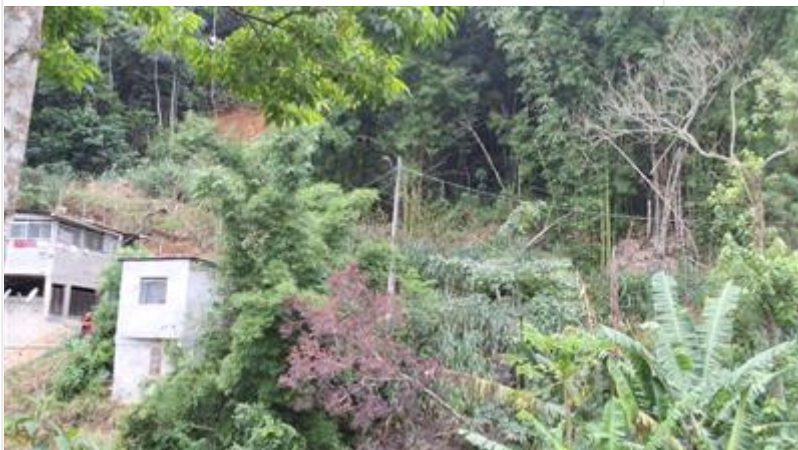
Foto Cicatrizes

- **Cicatrices**
- **Erosão laminar**

**O setor está localizado ao longo da drenagem, com uma cicatriz situada a montante das residências e a jusante de uma área de risco muito alto, onde há deslizamentos. Há risco de fluxo de massa devido às condições do terreno.**

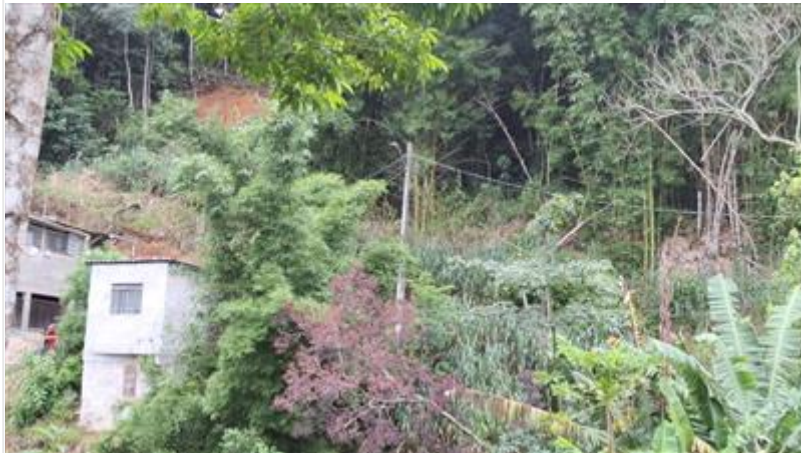
Foto do deslizamentos:

**Planar**

**Deslizamento planar a montante das moradias**

**Muito Alto**

- **Sirenes**
- **Nudec**
- **Sinalização e Orientação de Alerta**
- **Educação e Conscientização da população**

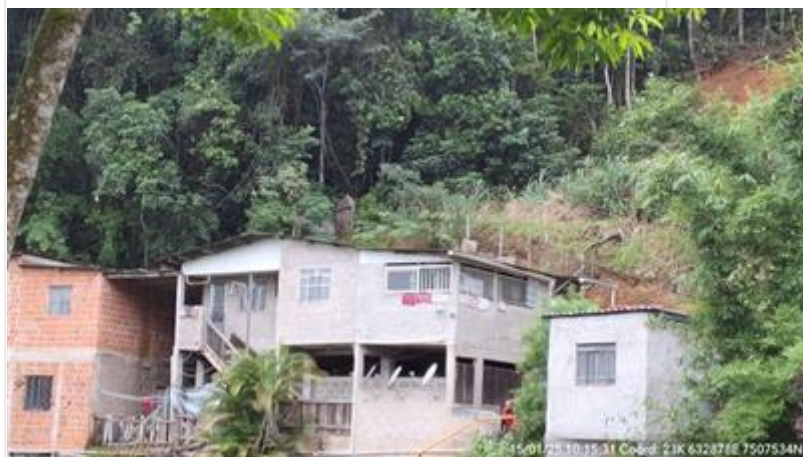
Foto da presença de água:

**Concentração de água em superfície (enxurrada)**

- **Inexistente**

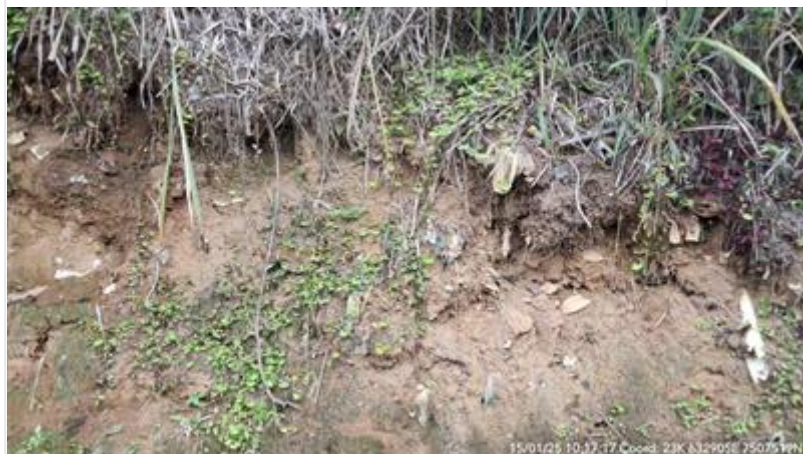
Foto1

**Camada de lixo**
