## FICHA DE CAMPO

**MD\_HumbertoAntunes\_203**

**MD\_HumbertoAntunes\_203\_DS\_IR\_\_21**

**José Carlos Ribeiro, 320**

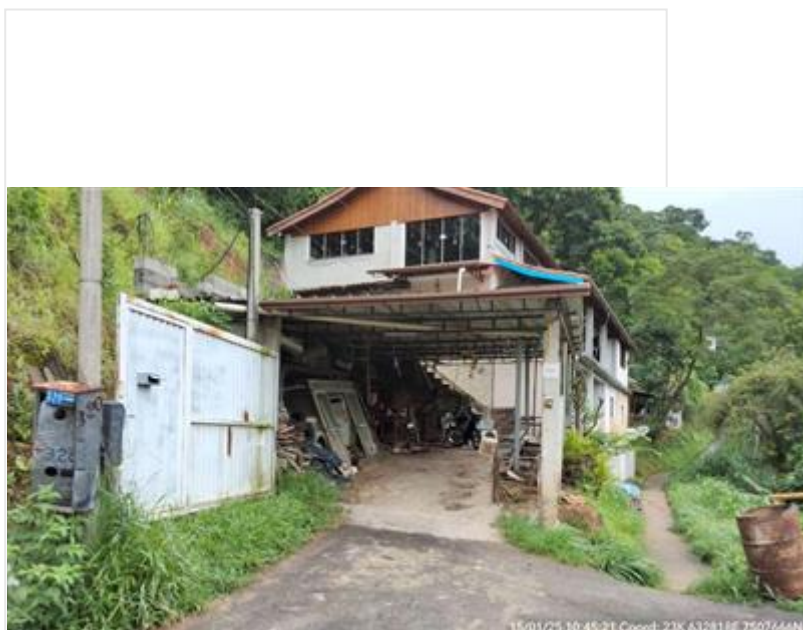
Foto\_acesso-20250115-134521.jpg

**Veicular**

**Servidão**

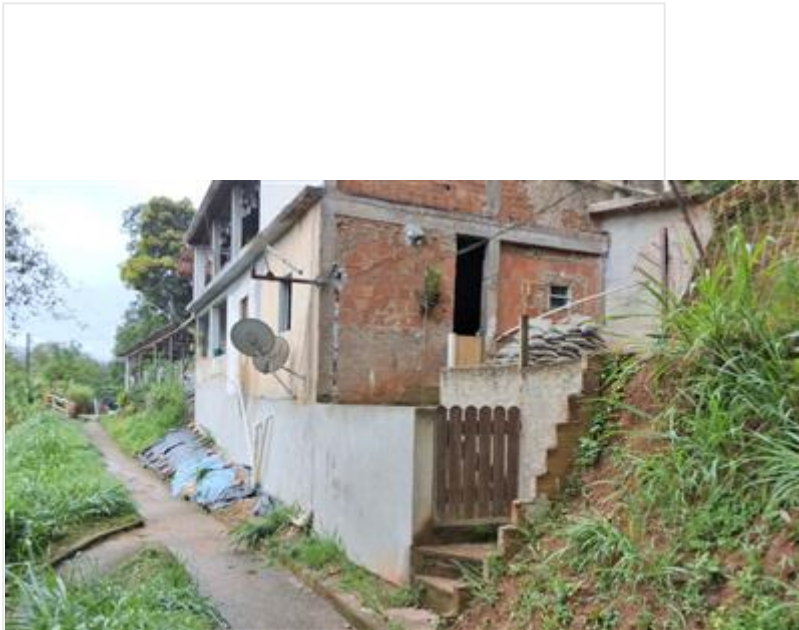
Foto\_cort\_mult-20250115-135029.jpg

**1 - 5m**

**70**

**Terreno com elevada inclinação e com processos erosivos bem marcados**

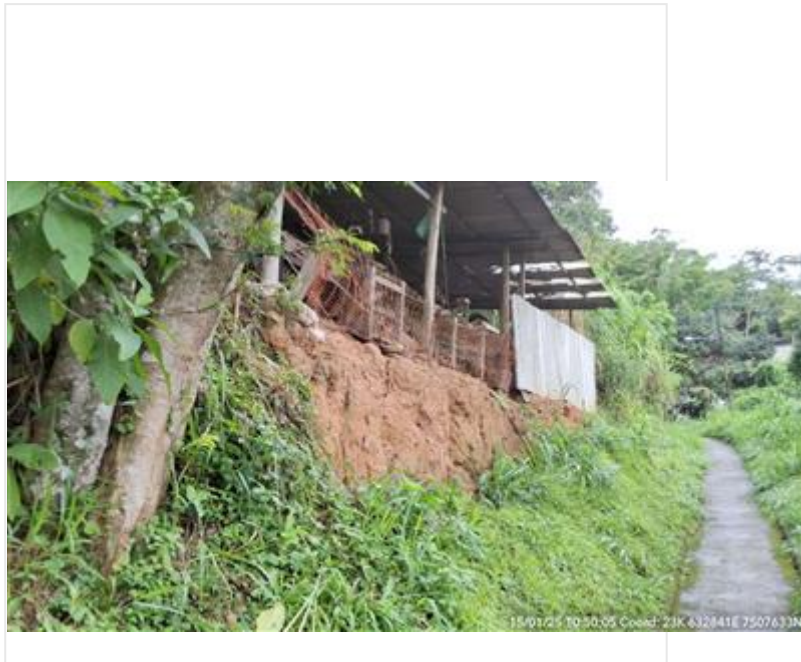
Foto\_material-20250115-135005.jpg

- **Solo residual**
- **Aterro**

**Material de granulação fina, de cor "Bruno" avermelhado**

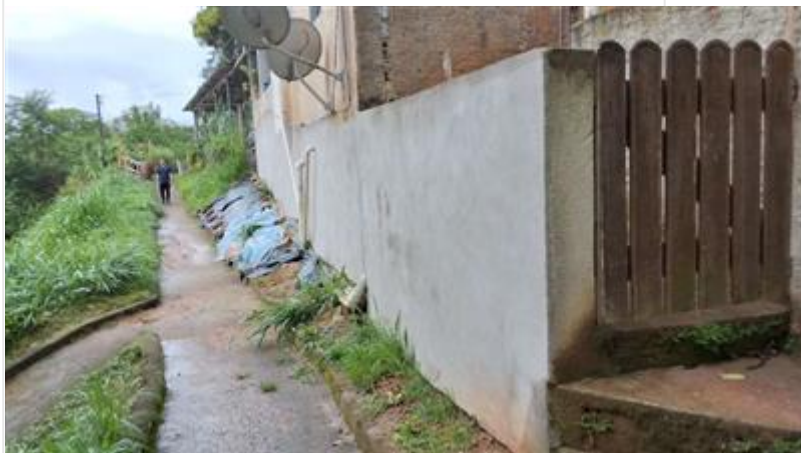
Foto\_topo\_talude\_casa-20250115-135422.jpg

**1 - 2m**

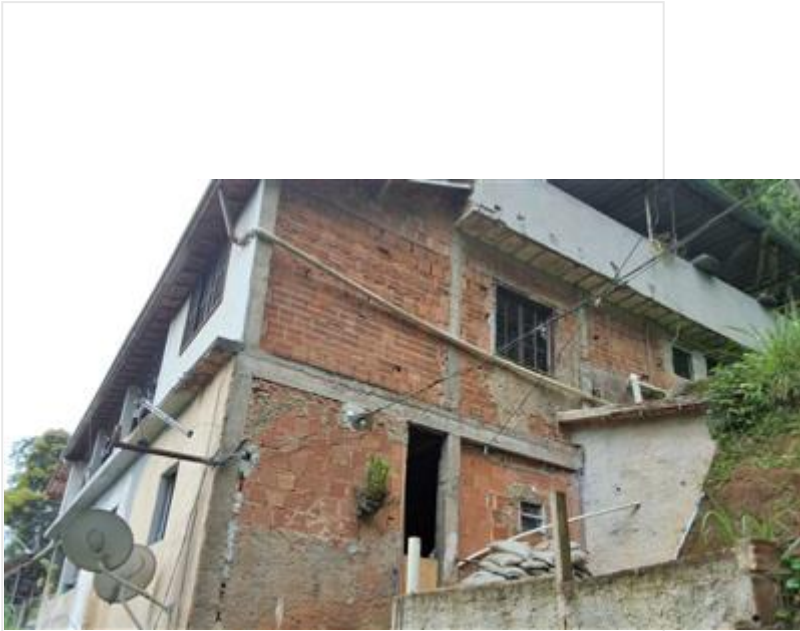
Foto\_vulnerabilidade-20250115-135435.jpg

**Alvenaria**

**Média: Danos esperados relacionados a trincas e colapso parcial nas paredes**

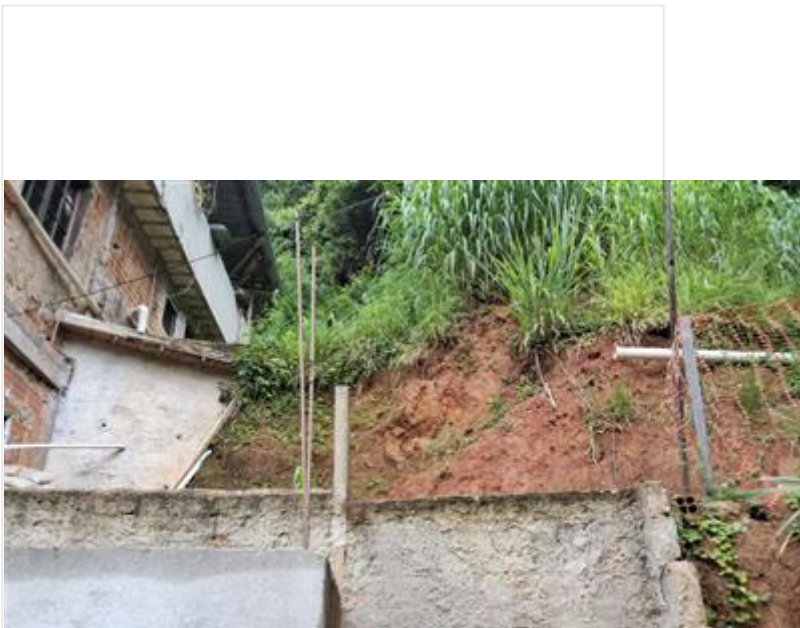
Foto\_Erosao\_Laminar-20250115-134705.jpg

- **Erosão laminar**

**Há o desenvolvimento de processos erosivos a montante e a jusante das casas.**

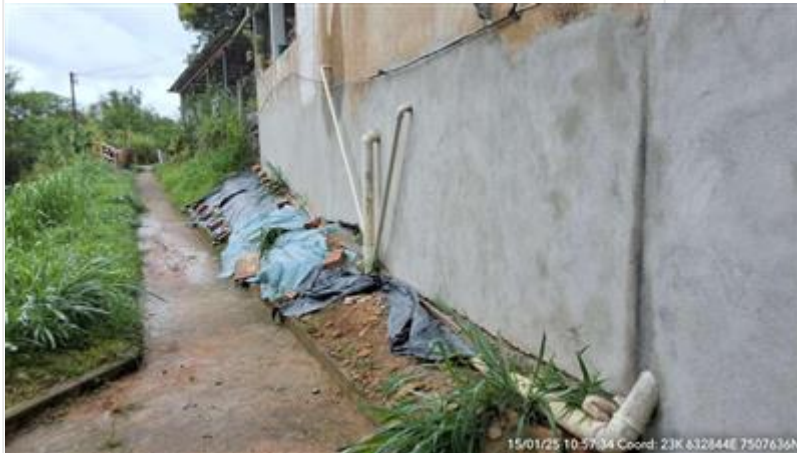
Foto\_agua-20250115-135734.jpg

- **Sem vazamento aparente**

- **Precário**

**Sem mina aparente**

**Canalizado**

**Canal**
