## FICHA DE CAMPO

**MD\_HumbertoAntunes\_203**

**MD\_HumbertoAntunes\_203\_DS\_IR\_\_22**

**Pinto da Fonseca, 318**

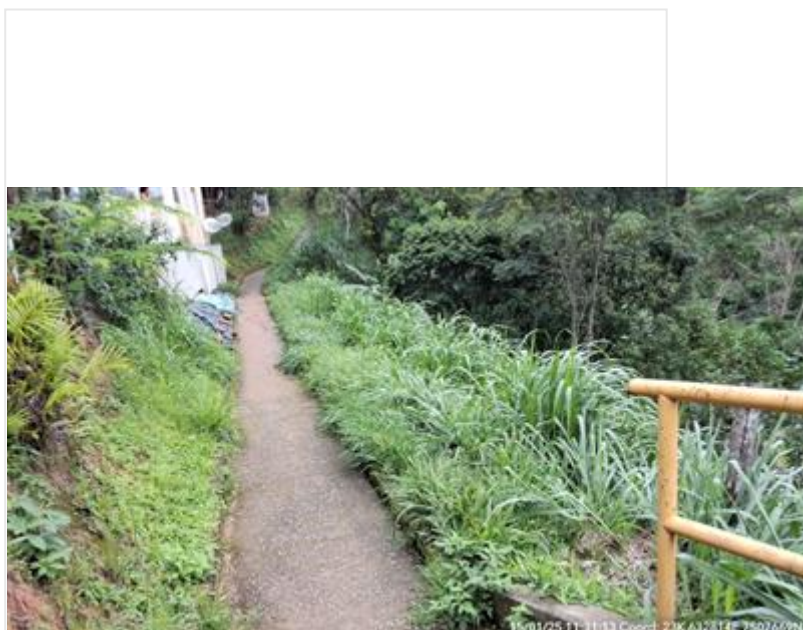
Foto do acesso:

**A pé**

**Escadaria**

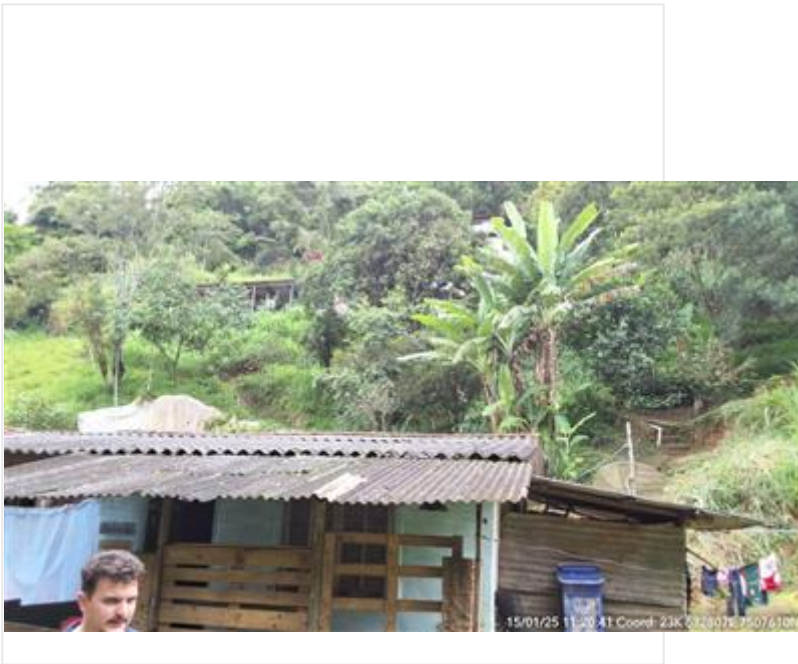
Foto da encosta natural:

**20 - 50m**

**75**

**O terreno está localizado em cima do túnel da linha férrea.**

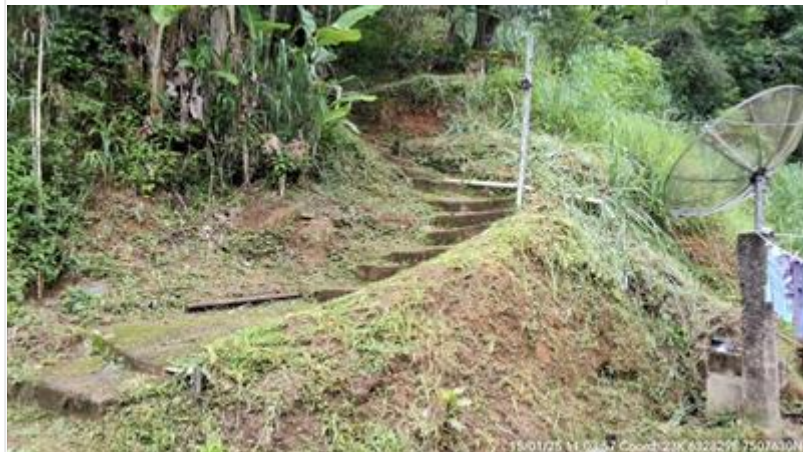
Foto do material predominante:

**Solo residual com rocha sã abaixo em direção ao túnel.**

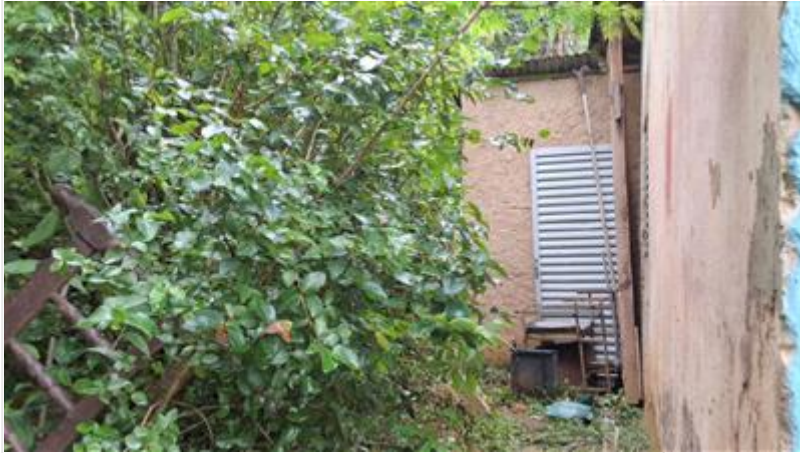
Foto Distância talude – casa

**1 - 2m**

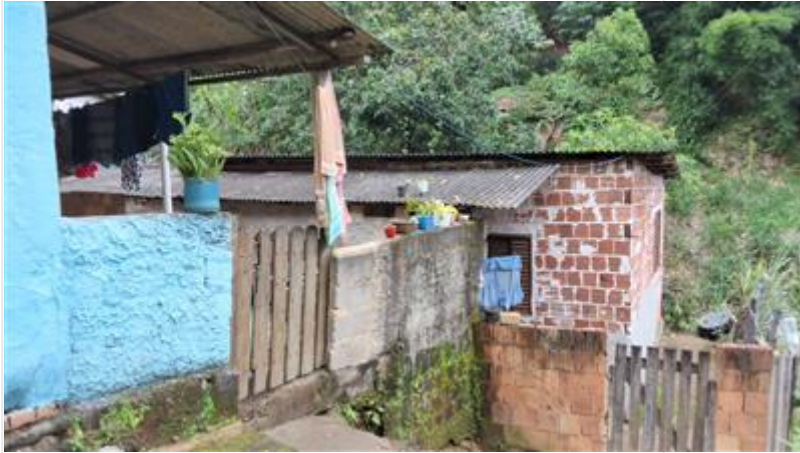
Foto do Vulnerabilidade:

**Alta: Danos estruturais esperados com excessivas deformações das estruturas, colapso parcial dos domicílios**

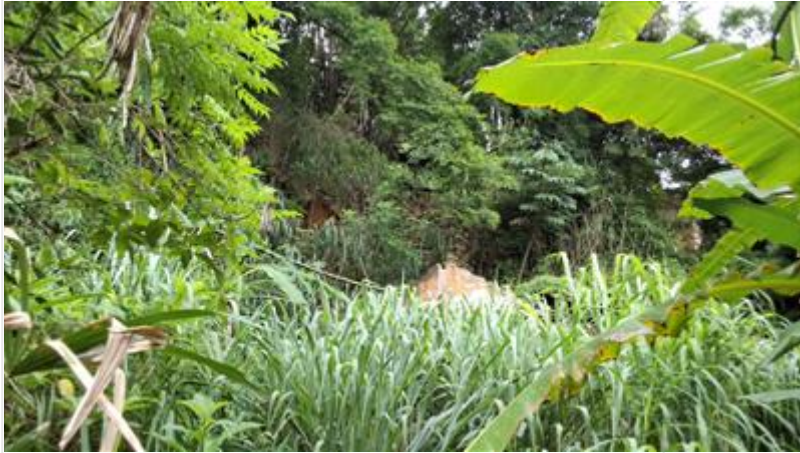
Foto Estrutura colapsada

**Área situada na drenagem e acima do túnel destinado à passagem do trem. Foram registrados deslizamentos na lateral de duas moradias: uma delas foi atingida na base, porém sem destruição, enquanto a outra sofreu danos na estrutura do telhado e apresentou trincas na edificação. Há crianças e idosos residindo no local.**

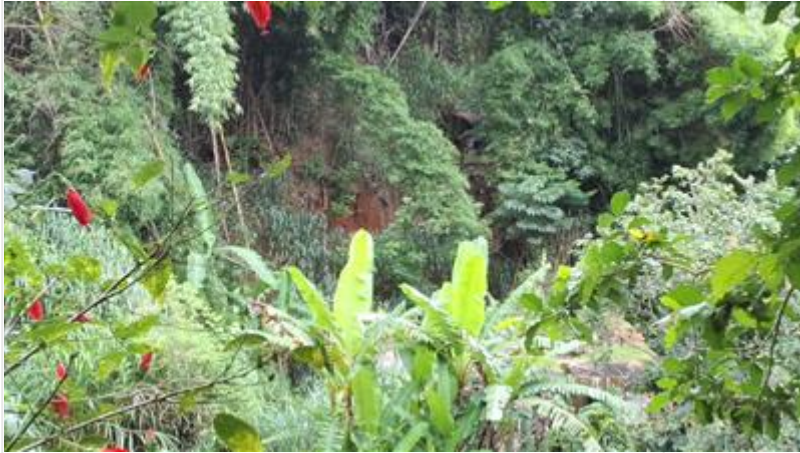
Foto do deslizamentos:

**Planar**

**Local com processos em ambos os lados sendo um deles com atingimento e danos a moradia**

- **Sirenes**
- **Nudec**
- **Sinalização e Orientação de Alerta**
- **Educação e Conscientização da população**

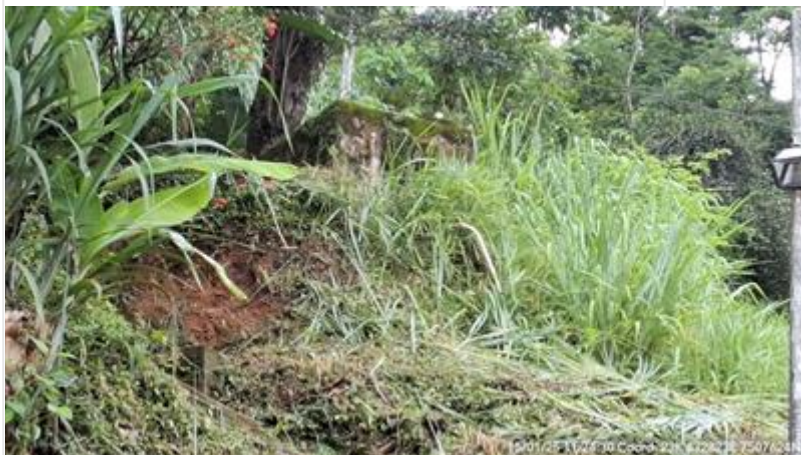
Foto da presença de água:

**Concentração de água em superfície (enxurrada)**

- **Inexistente**
