## FICHA DE CAMPO

**MD\_HumbertoAntunes\_203**

**MD\_HumbertoAntunes\_203\_DS\_IR\_\_23**

**Antônio Pinto da Silva, ao lado do número 29**

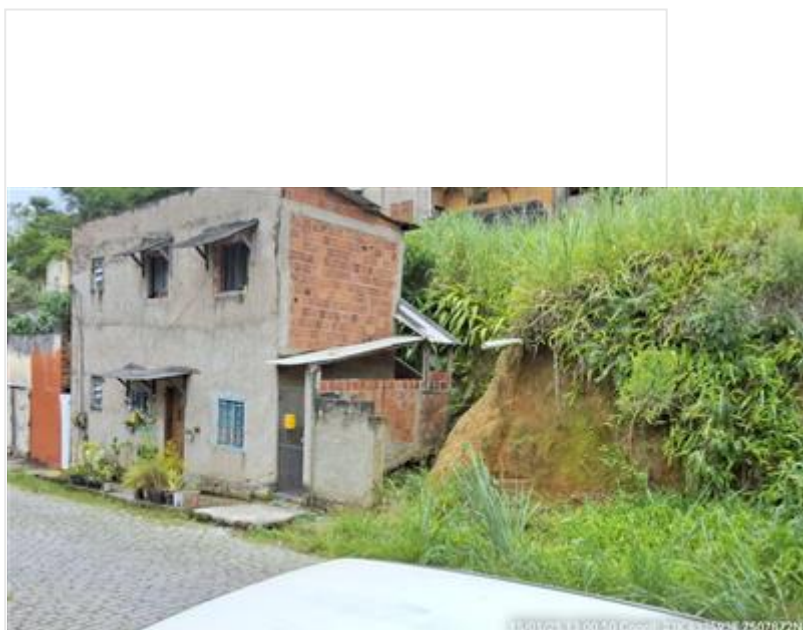
Foto\_acesso-20250115-160049.jpg

**Veicular**

**Pavimentado**

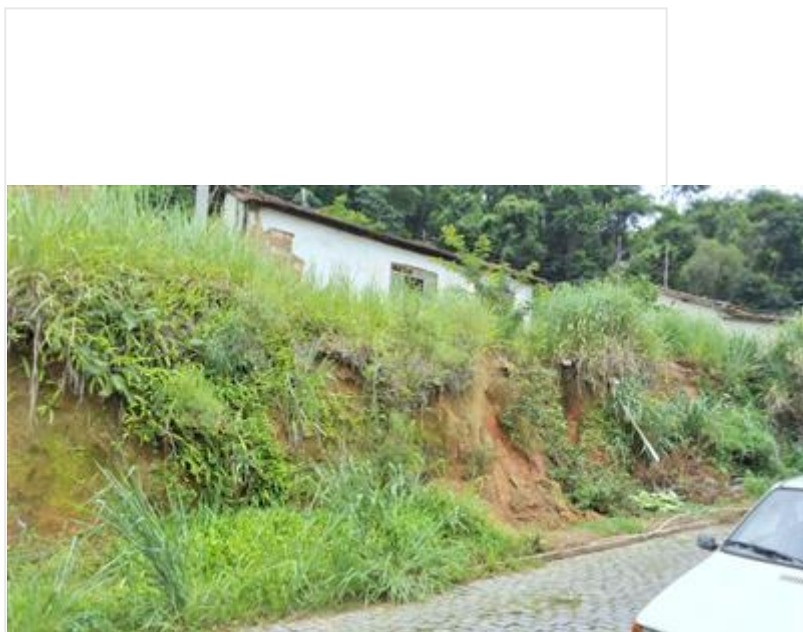
Foto\_cort\_un-20250115-160309.jpg

**1 - 5m**

**90**

**Terreno de corte único verticalizado**

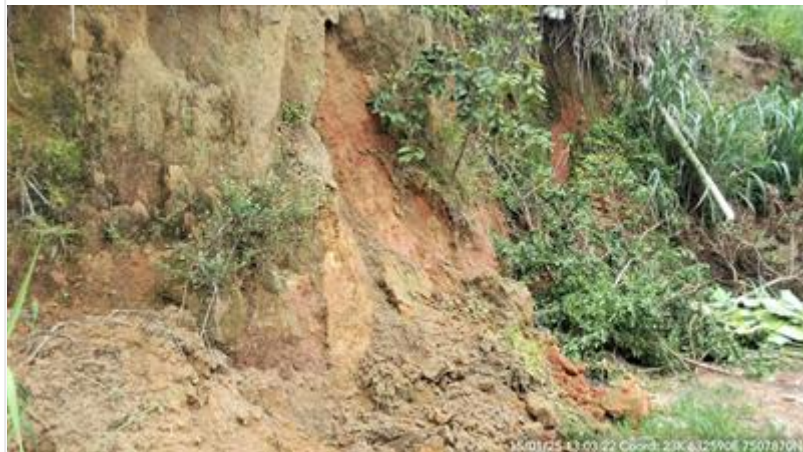
Foto\_material-20250115-160321.jpg

- **Solo residual**

**Solo residual .**

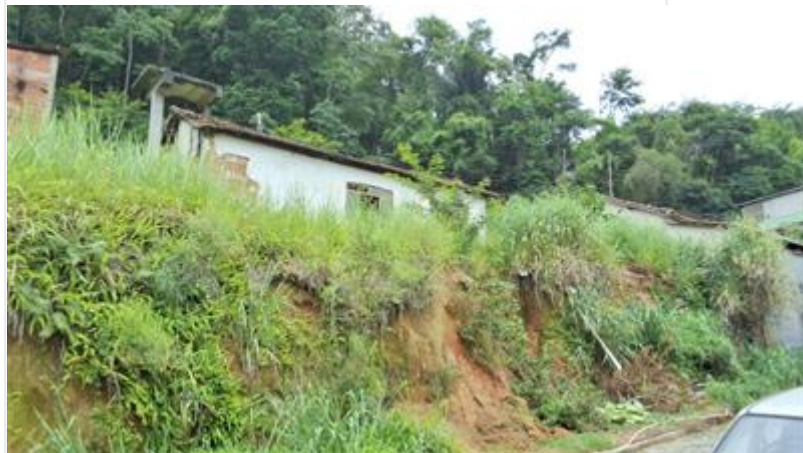
Foto\_topo\_talude\_casa-20250115-160256.jpg

**Nulo**

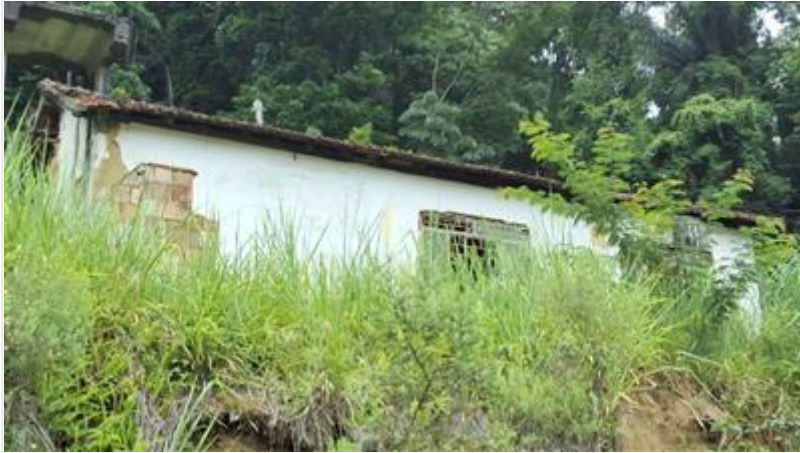
Foto\_vulnerabilidade-20250115-160245.jpg

**Alvenaria**

**Alta: Danos estruturais esperados com excessivas deformações das estruturas, colapso parcial dos domicílios**

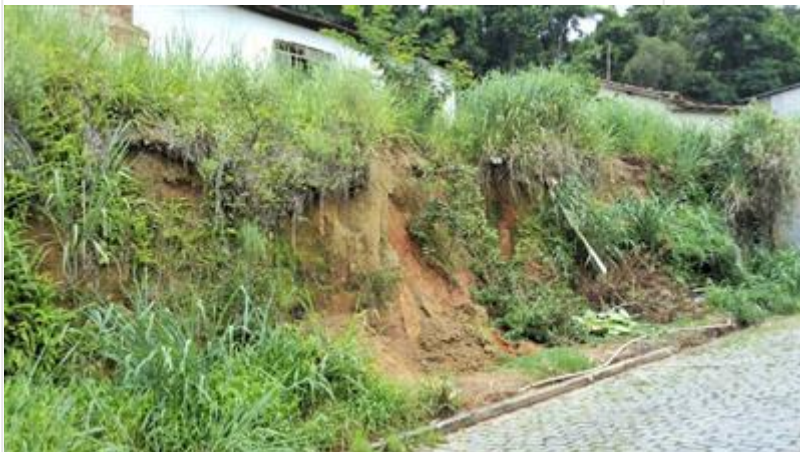
Foto\_Cicatrices-20250115-160237.jpg

- **Cicatrices**
- **Erosão laminar**

**Local com cicatriz de deslizamento, processo ativo, na qual o acesso da casa foi afetado. Lançamento de esgoto em direção ao talude. Moradia de vulnerabilidade alta.**

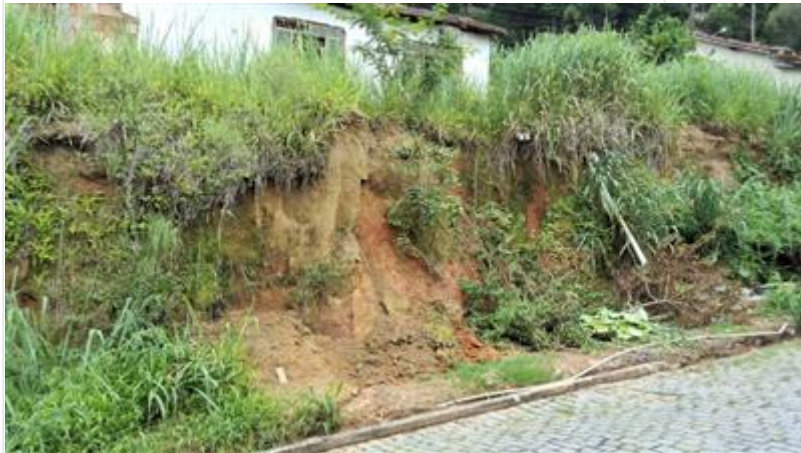
Foto\_deslizamento-20250115-160214.jpg

**Planar**

**Deslizamento ocorrido na parte da frente da moradia afetando o acesso ao imóvel.**

**Sim**

**Alto**

- **Sirenes**
- **Nudec**
- **Sinalização e Orientação de Alerta**
- **Educação e Conscientização da população**

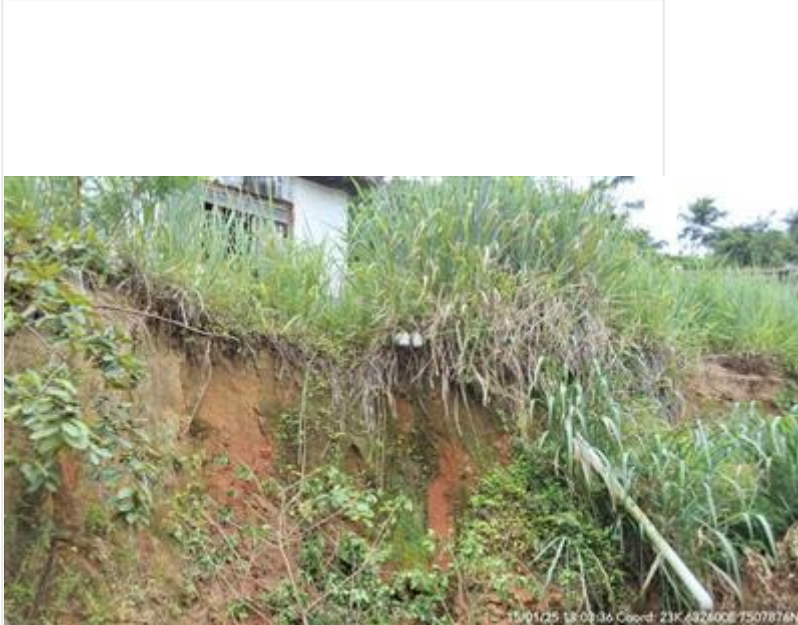
Foto\_agua-20250115-160335.jpg

**Lançamento de água servida em superfície**

- **Precário**

**Talude**
