## FICHA DE CAMPO

**MD\_HumbertoAntunes\_203**

**MD\_HumbertoAntunes\_203\_DS\_IR\_\_24**

**Pinto da Fonseca, 336**

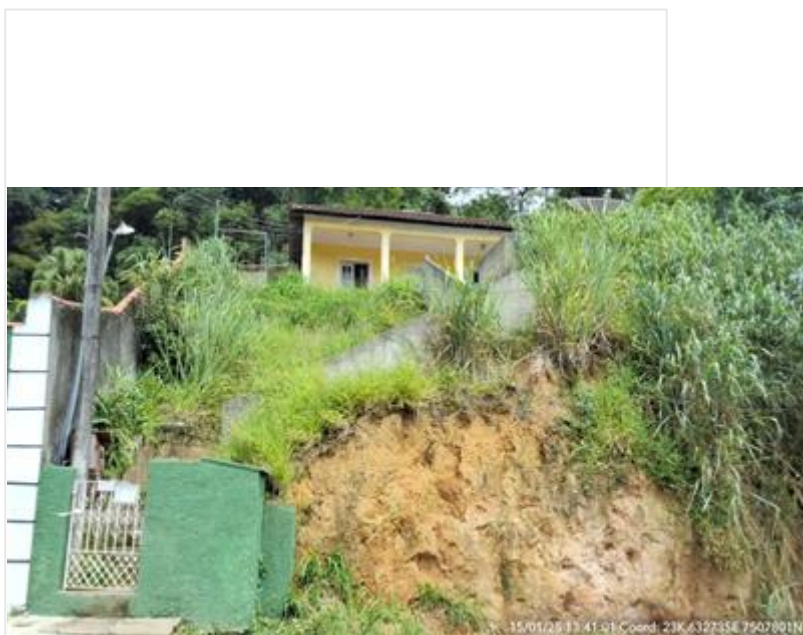
Foto\_acesso-20250115-164100.jpg

**Veicular**

**Pavimentado**

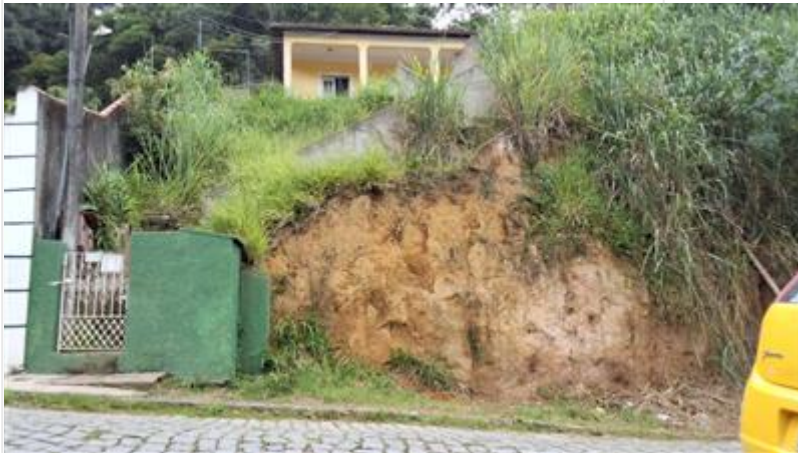
Foto\_cort\_un-20250115-163239.jpg

- **Talude de corte único**

**1 - 5m**

**75**

**O terreno apresenta uma cicatriz de deslizamento na frente da moradia**

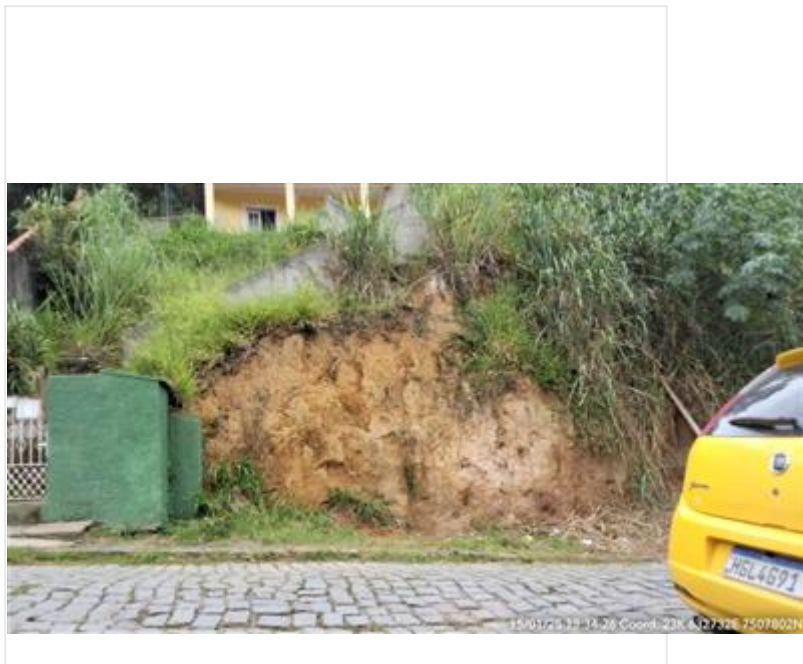
Foto\_material-20250115-163426.jpg

- **Solo residual**

**Solo residual**

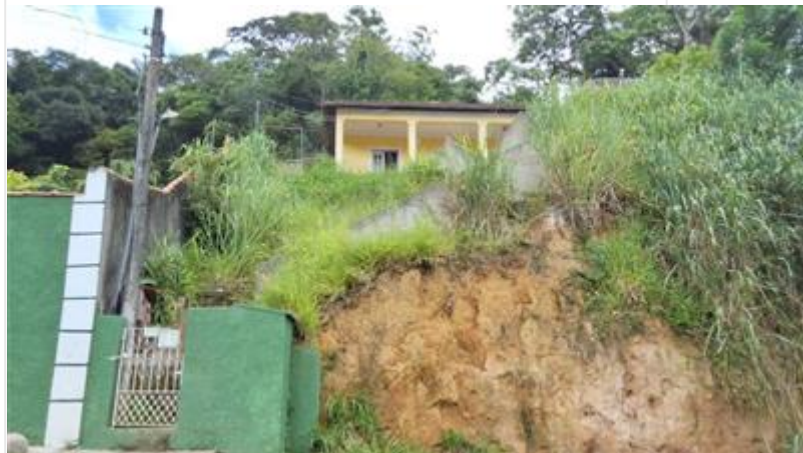
Foto\_topo\_talude\_casa-20250115-163447.jpg

**3 - 4m**

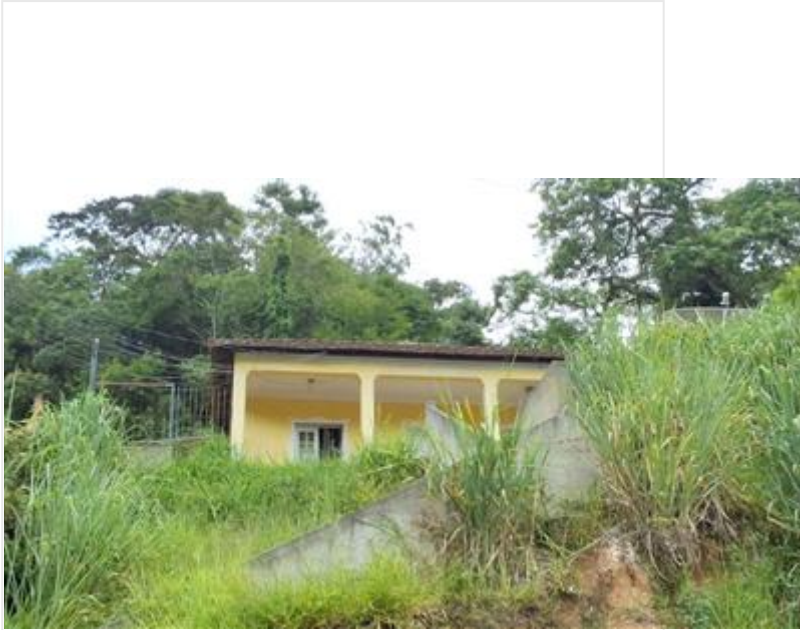
Foto\_vulnerabilidade-20250115-163502.jpg

**Alvenaria**

**Média: Danos esperados relacionados a trincas e colapso parcial nas paredes**

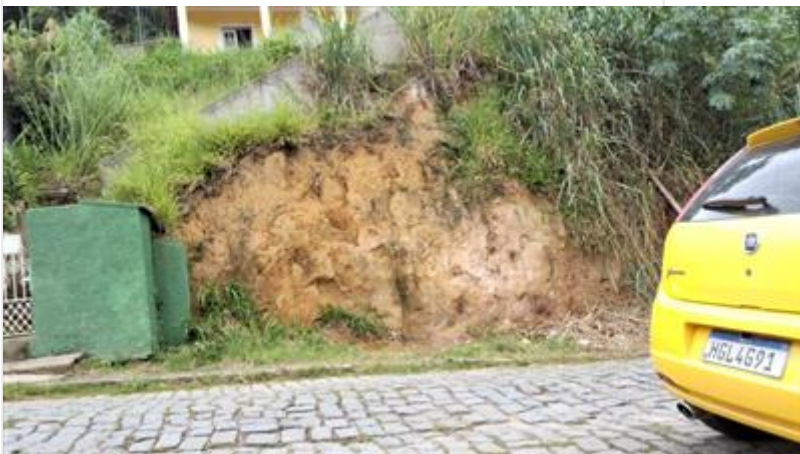
Foto\_Cicatrices-20250115-163519.jpg

- **Cicatrices**

**No setor foram observadas cicatriz de deslizamento a jusante da moradia, em talude de corte. Na qual em caso de evolução afeta o acesso para a moradia. Todavia não se observa nenhuma indício de instabilidade ou atingimento na moradia.**

- Sirenes
- Nudec
- Sinalização e Orientação de Alerta
- Educação e Conscientização da população

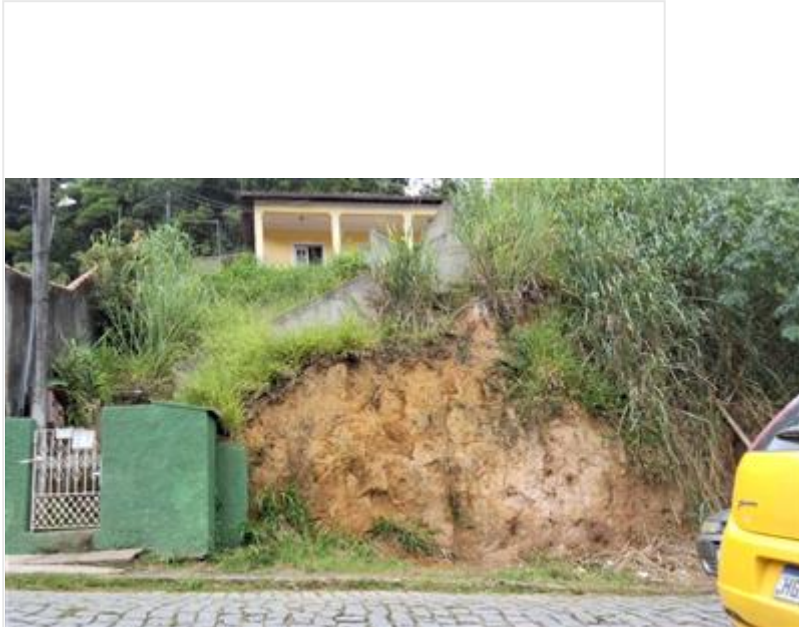
Foto\_deslizamento-20250115-163550.jpg

- **Deslizamento**

## Planar

### Deslizamento planar em talude de corte

**Sim**

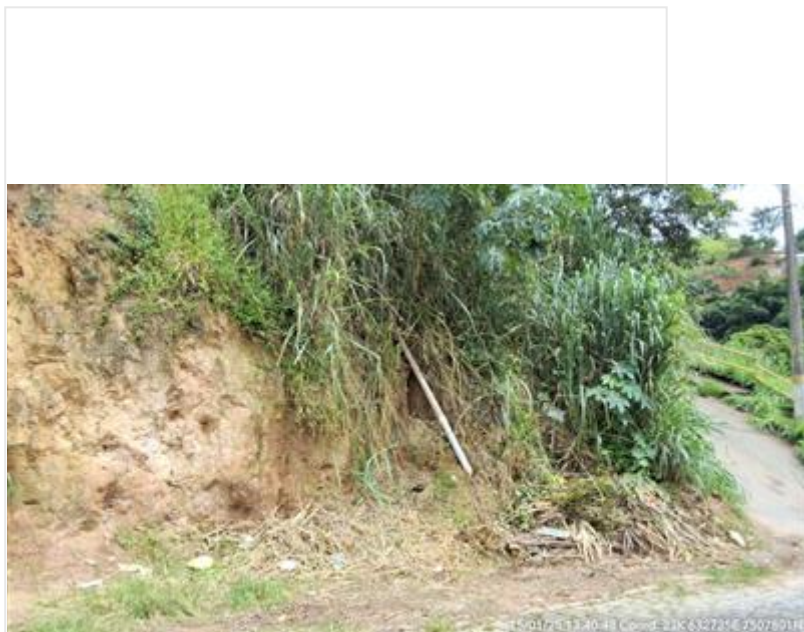
Foto\_agua-20250115-164048.jpg

- **Sem vazamento aparente**

- **Precário**

**Sem mina aparente**

**Canalizado**

**Canal**
