## FICHA DE CAMPO

**MD\_HumbertoAntunes\_203**

**MD\_HumbertoAntunes\_203\_DS\_IR\_\_25**

**Humberto Antunes**

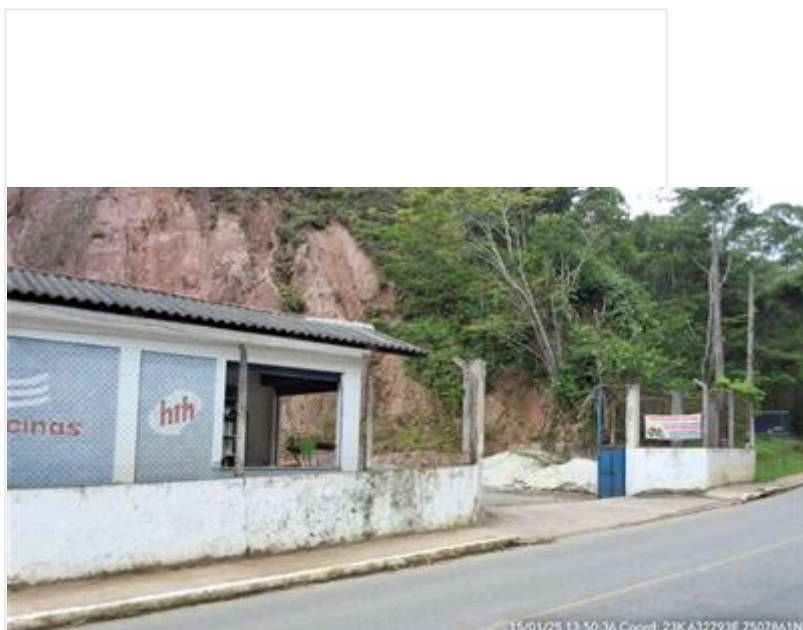
Foto\_acesso-20250115-165035.jpg

**Veicular**

**Pavimentado**

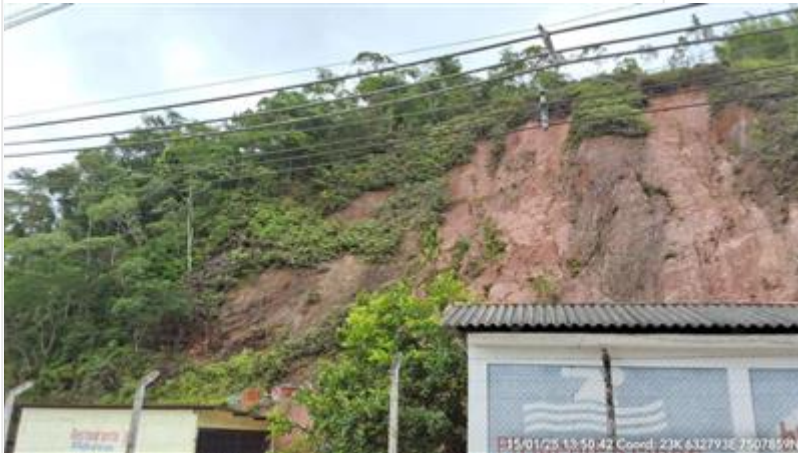
Foto\_encos\_nat-20250115-165042.jpg

**20 - 50m**

**80**

**Encosta composta quase que em totalidade solo exposto subvertical**

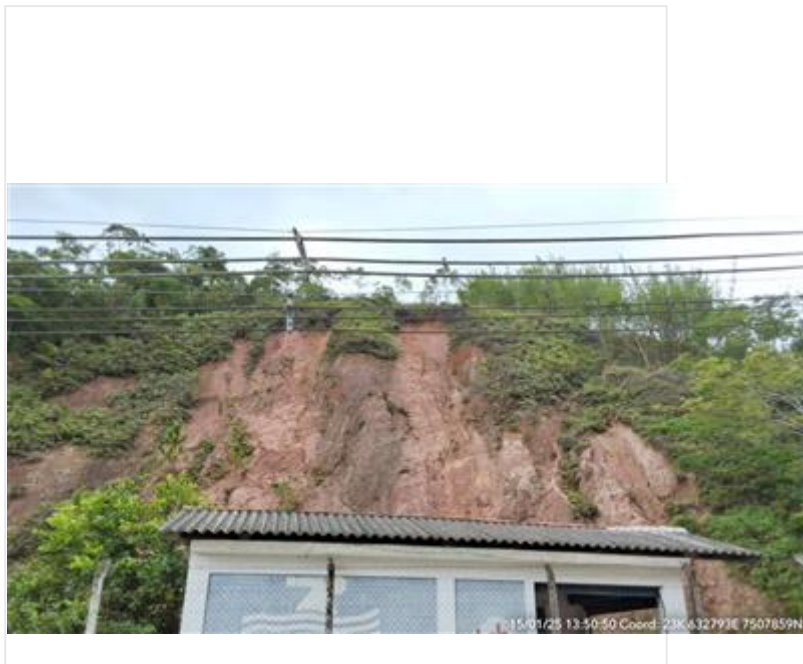
Foto\_material-20250115-165049.jpg

- **Solo residual**

**Solo residual .**

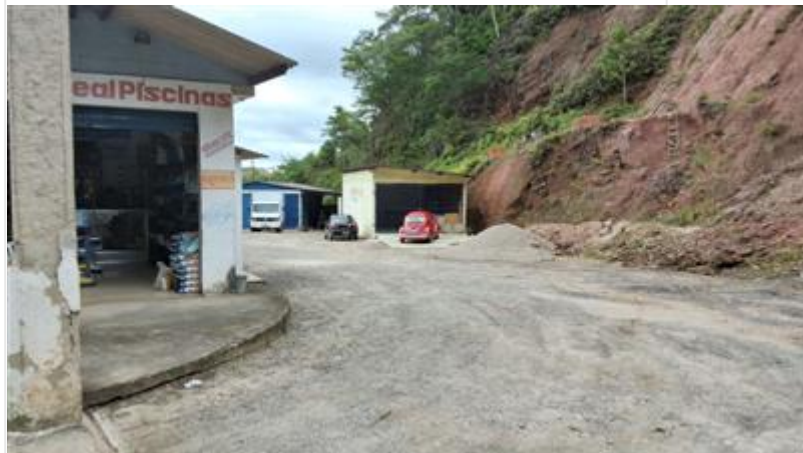
Foto\_talude\_casa-20250115-165116.jpg

**1 - 2m**

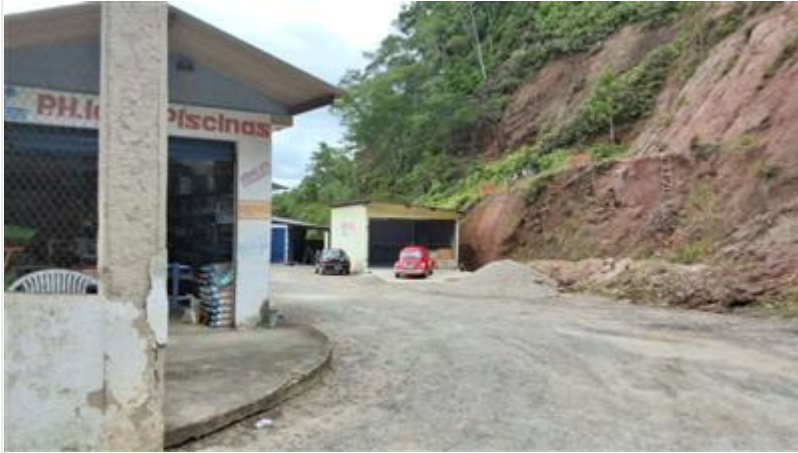
Foto\_vulnerabilidade-20250115-165126.jpg

**Alvenaria**

**Alta: Danos estruturais esperados com excessivas deformações das estruturas, colapso parcial dos domicílios**

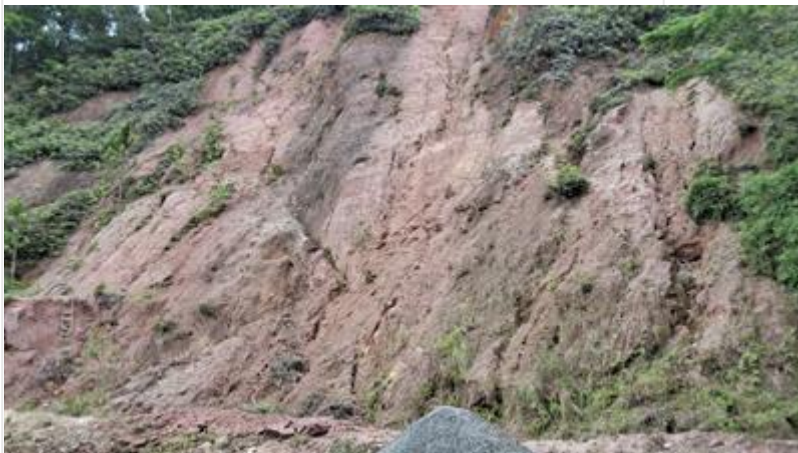
Foto\_Cicatrizes-20250115-165133.jpg

- **Cicatrizes**
- **Erosão laminar**
- **Sulcos**

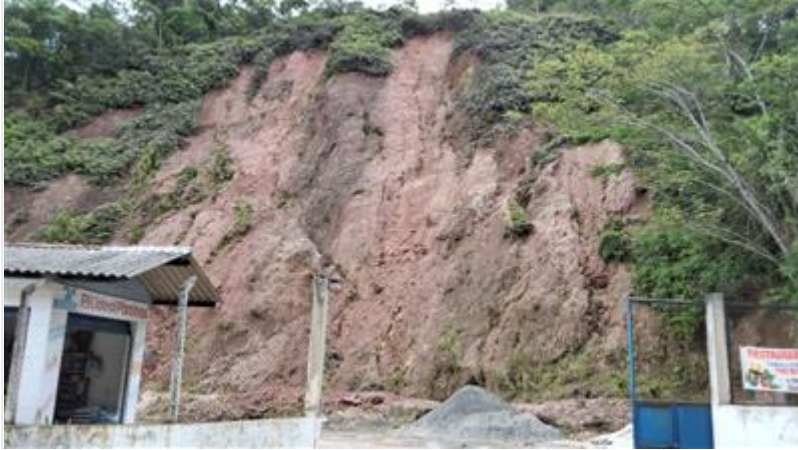
Foto\_deslizamento-20250115-165213.jpg

**Planar**

**Deslizamento com histórico de queda a anos e estabelecimentos na base da encosta**

**Setor situado a distancia próxima da base da encosta natural na qual se encontra com cicatrizes de deslizamento, sulcos como feições de instabilidade. Na qual apresenta histórico de queda frequente e processo ativo. Salienta-se que os imóveis afetados por este deslizamento são estabelecimentos comerciais**

- **Sirenes**
- **Nudec**
- **Sinalização e Orientação de Alerta**
- **Educação e Conscientização da população**

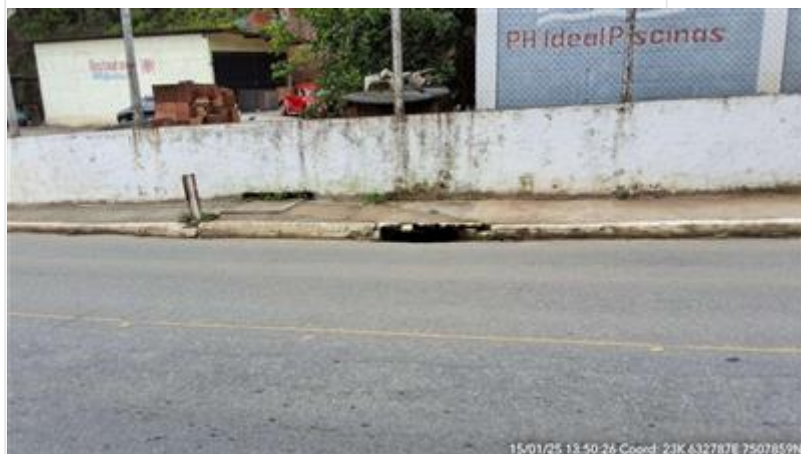
Foto\_agua-20250115-165025.jpg

- **Sem vazamento aparente**

- **Inexistente**

**Sem mina aparente**
