## FICHA DE CAMPO

**MD\_HumbertoAntunes\_203**

**MD\_HumbertoAntunes\_203\_DS\_IR\_\_26**

**Santa Cruz, 1248**

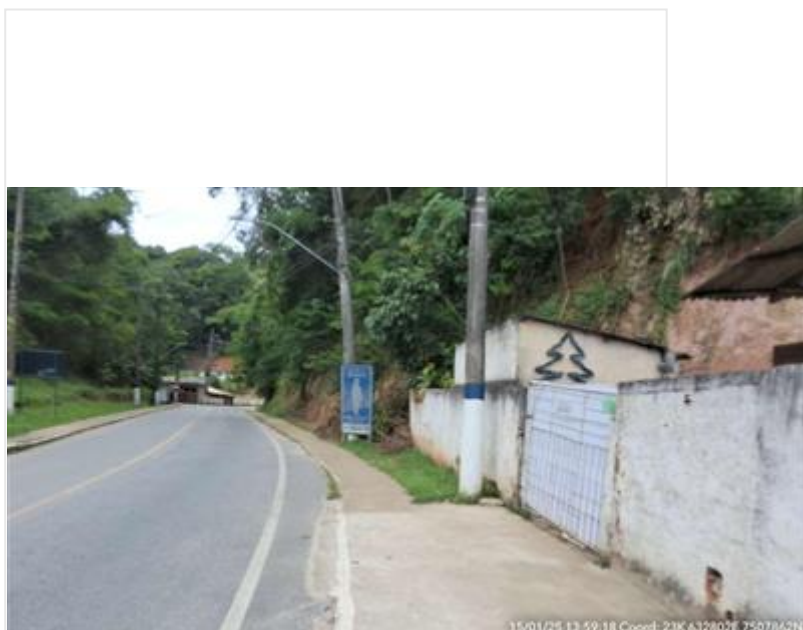
Foto do acesso:

**Veicular**

**Pavimentado**

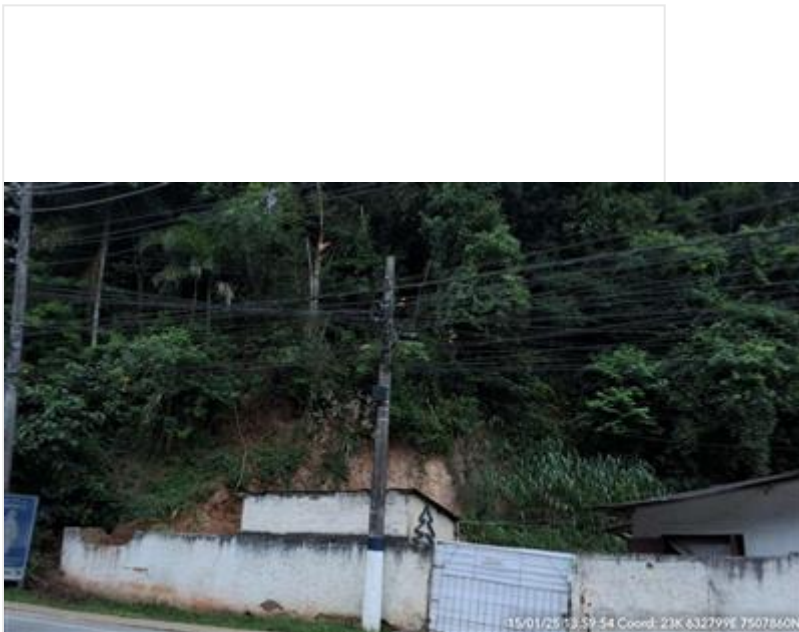
Foto da encosta natural:

**5 - 20m**

**75**

**Terreno íngreme, coberto com vegetação densa e com evidências de cicatriz de deslizamento**

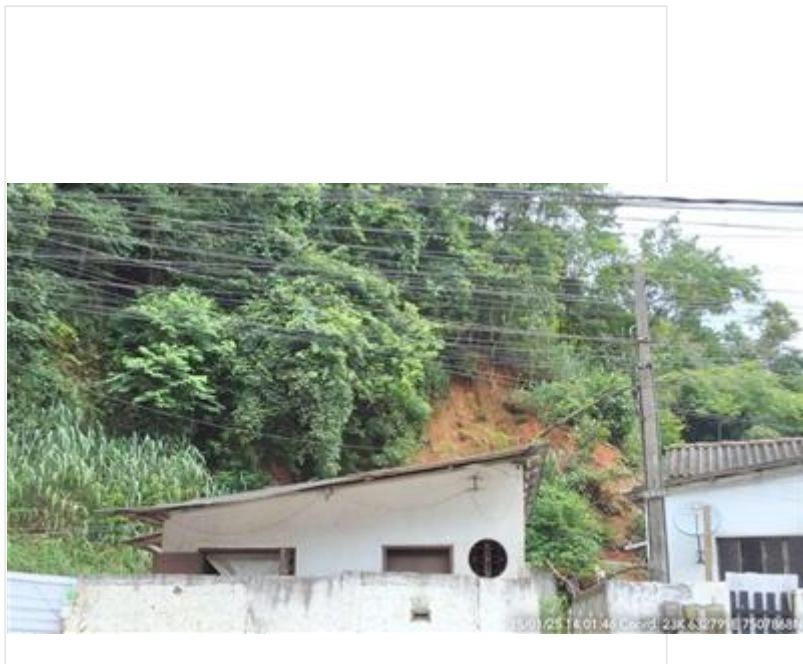
Foto do material predominante:

- **Solo residual**
- **Rocha alterada**

**Solo residual**

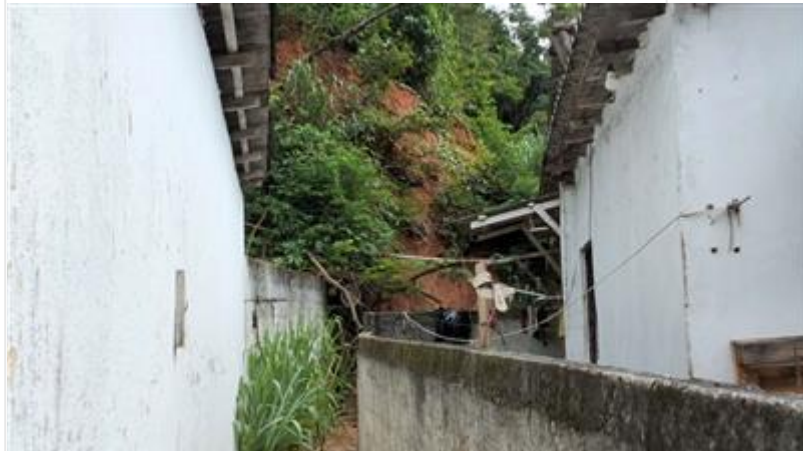
Foto Distância talude – casa

**1 - 2m**

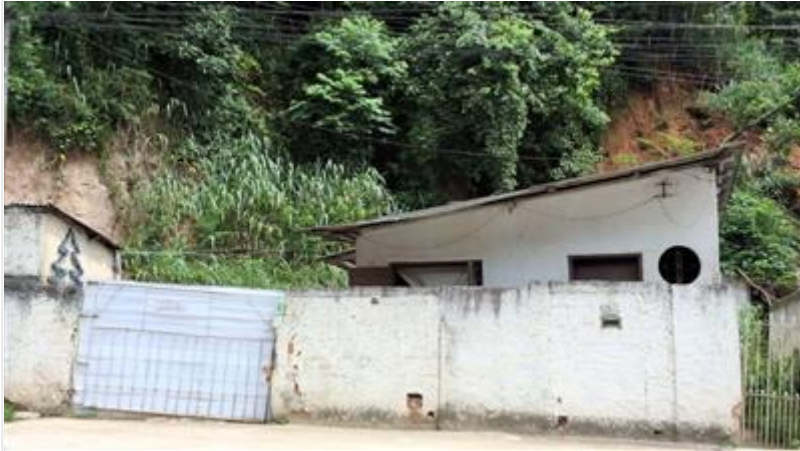
Foto do Vulnerabilidade:

**Alvenaria**

**Alta: Danos estruturais esperados com excessivas deformações das estruturas, colapso parcial dos domicílios**

- **Sirenes**
- **Nudec**
- **Sinalização e Orientação de Alerta**
- **Educação e Conscientização da população**

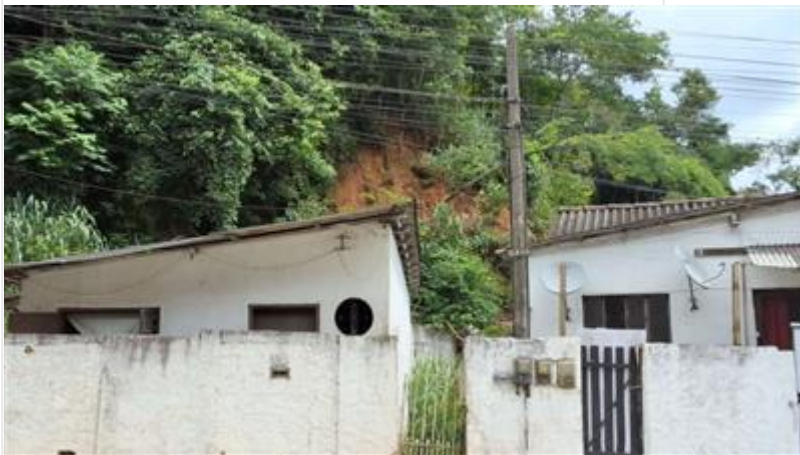
Foto Cicatrizes

- **Cicatrizes**
- **Erosão laminar**
- **Ângulos negativos**

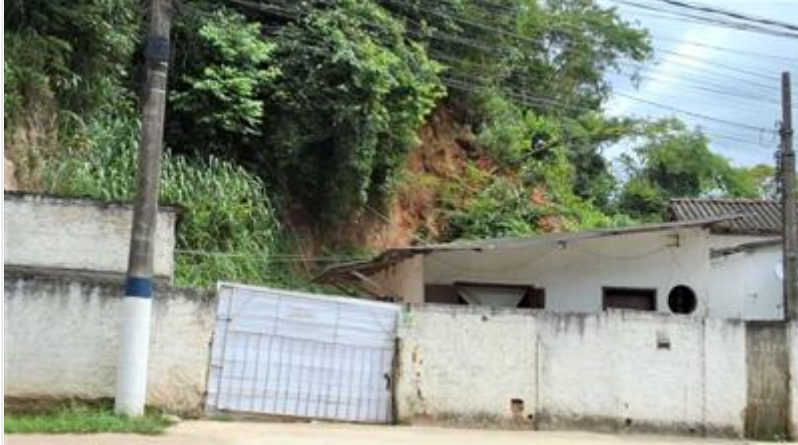
Foto do deslizamentos:

**Planar**

**Há um deslizamento planar a montante das moradias**

**Sim**

**Alto**

**No setor há um deslizamento planar e processos erosivos a montante das moradias, com presença de solo residual , as moradias são de alta vulnerabilidade. O processo se encontra ativo.**

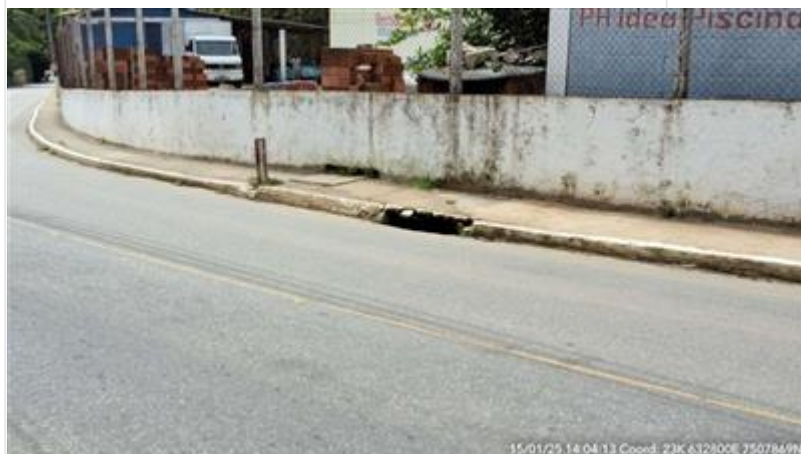
Foto da presença de água:

- **Sem vazamento aparente**

- **Inexistente**

**Sem mina aparente**

**Canalizado**
