## FICHA DE CAMPO

**MD\_HumbertoAntunes\_203**

**MD\_HumbertoAntunes\_203\_DS\_IR\_\_27**

**Santa Cruz, 1155**

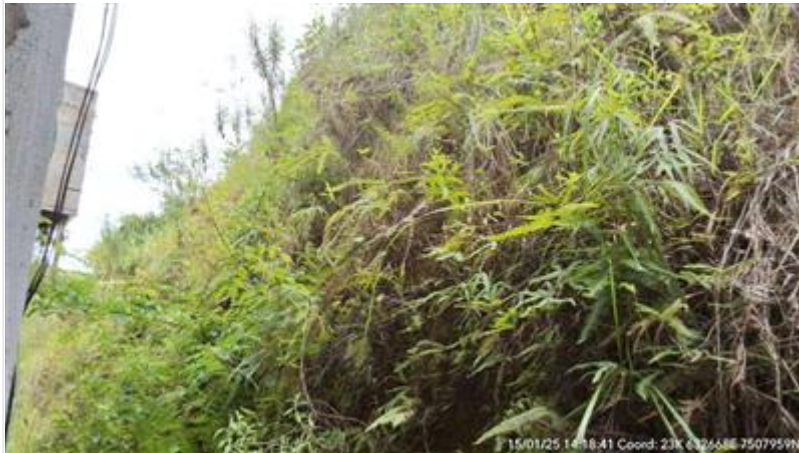
Foto da encosta natural:

**Encosta natural na qual apresenta cicatrizes tanto na margem leste quanto oeste do setor**

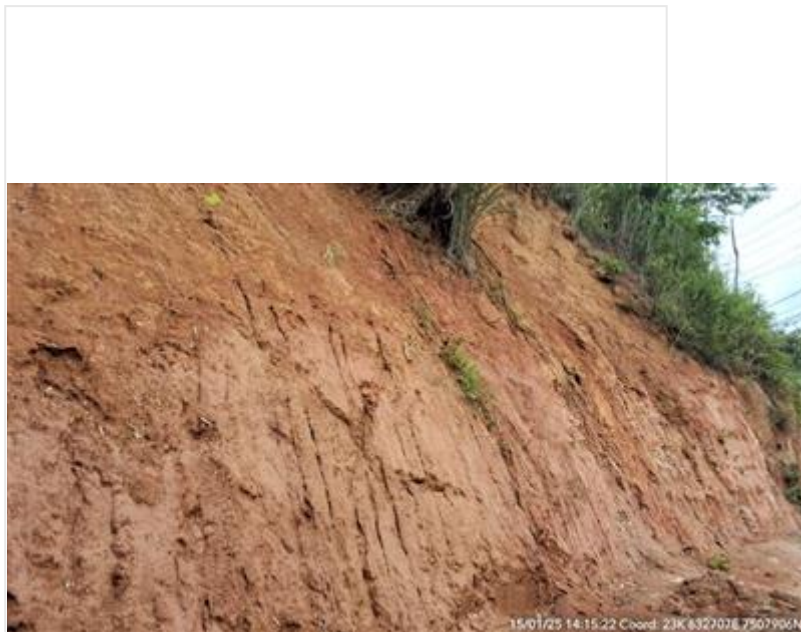
Foto do material predominante:

**Solo residual. Ressalta-se que na margem oeste há presença de blocos**

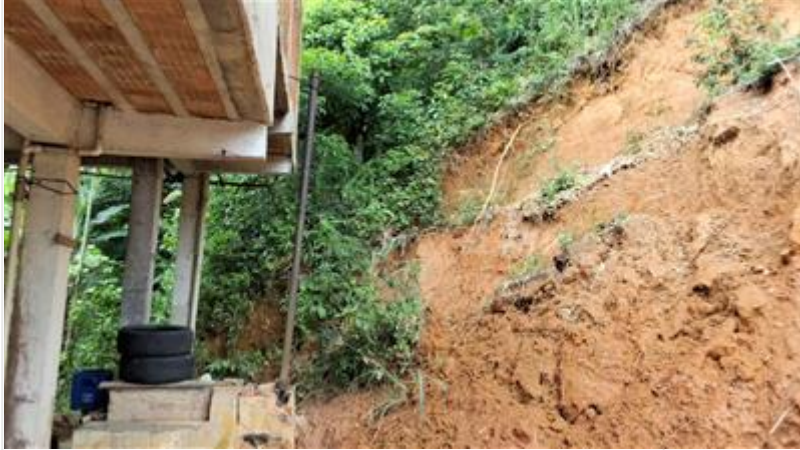
Foto Distância talude – casa

**1 - 2m**

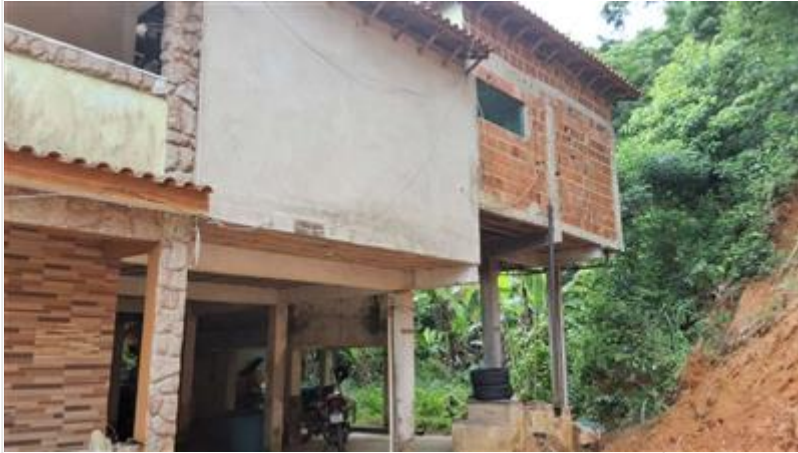
Foto do Vulnerabilidade:

**Média: Danos esperados relacionados a trincas e colapso parcial nas paredes**

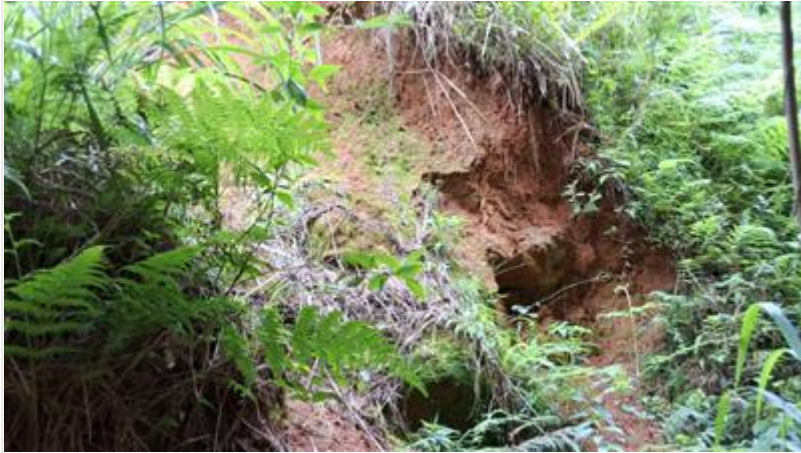
Foto Zonas de blocos

**Matacão (25,6 cm a 4m)**

**Subangulares**

**Na base**

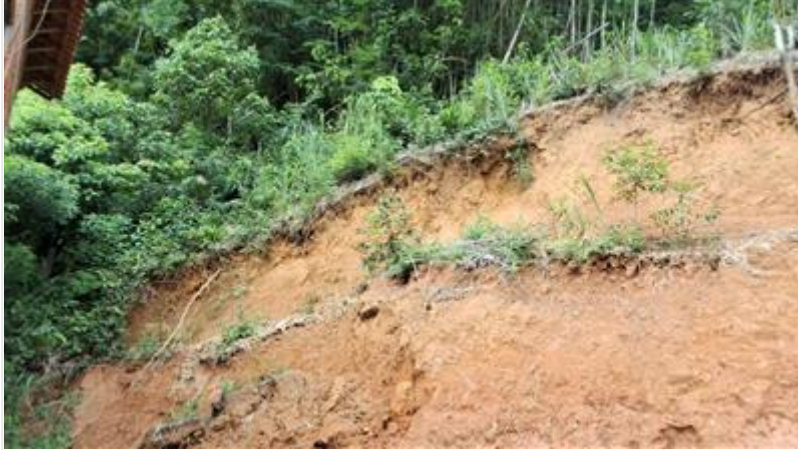
Foto do deslizamentos:

**Planar**

**Deslizamentos ocorridos na lateral das moradias, as árvores invadiram todo o terreno.**

**Há deslizamentos ocorridos em 2024 e 2025 com tendência à expandir lateralmente. Nas duas laterais das moradias há evidências de deslizamentos. A moradora chegou a relatar que a prefeitura tentou multa-los devido a retirada de material do terreno. Há pessoas acamadas e com dificuldade de locomoção. Importante salientar que a cicatriz na margem oeste possui blocos associados a ela e uma distancia de cerca de 2 metros do imóvel. Na margem leste é observado a maior cicatriz do deslizamento e volume de material mobilizado porém se encontra a cerca de 6 metros da base do talude.**

- **Sirenes**
- **Nudec**
- **Sinalização e Orientação de Alerta**
- **Educação e Conscientização da população**

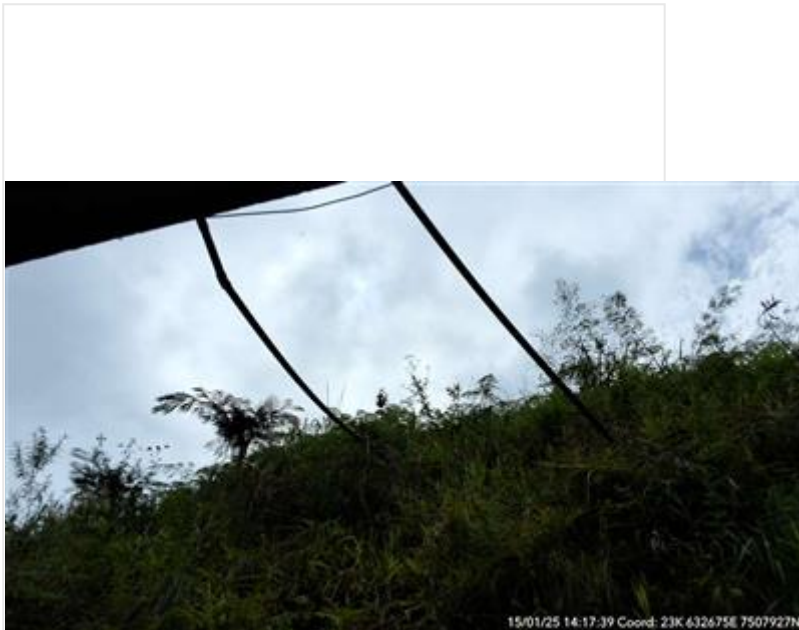
Foto da presença de água:

- **Precário**

**Sem mina aparente**
