## FICHA DE CAMPO

**MD\_HumbertoAntunes\_203**

**MD\_HumbertoAntunes\_203\_DS\_IR\_\_28**

**Humberto Antunes**

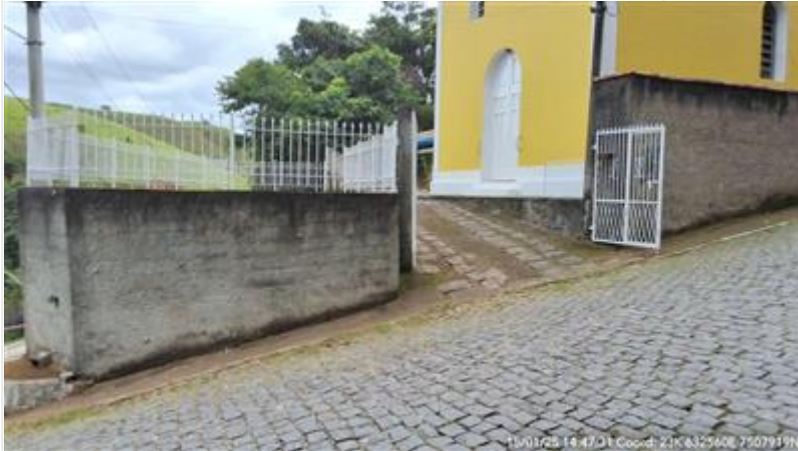
Foto\_acesso-20250115-174731.jpg

**Veicular**

**Pavimentado**

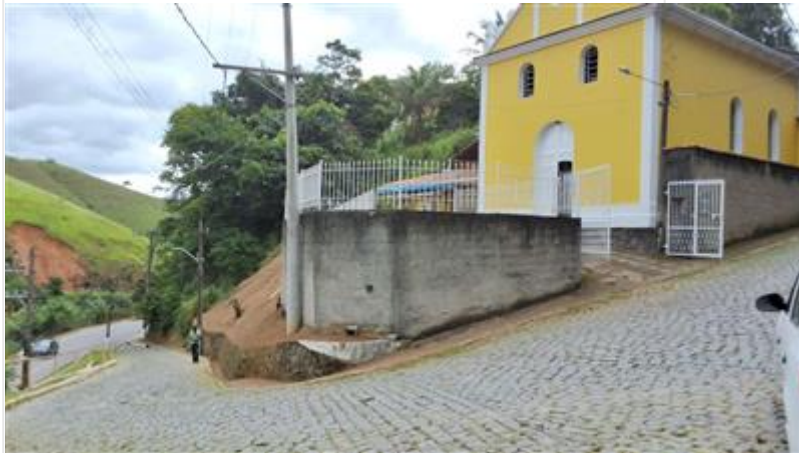
Foto\_cort\_mult-20250115-174747.jpg

**1 - 5m**

**70**

**Terreno com dois cortes predominantes na qual a edificação sofreu com deslizamento devido a movimento a montante.**

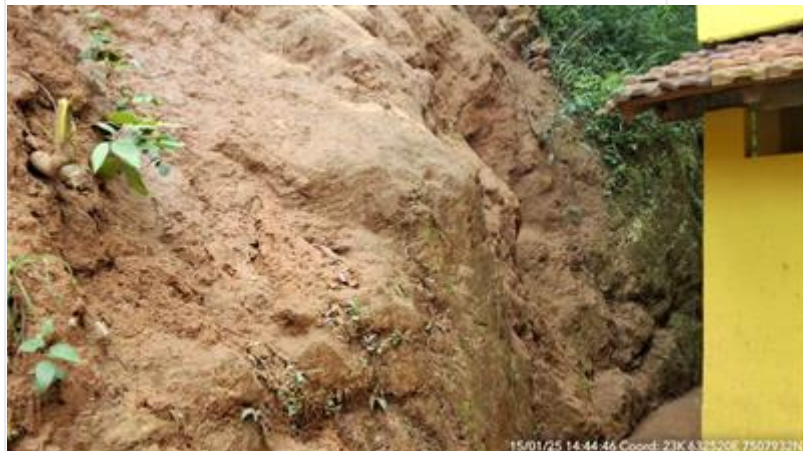
Foto\_material-20250115-174445.jpg

**Solo residual e rocha alterada, marcada principalmente na base do talude que se observa o imóvel.**

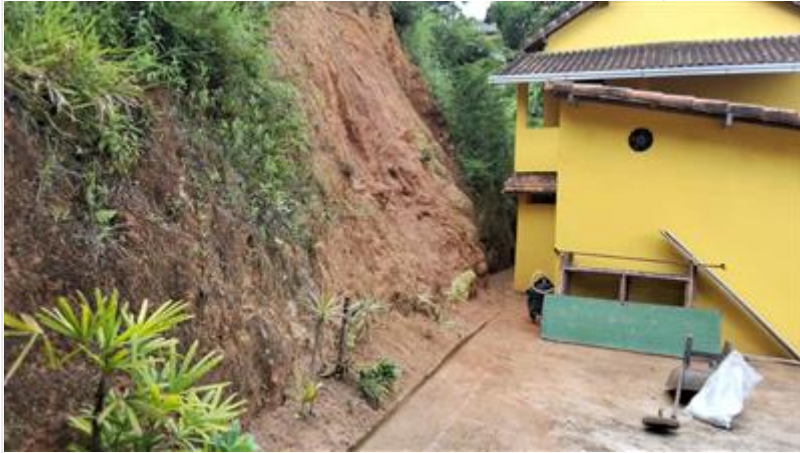
Foto\_talude\_casa-20250115-174616.jpg

**1 - 2m**

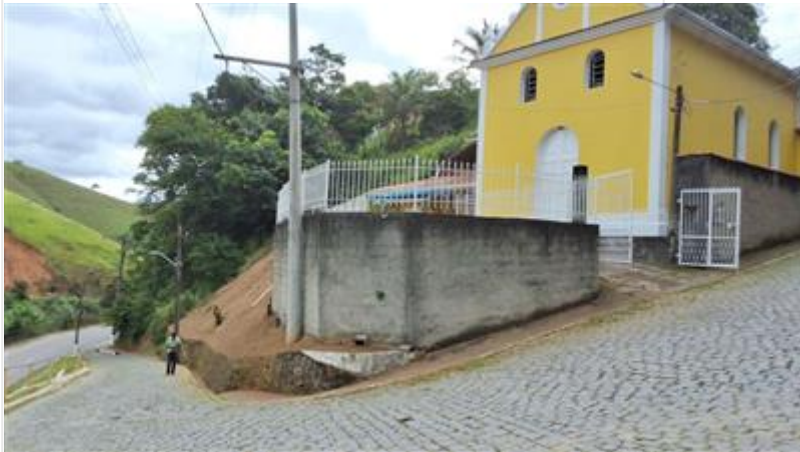
Foto\_topo\_talude\_casa-20250115-174755.jpg

**Nulo**

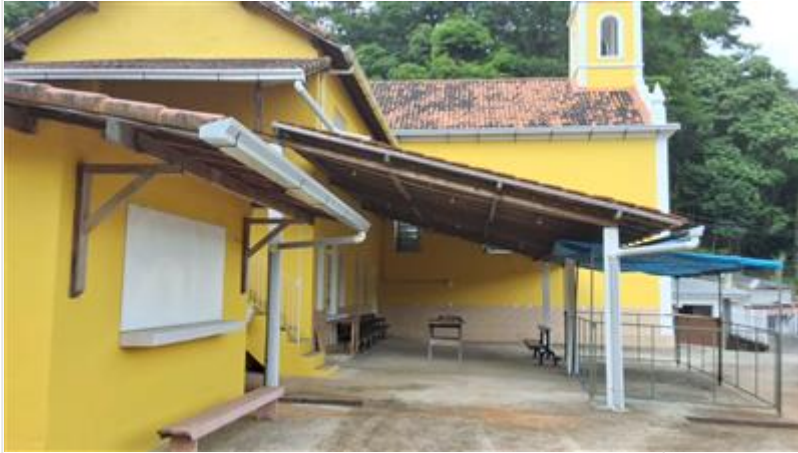
Foto\_vulnerabilidade-20250115-174525.jpg

**Alvenaria**

**Baixa: Danos Estruturais não esperados**

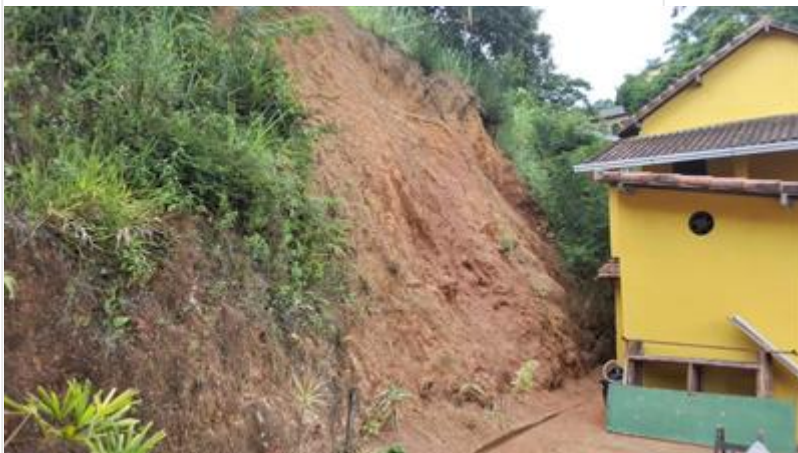
Foto\_Cicatrizes-20250115-174602.jpg

- **Cicatrizes**
- **Erosão laminar**

**O setor refere-se a uma igreja, nos fundos da qual foi observada uma cicatriz de deslizamento, com presença de rocha alterada. Não foram identificados danos à estrutura do imóvel. O processo no local permanece ativo.**

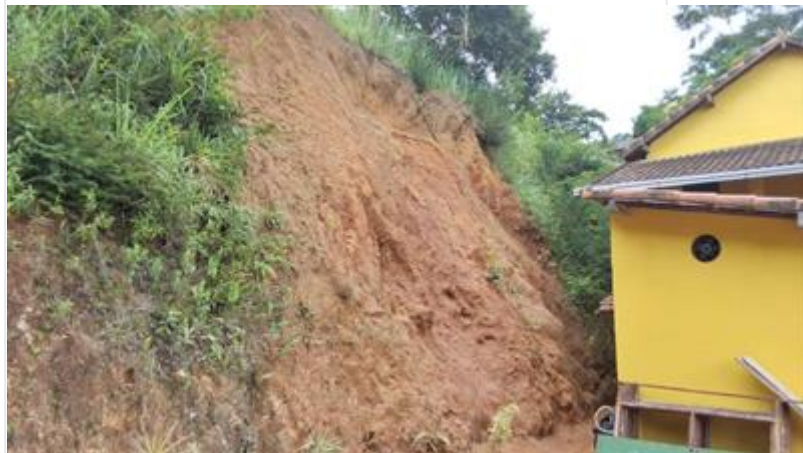
Foto\_deslizamento-20250115-174552.jpg

**Planar**

**Deslizamento planar ocorrido em fevereiro de 2024**

**Sim**

**Alto**

- **Sirenes**
- **Nudec**
- **Sinalização e Orientação de Alerta**
- **Educação e Conscientização da população**

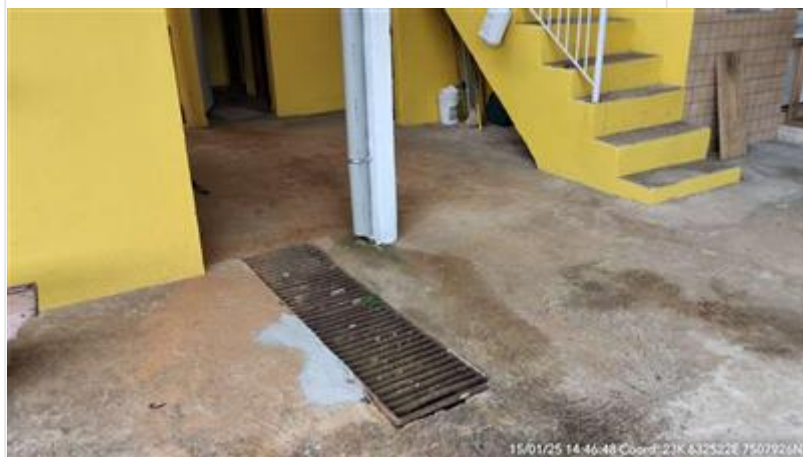
Foto\_agua-20250115-174647.jpg

- **Precário**

**Sem mina aparente**

**Canalizado**
