## FICHA DE CAMPO

**MD\_HumbertoAntunes\_203**

**MD\_HumbertoAntunes\_203\_DS\_IR\_\_29**

**Santo Antônio, 300**

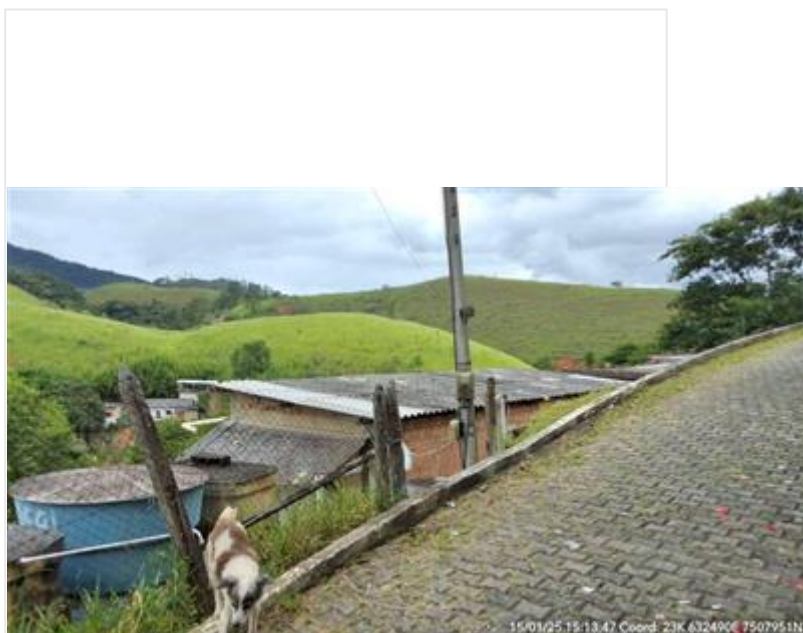
Foto do acesso:

**Veicular**

**Pavimentado**

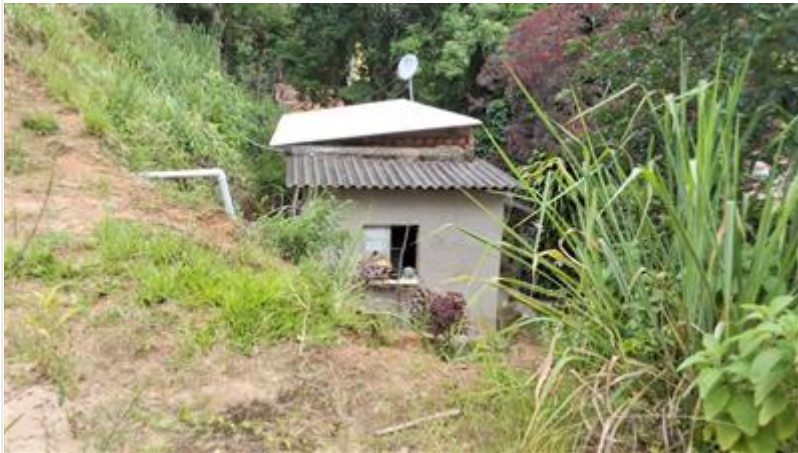
Foto do talude de cortes múltiplos:

**1 - 5m**

**75**

**Terreno de cortes múltiplos com cerca de 4 cortes verticais**

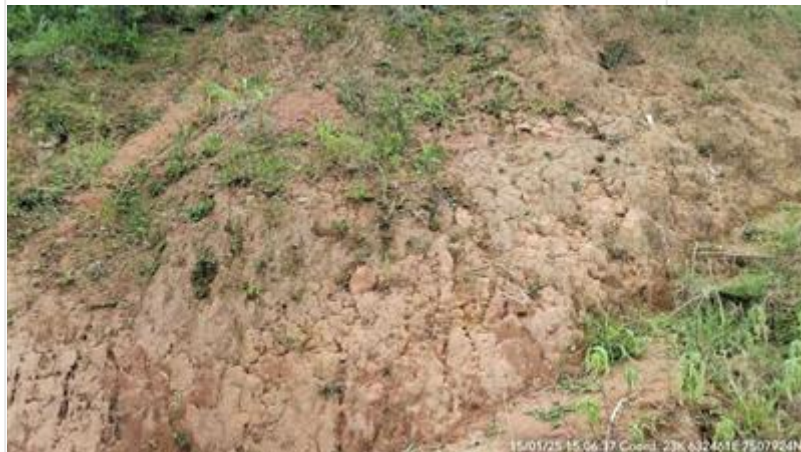
Foto do material predominante:

**Solo residual .**

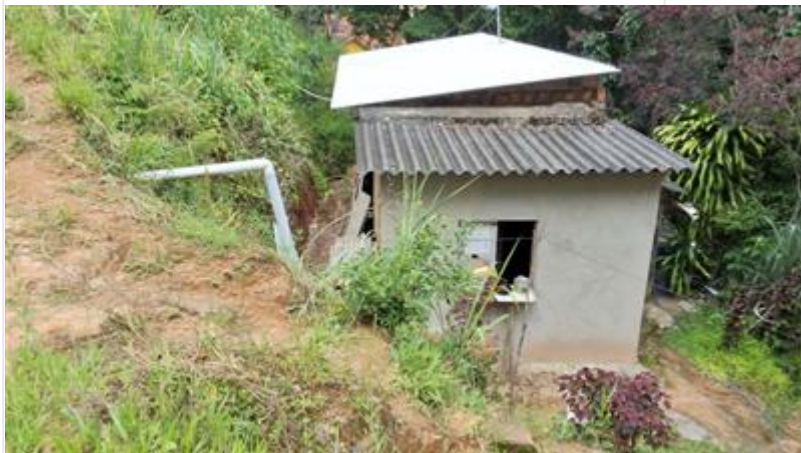
Foto Distância talude – casa

**Nulo**

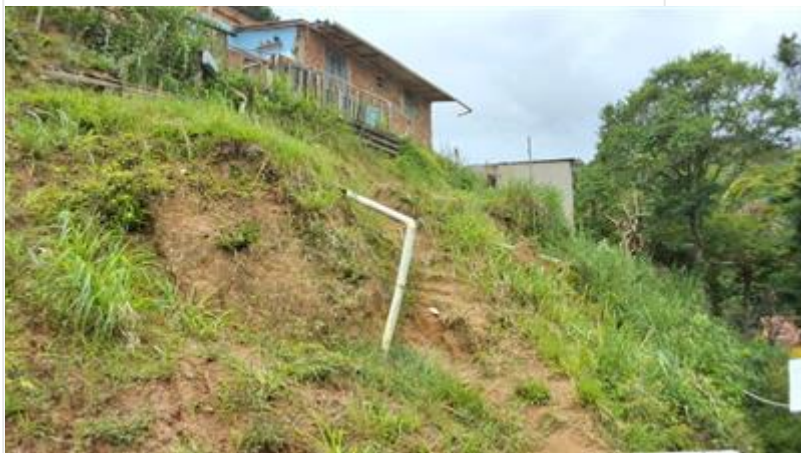
Foto Distância topo do talude - base da casa

**Nulo**

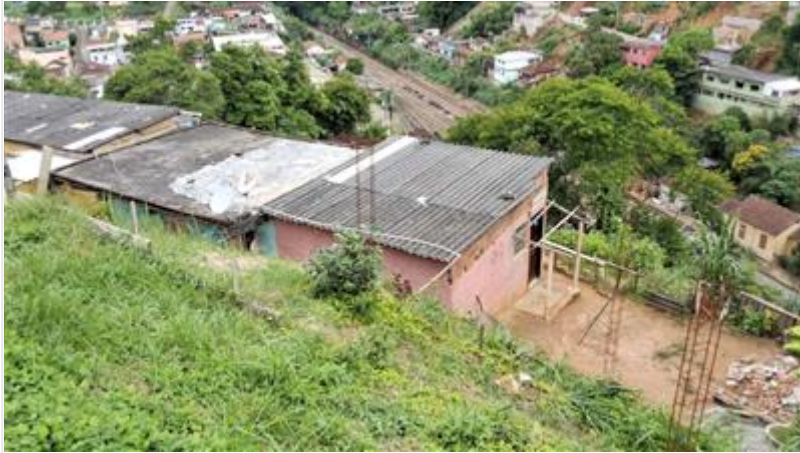
Foto do Vulnerabilidade:

**Muito Alta: Danos estruturais esperados com comprometimento integral estrutural e possibilidade de colapso total dos domicílios**

**Sim**

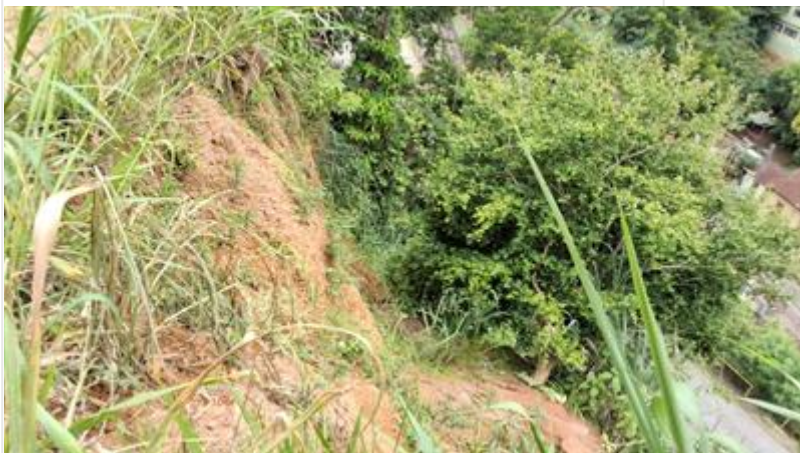
### Foto Cicatrizes

**Local com imóveis de muito alta vulnerabilidade, com processo ativo. De maneira que foram observados feições como cicatrizes na base de duas moradias, processos erosivos e ausência de redes de drenagem de maneira que há calhas para escoamento em alguns pontos mas o direcionamento até a calha é feito no solo e por vezes o destino final se encontra no talude. Há crianças no local.**

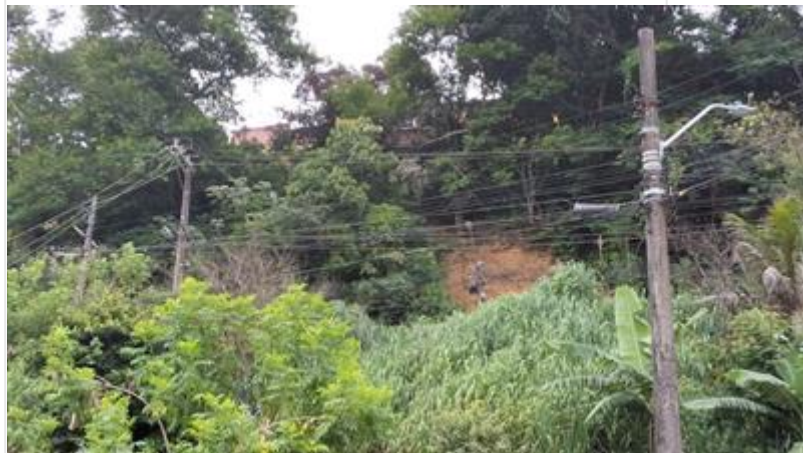
Foto do deslizamentos:

**Planar**

**Deslizamento ocorrido em fevereiro de 2024, na base de dois imóveis.**

**Sim**

- **Sirenes**
- **Nudec**
- **Educação e Conscientização da população**
- **Sinalização e Orientação de Alerta**

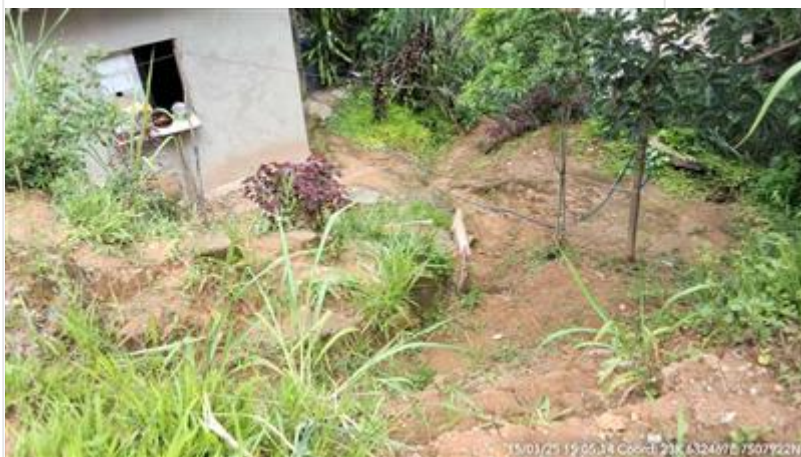
Foto da presença de água:

- **Precário**

**Sem mina aparente**
