## FICHA DE CAMPO

**MD\_HumbertoAntunes\_203**

**MD\_HumbertoAntunes\_203\_DS\_IR\_\_3**

**Engenheiro Pedreiro, 329**

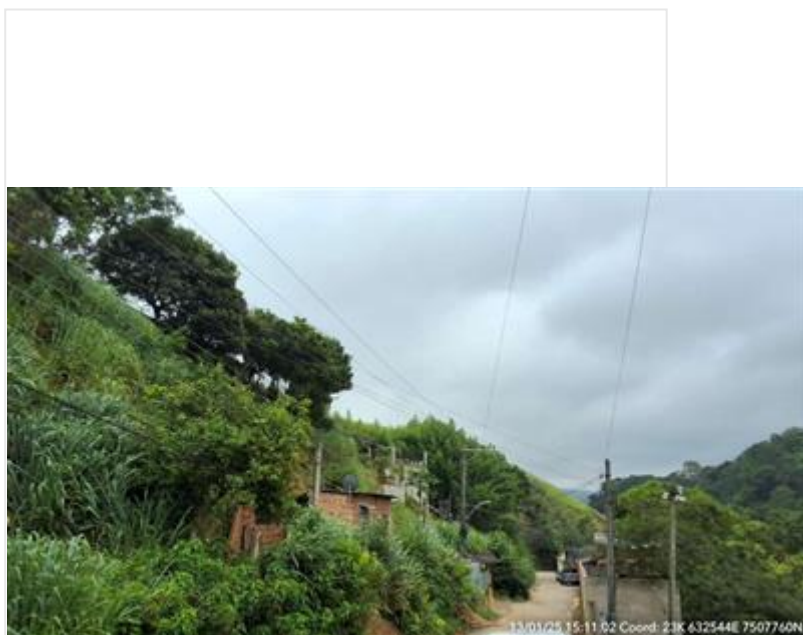
Foto\_acesso-20250113-181101.jpg

**Veicular**

**Pavimentado**

Foto do acesso:

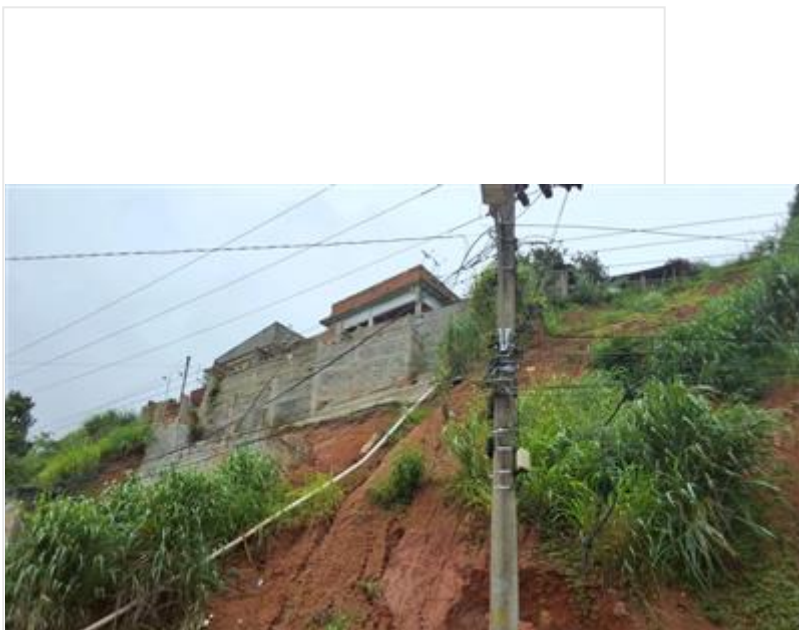
Foto\_cort\_mult-20250113-181045.jpg

**1 - 5m**

**75**

Foto do talude de cortes múltiplos:

**Terreno de cortes múltiplos cerca de 3 cortes, acidentados e com cicatrizes**

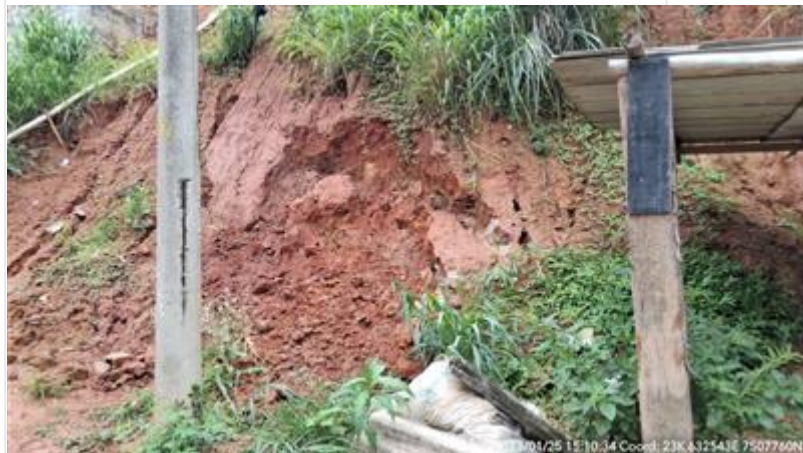
Foto\_material-20250113-181033.jpg

**Solo residual de coloração avermelhada**

Foto do material predominante:

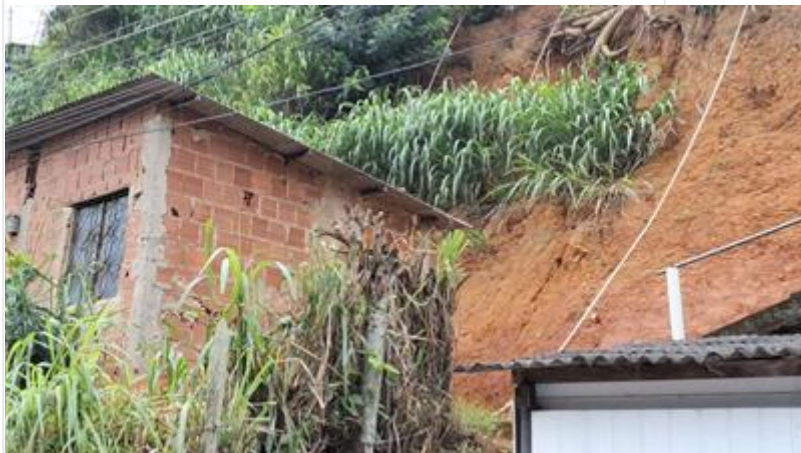
Foto\_talude\_casa-20250113-180657.jpg

**Nulo**

Foto Distância talude – casa

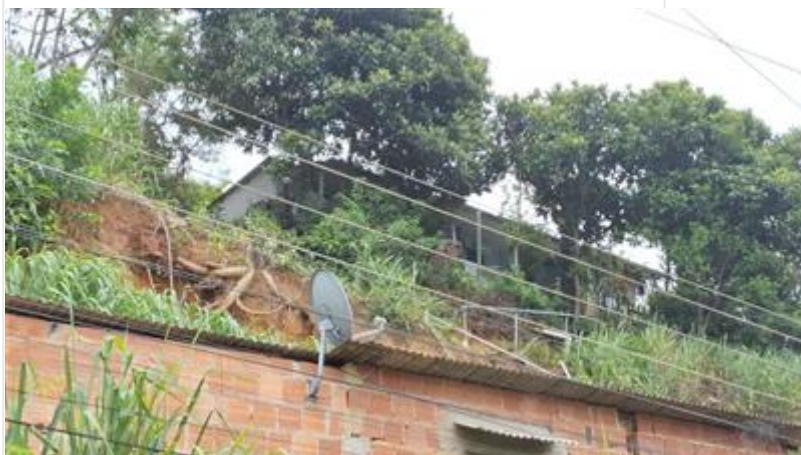
Foto\_topo\_talude\_casa-20250113-180800.jpg

**1 - 2m**

Foto Distância topo do talude - base da casa

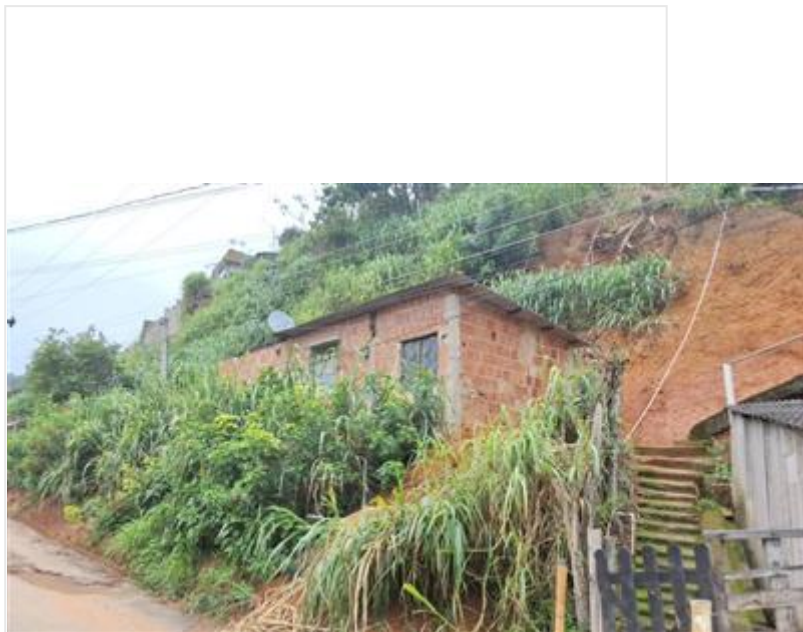
Foto\_vulnerabilidade-20250113-180630.jpg

**Alta: Danos estruturais esperados com excessivas deformações das estruturas, colapso parcial dos domicílios**

Foto do Vulnerabilidade:

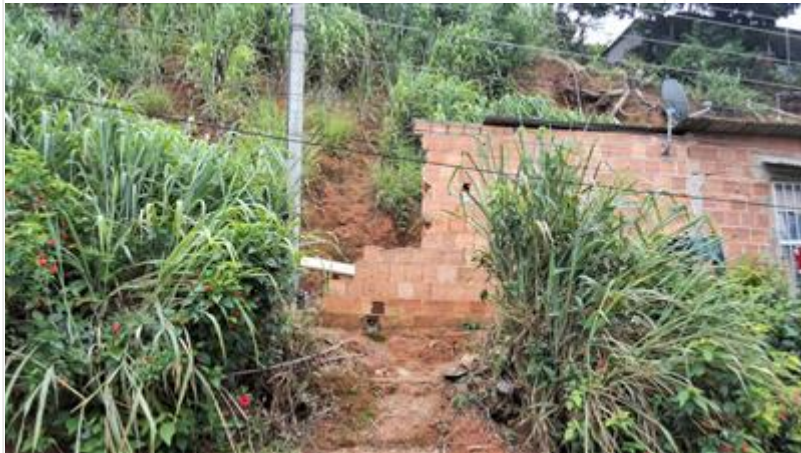
Foto\_Estrutura\_colapsada-20250113-180748.jpg

Foto Estrutura colapsada

**Local de alta vulnerabilidade, com histórico de atingimento de moradias, danos as estruturas dos imóveis e processo ativo. Salienta-se que foi observado cicatrizes por todo o setor e estrutura colapsada em uma das residências.**

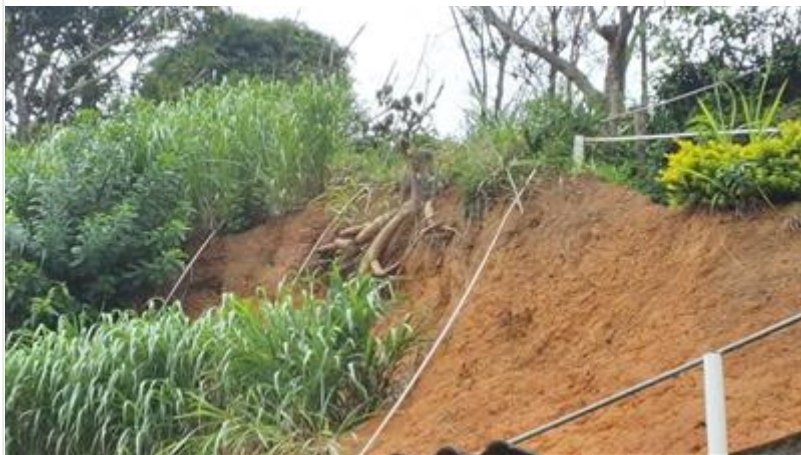
Foto\_Vegetacao\_postes\_inclinadas\_tombados-20250113-180...

Foto Vegetação/postes inclinadas/tombados

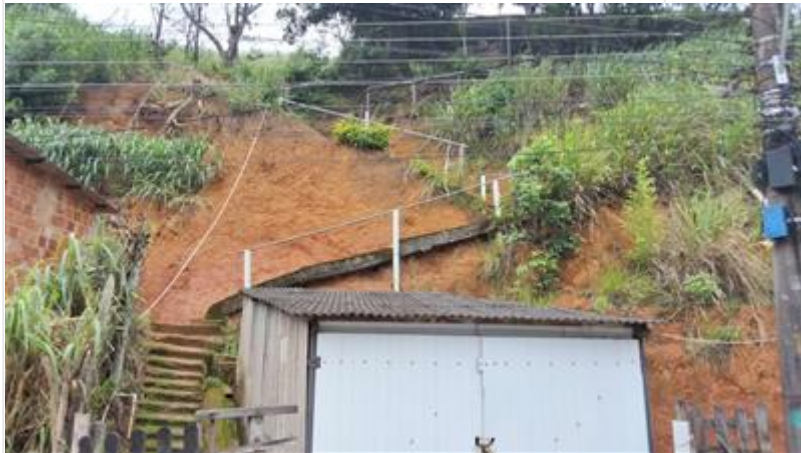
Foto\_Descalcamento-20250113-180608.jpg

### Foto Descalçamento

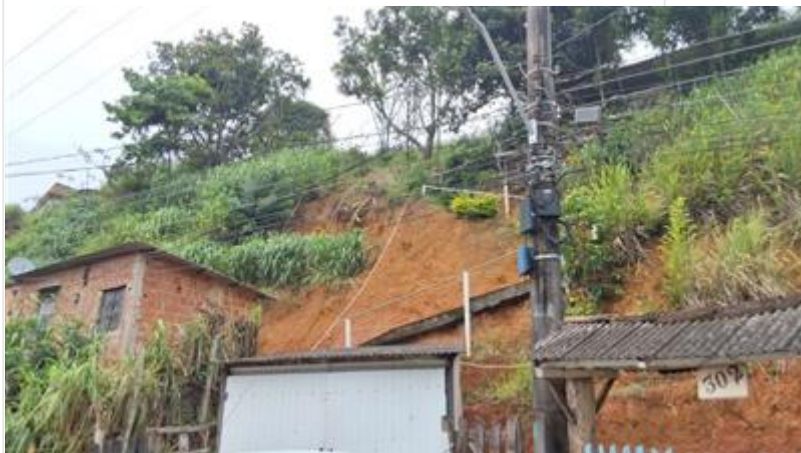
Foto\_Cicatrizes-20250113-180519.jpg

### Foto Cicatrizes

**Cicatrizes de deslizamento localizadas no corte mais próximo da rua, histórico de atingimento e danos a estrutura dos imóveis.**

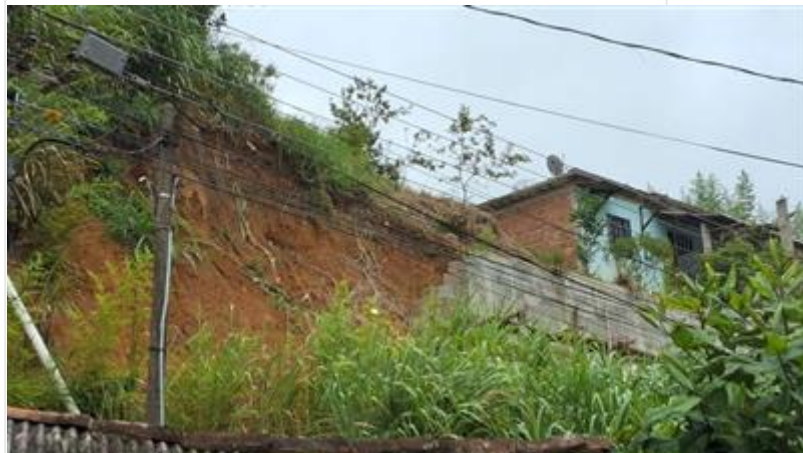
Foto\_Erosao\_Laminar-20250113-180620.jpg

## Foto Erosão Laminar

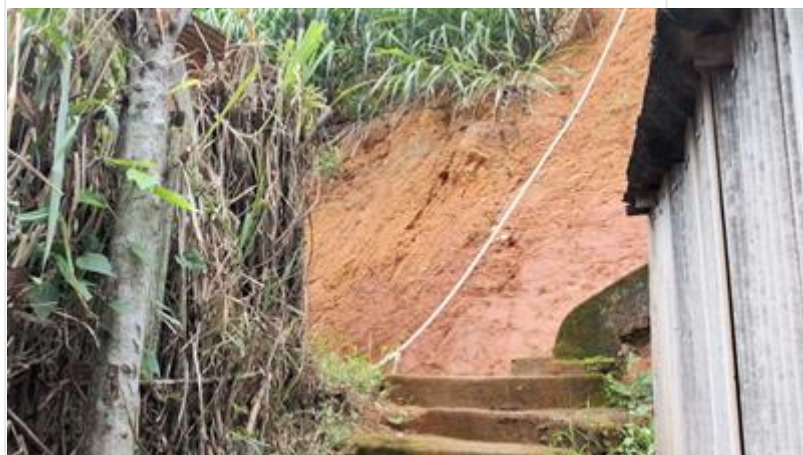
Foto\_Sulcos-20250113-180714.jpg

## Foto Sulcos

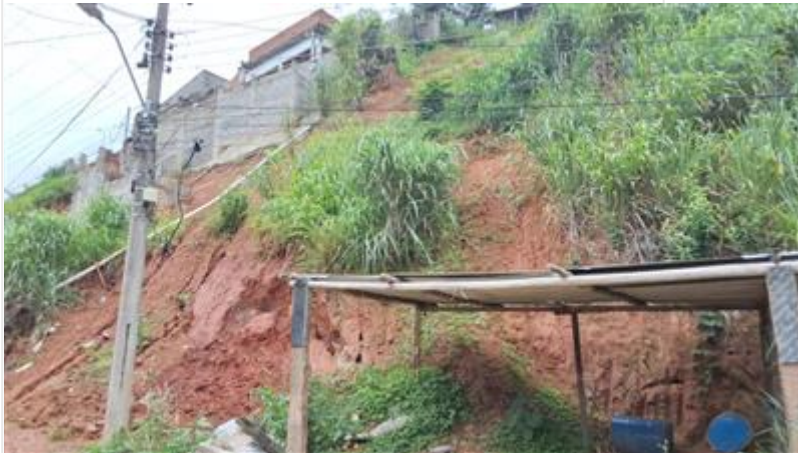
Foto\_deslizamento-20250113-180844.jpg

**Planar**

Foto do deslizamentos:

**Muito Alto**

- **Sirenes**
- **Nudec**
- **Sinalização e Orientação de Alerta**
- **Educação e Conscientização da população**

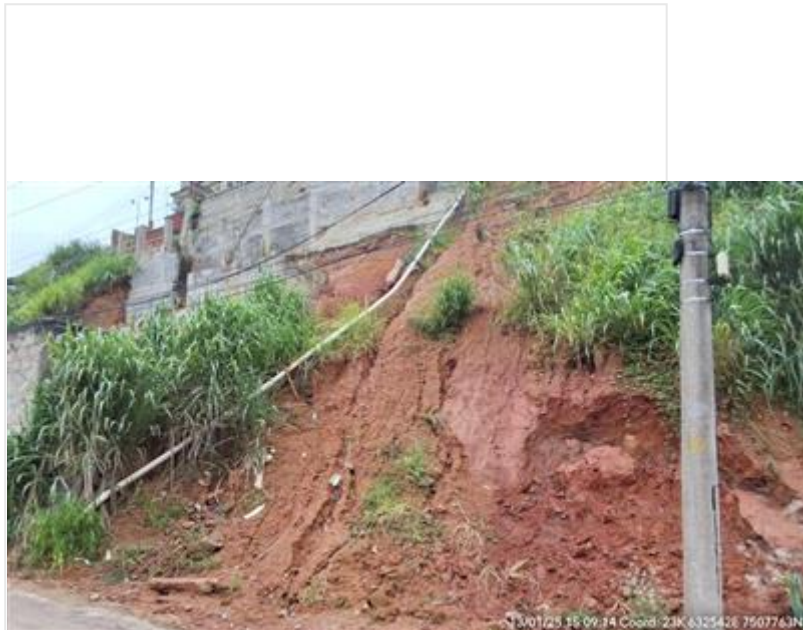
Foto\_agua-20250113-180914.jpg

- **Precário**

**Sem mina aparente**

Foto da presença de água:
