## FICHA DE CAMPO

**MD\_HumbertoAntunes\_203**

**MD\_HumbertoAntunes\_203\_DS\_IR\_\_30**

**Antônio Pinto da Silva, 21**

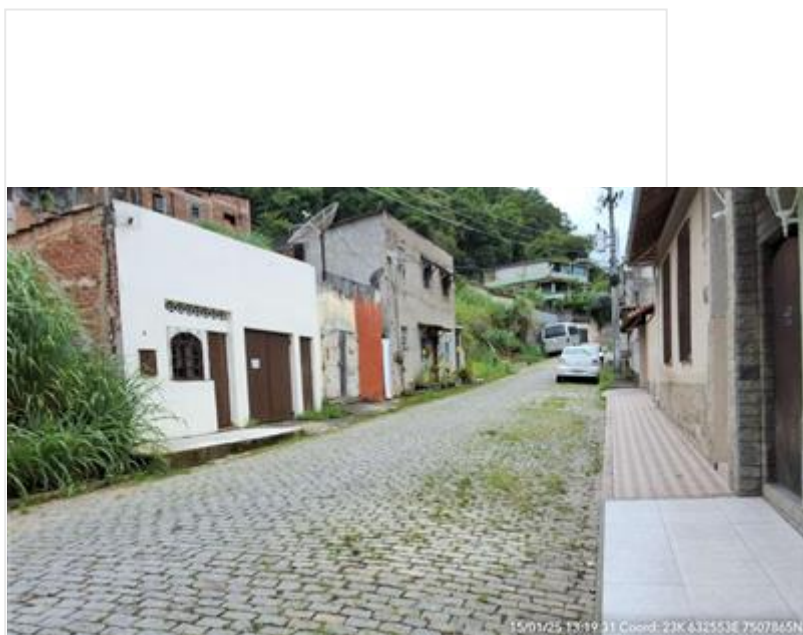
Foto do acesso:

**Veicular**

**Pavimentado**

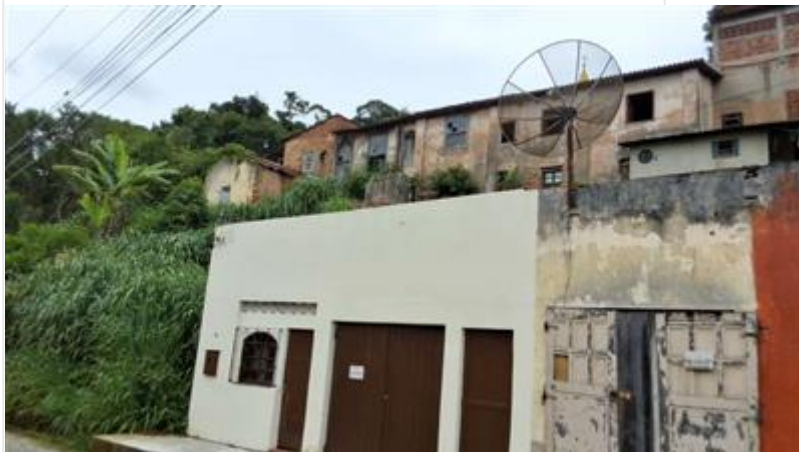
Foto do talude de cortes múltiplos:

**1 - 5m**

**85**

**Terreno com edificações de alta vulnerabilidade a montante**

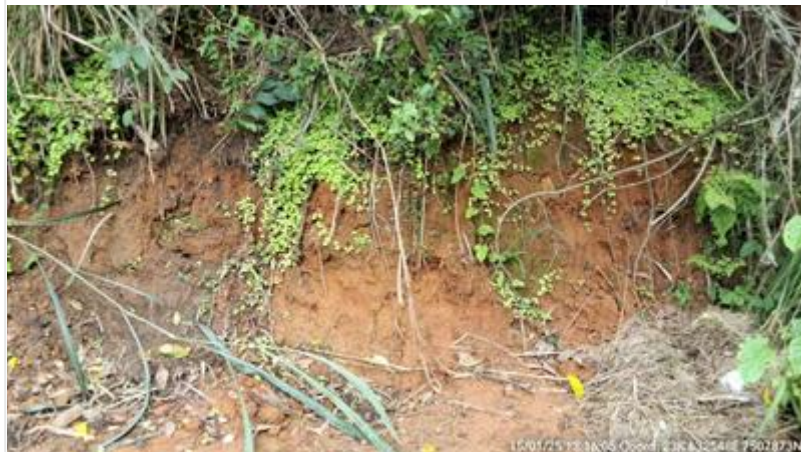
Foto do material predominante:

- **Solo residual**

**Solo residual com vegetação alta, dificultando a observação.**

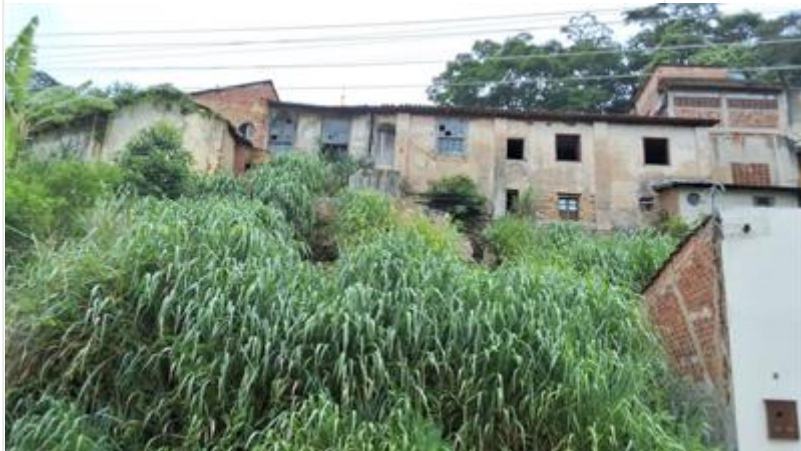
Foto Distância talude – casa

**Nulo**

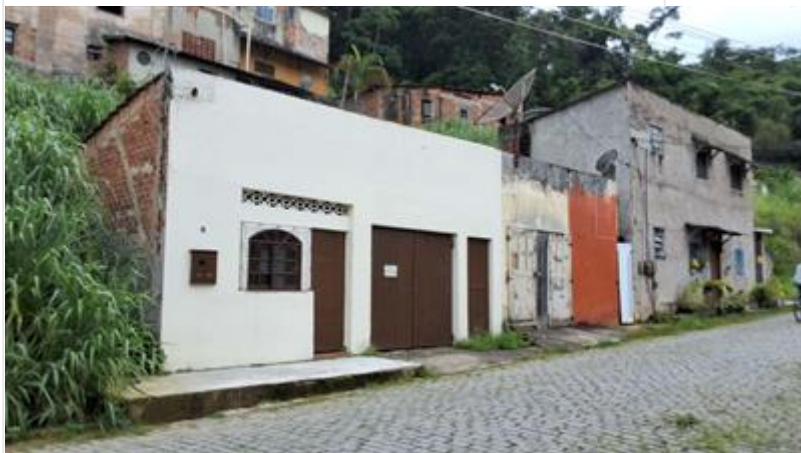
Foto Distância topo do talude - base da casa

**Nulo**

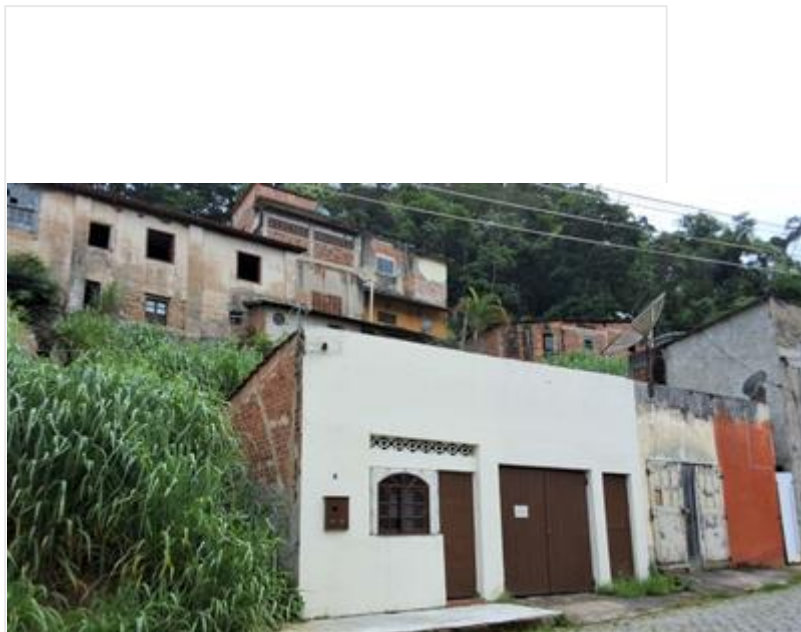
Foto do Vulnerabilidade:

**Alvenaria**

**Média: Danos esperados relacionados a trincas e colapso parcial nas paredes**

**Não foram observados indicativos de movimento de massa ou processos erosivos, no entanto foram identificadas construções de média vulnerabilidade a montante das moradias.**

- **Sirenes**
- **Nudec**
- **Sinalização e Orientação de Alerta**
- **Educação e Conscientização da população**

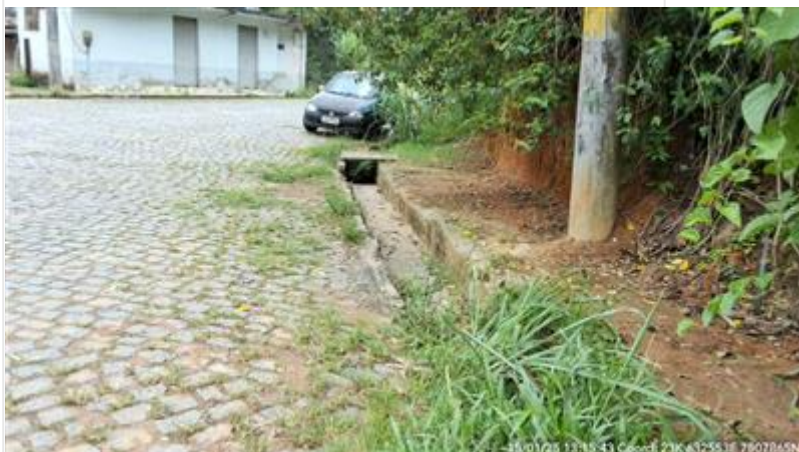
Foto da presença de água:

- **Sem vazamento aparente**

- **Precário**

**Sem mina aparente**

**Canalizado**

**Canal**
