## FICHA DE CAMPO

**MD\_HumbertoAntunes\_203**

**MD\_HumbertoAntunes\_203\_DS\_IR\_\_31**

**Humberto Antunes**

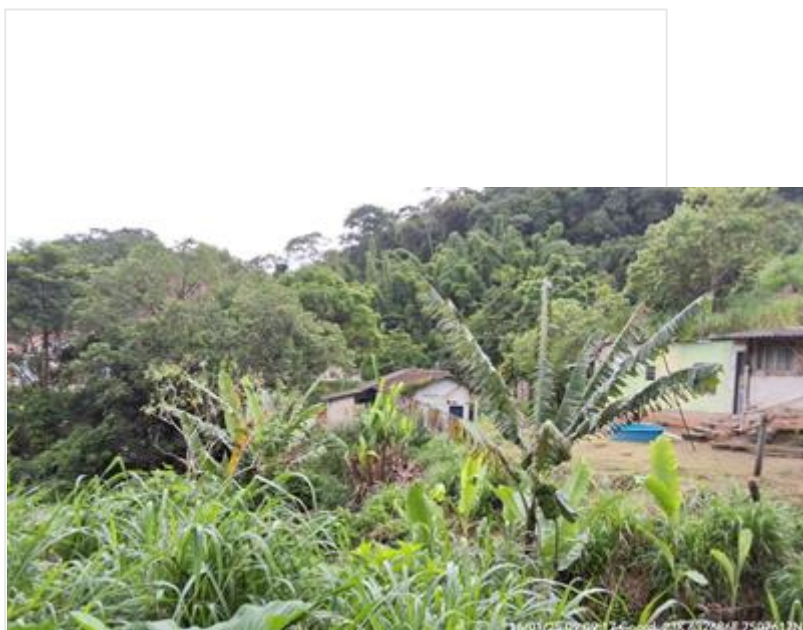
Foto do acesso:

**A pé**

**Não Pavimentado**

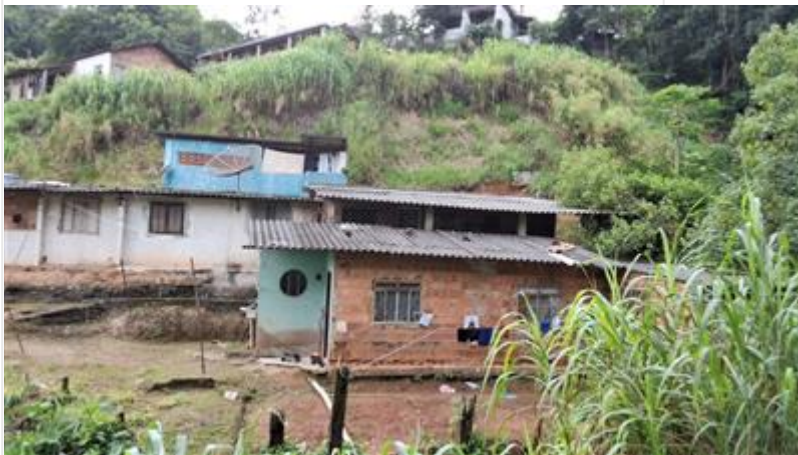
Foto do talude de corte único:

- **Talude de corte único**

**5 - 20m**

**70**

**Área de corte único encaixada na drenagem**

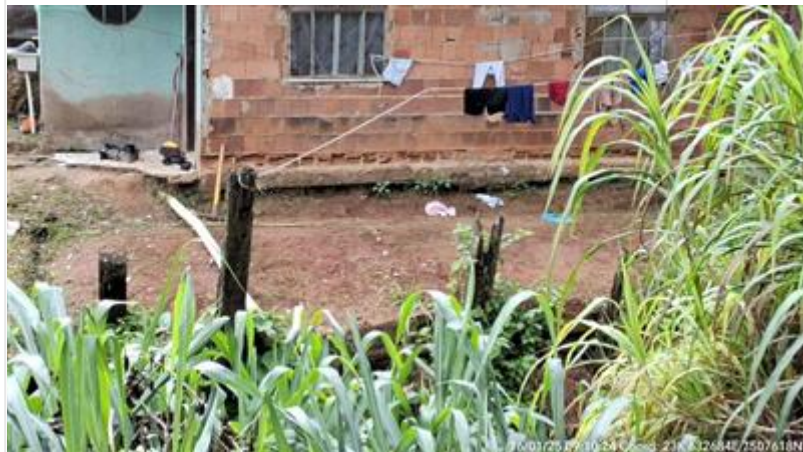
Foto do material predominante:

- **Solo residual**

**Solo residual de coloração avermelhada**

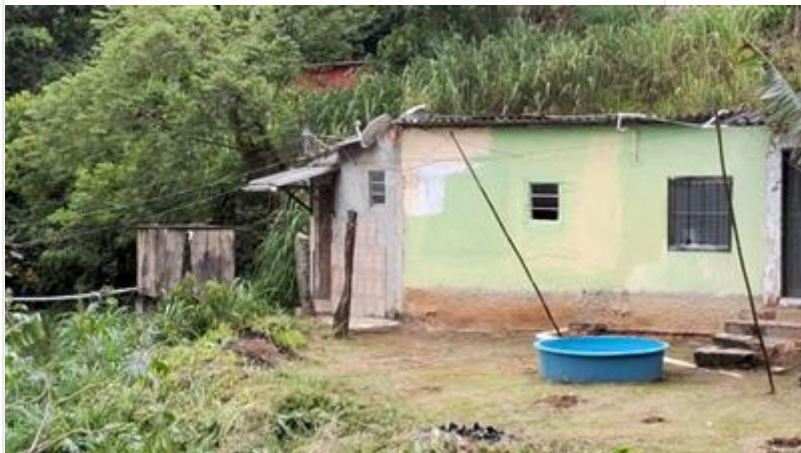
Foto Distância talude – casa

**1 - 2m**

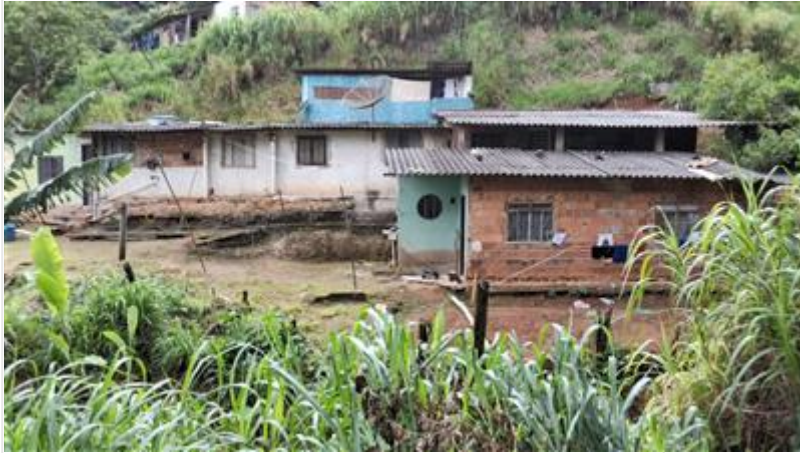
Foto do Vulnerabilidade:

**Alvenaria**

**Alta: Danos estruturais esperados com excessivas deformações das estruturas, colapso parcial dos domicílios**

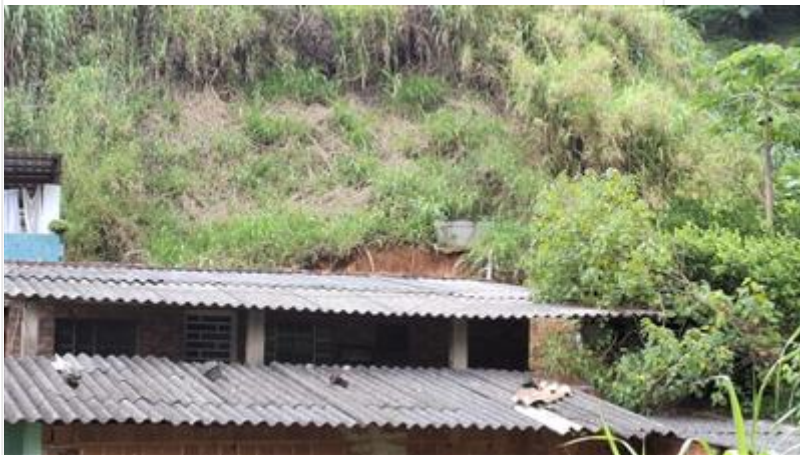
Foto Cicatrizes

- **Cicatrizes**
- **Erosão laminar**
- **Ângulos negativos**

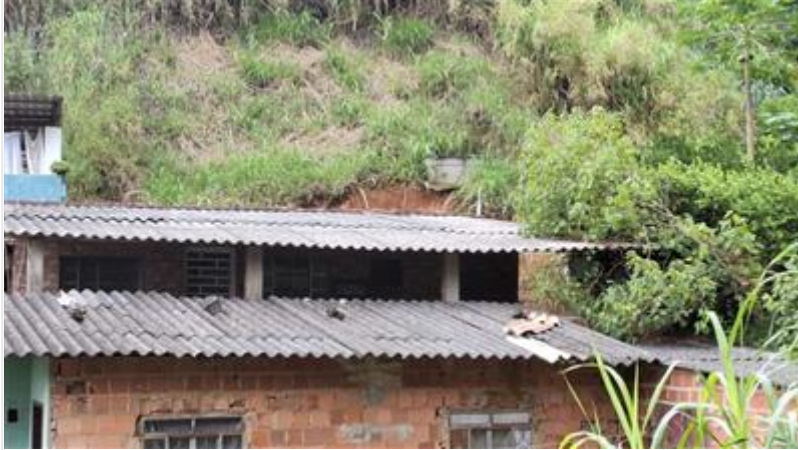
Foto do deslizamentos:

**Planar**

**Deslizamento planar nos fundos de imóvel com caixa d'água ao topo e se encontra em ângulo negativo**

**Área encaixada na drenagem, com moradias de alta vulnerabilidade, cicatriz de deslizamento aos fundos do imóvel, com caixa d'água no topo que se encontra com ângulo negativo. Salienta-se que o processo se encontra ativo e que pode sofrer efeito de possível fluxo de detritos originados a montante.**

- **Sirenes**
- **Nudec**
- **Sinalização e Orientação de Alerta**
- **Educação e Conscientização da população**

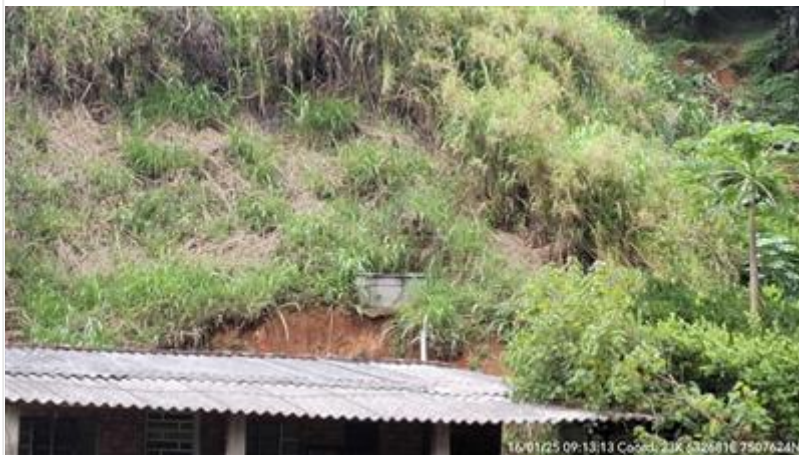
Foto da presença de água:

**Concentração de água em superfície (enxurrada)**

- **Inexistente**
