## FICHA DE CAMPO

**MD\_HumbertoAntunes\_203**

**MD\_HumbertoAntunes\_203\_DS\_IR\_\_32**

**Três 86**

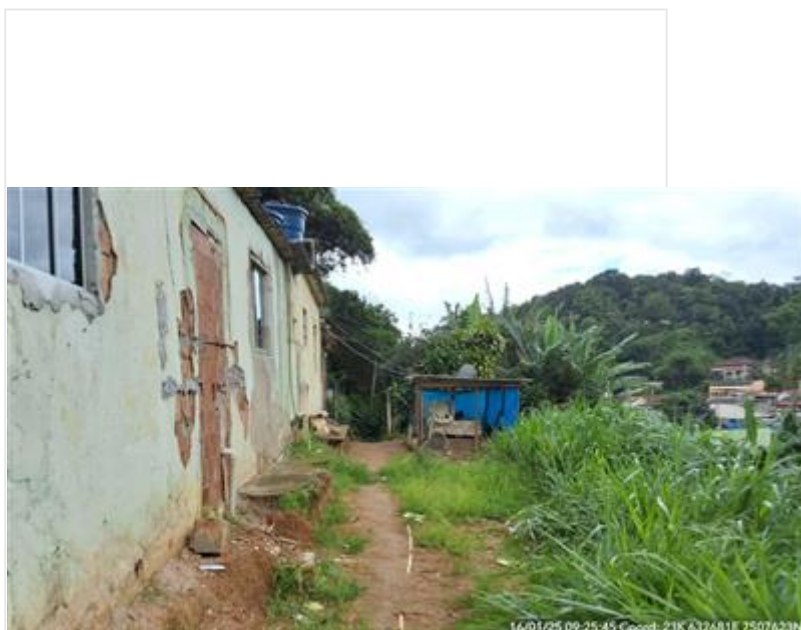
Foto\_acesso-20250116-122544.jpg

**A pé**

**Não Pavimentado**

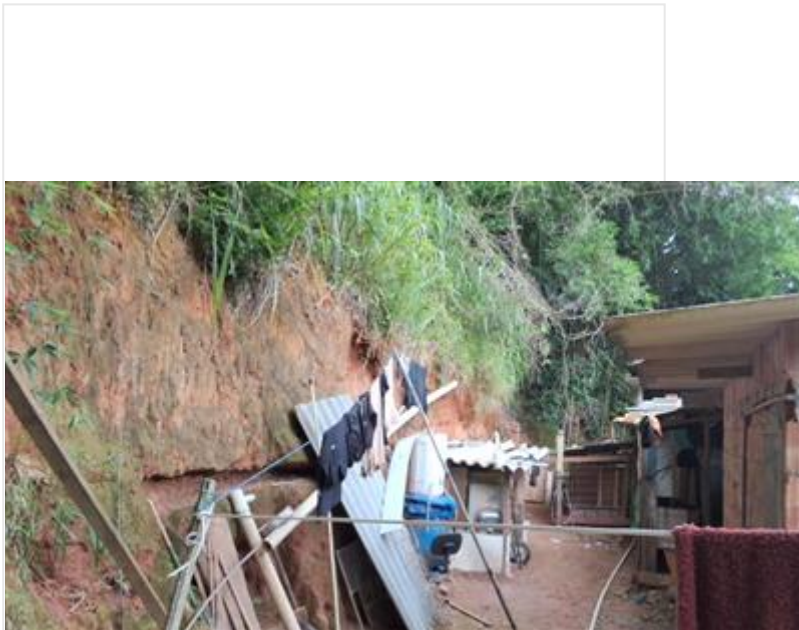
Foto\_cort\_mult-20250116-121955.jpg

**1 - 5m**

**75**

**Encosta íngreme sem indicativo de movimento de massa**

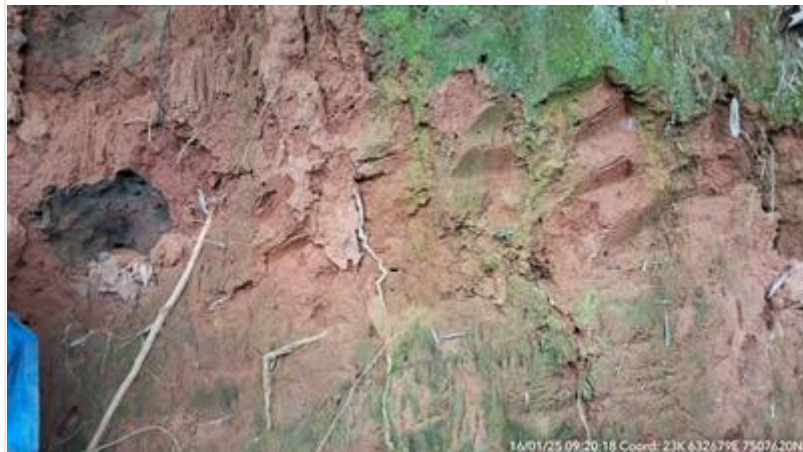
Foto\_material-20250116-122017.jpg

- **Solo residual**

**Solo residual de coloração avermelhada.**

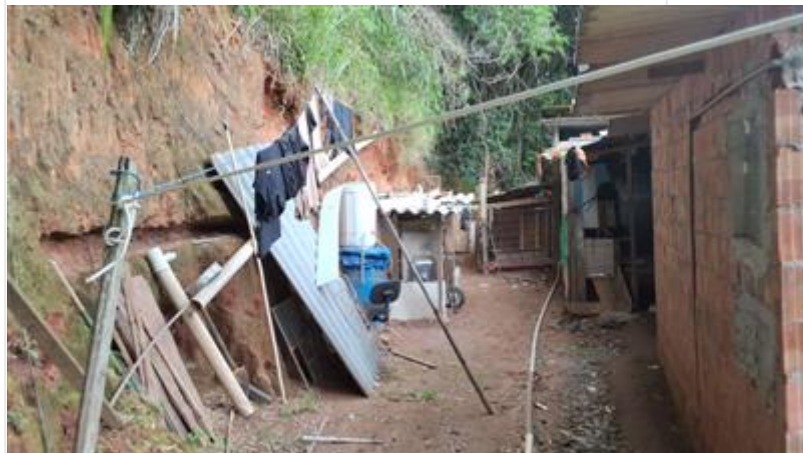
Foto\_talude\_casa-20250116-122101.jpg

**1 - 2m**

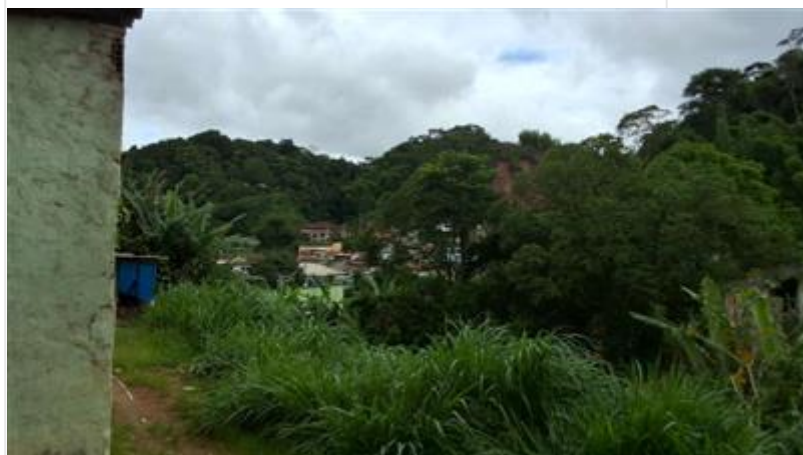
Foto\_topo\_talude\_casa-20250116-122116.jpg

**3 - 4m**

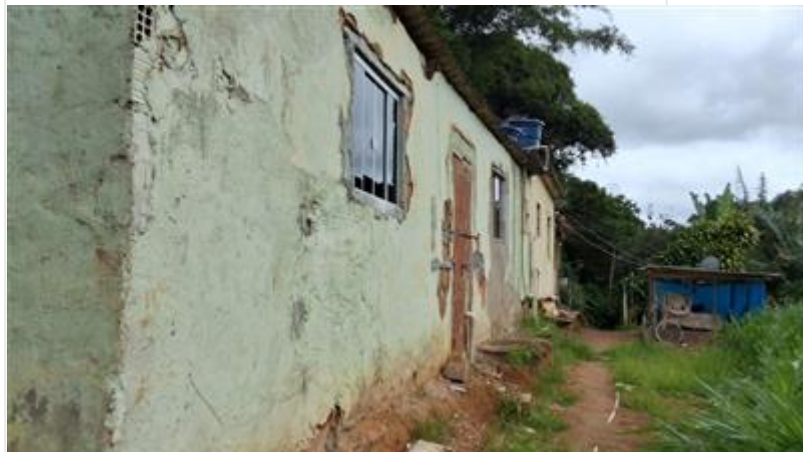
Foto\_vulnerabilidade-20250116-122145.jpg

**Alvenaria**

**Alta: Danos estruturais esperados com excessivas deformações das estruturas, colapso parcial dos domicílios**

**No setor não foram observados indícios de movimentação de massa. As moradias apresentam alta vulnerabilidade.**

- **Sirenes**
- **Nudec**
- **Sinalização e Orientação de Alerta**
- **Educação e Conscientização da população**

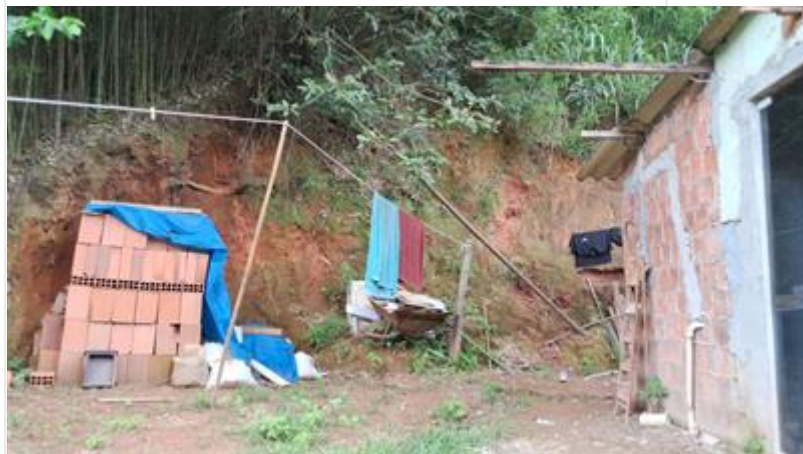
Foto\_Erosao\_Laminar-20250116-122201.jpg

- **Erosão laminar**

**Não foi observado processo no setor de maneira que foi observado processo erosivo nos fundos de imóvel.**

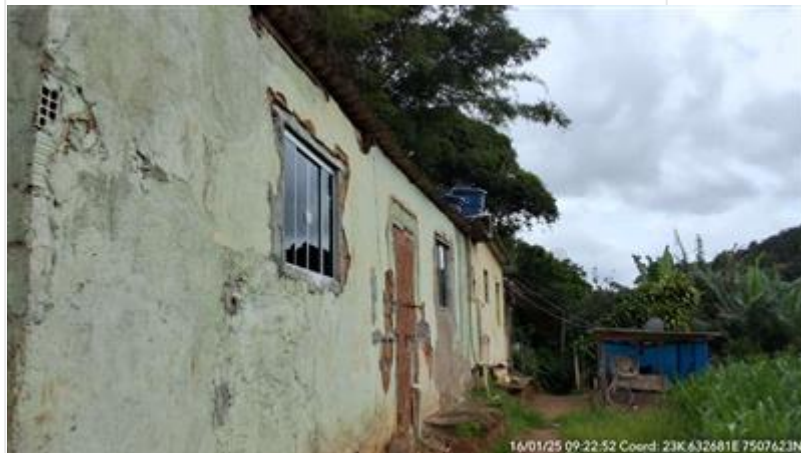
Foto\_agua-20250116-122251.jpg

- **Sem vazamento aparente**

- **Inexistente**

**Sem mina aparente**

**Canalizado**

**Canal**
