FICHA DE CAMPO

**MD\_HumbertoAntunes\_203**

**MD\_HumbertoAntunes\_203\_DS\_IR\_\_33**

**Santa Cruz**

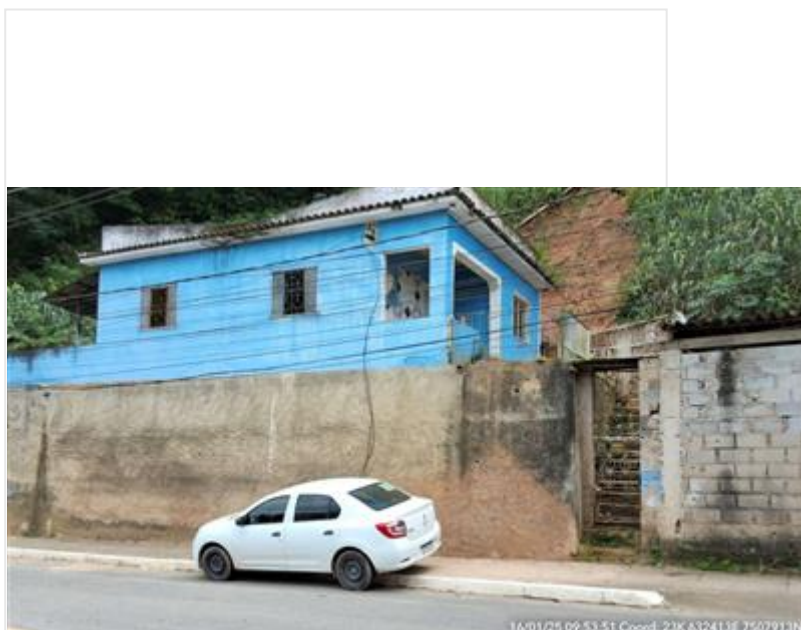
Foto\_acesso-20250116-125350.jpg

**Veicular**

**Pavimentado**

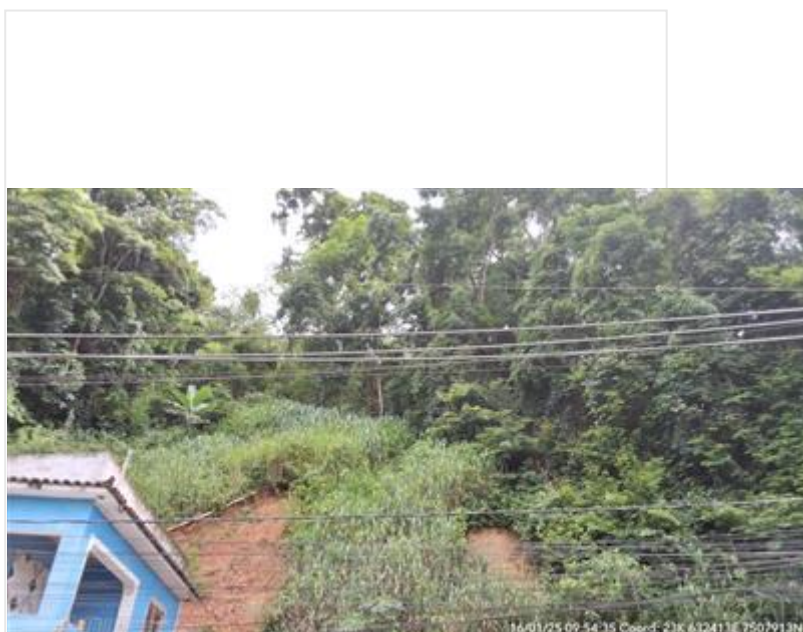
Foto\_encos\_nat-20250116-125434.jpg

**20 - 50m**

**65**

**Local com corte único na base e ao topo encosta natural**

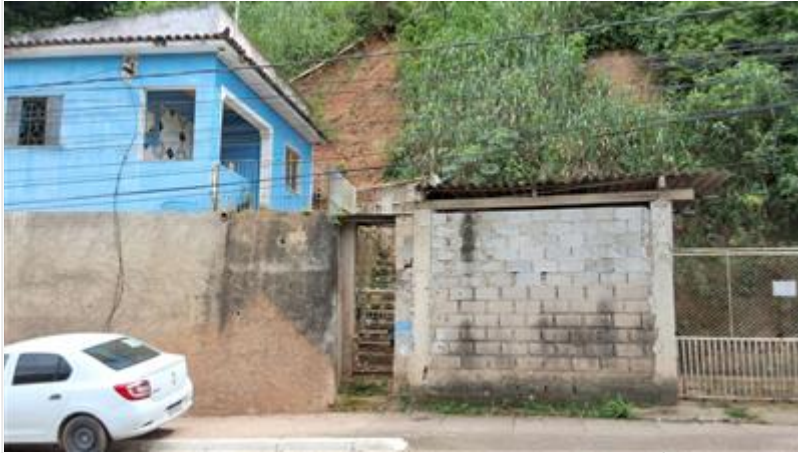
Foto\_cort\_un-20250116-125429.jpg

**1 - 5m**

**75**

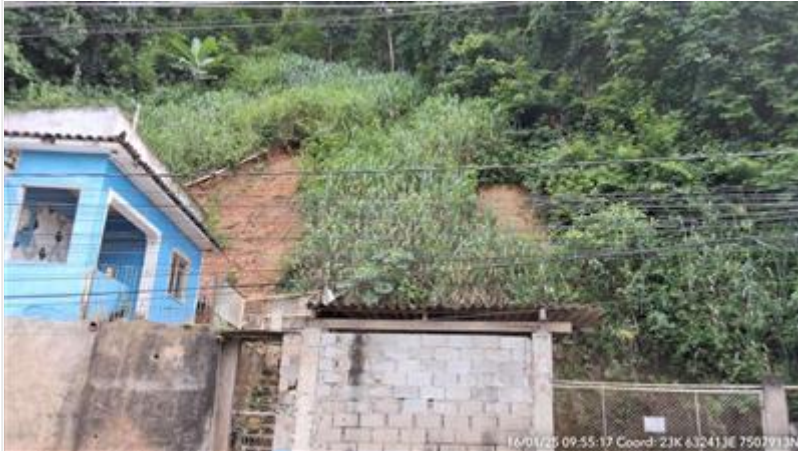
Foto\_material-20250116-125517.jpg

- **Solo residual**

**Solo residual.**

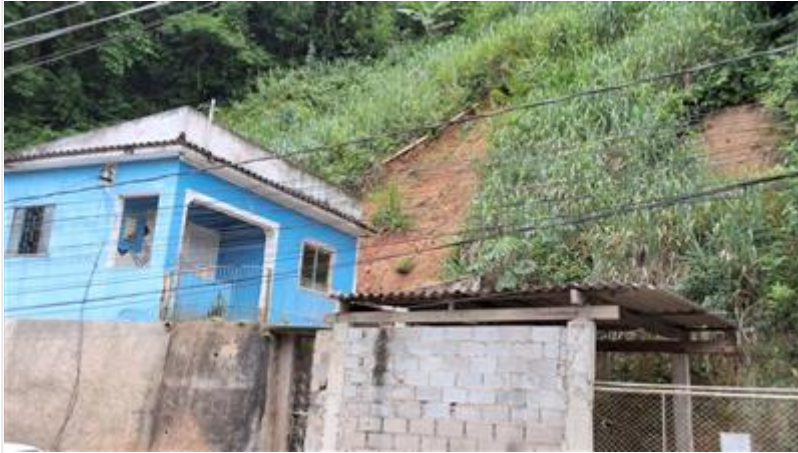
Foto\_talude\_casa-20250116-125738.jpg

**1 - 2m**

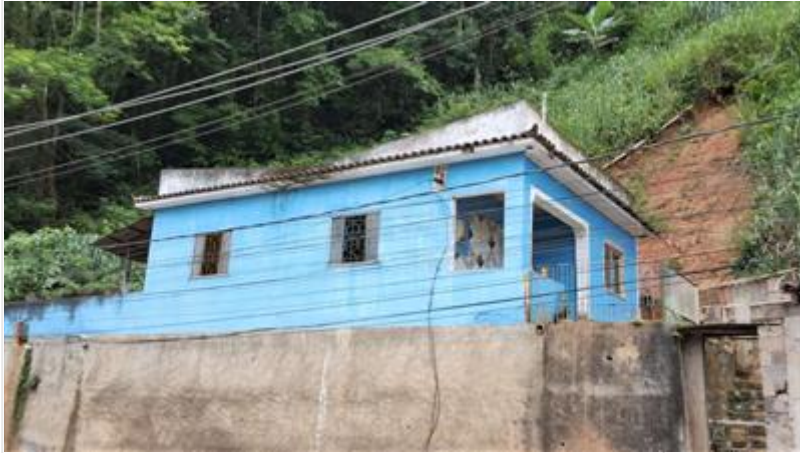
Foto\_vulnerabilidade-20250116-125538.jpg

**Alvenaria**

**Média: Danos esperados relacionados a trincas e colapso parcial nas paredes**

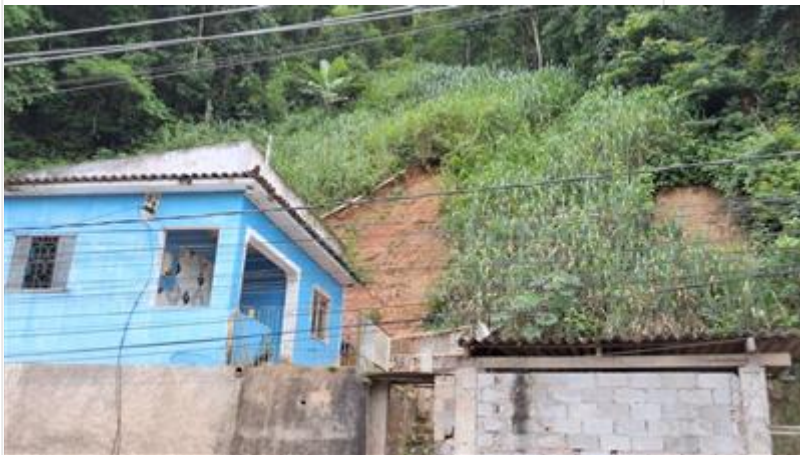
Foto\_Cicatrizes-20250116-125602.jpg

- **Cicatrizes**
- **Erosão laminar**
- **Ângulos negativos**

**Moradia com cicatrizes de deslizamento em todo o entorno do imóvel. Apresentando duas cicatrizes com tamanhos de 6 metros de altura, situadas nos fundos do imóvel. Não foi possível aferir se ocorreu danos a estrutura nos fundos do imóvel, pois não foi encontrado nenhum morador para permitir a entrada**

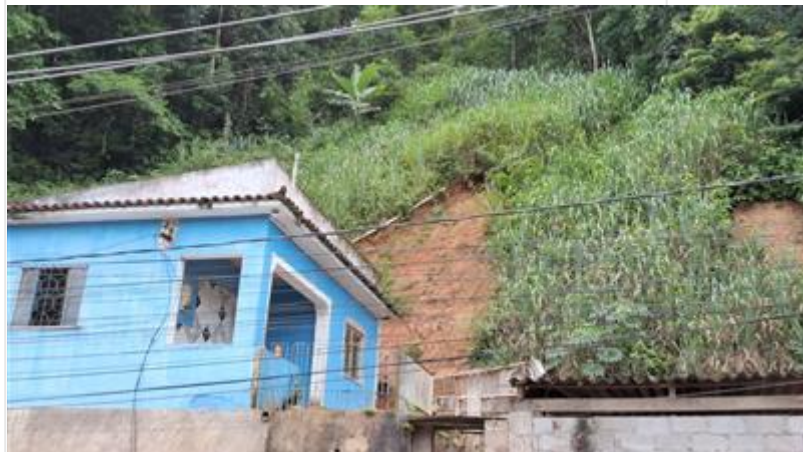
Foto\_deslizamento-20250116-125622.jpg

**Planar**

**Deslizamento planar ocorrido a montante de uma moradia e entre a rodovia.**

**Sim**

**Alto**

- **Sirenes**
- **Nudec**
- **Sinalização e Orientação de Alerta**
- **Educação e Conscientização da população**

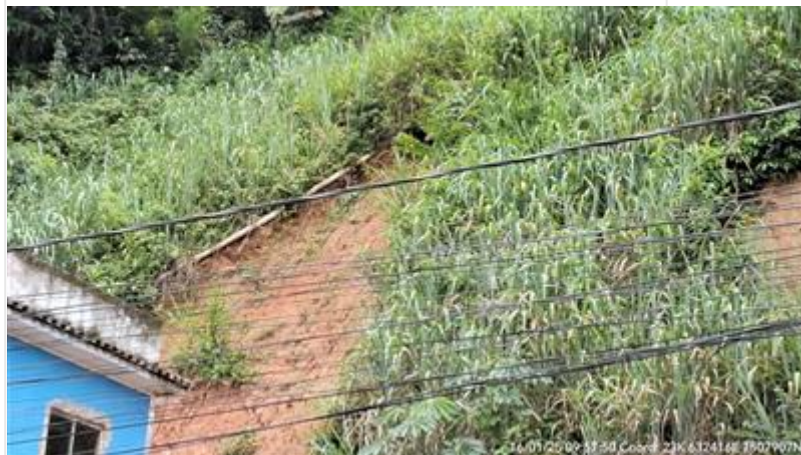
Foto\_agua-20250116-125750.jpg

- **Sem vazamento aparente**

- **Inexistente**

**Sem mina aparente**
