## FICHA DE CAMPO

**MD\_HumbertoAntunes\_203**

**MD\_HumbertoAntunes\_203\_DS\_IR\_\_34**

**Santa Cruz, 769**

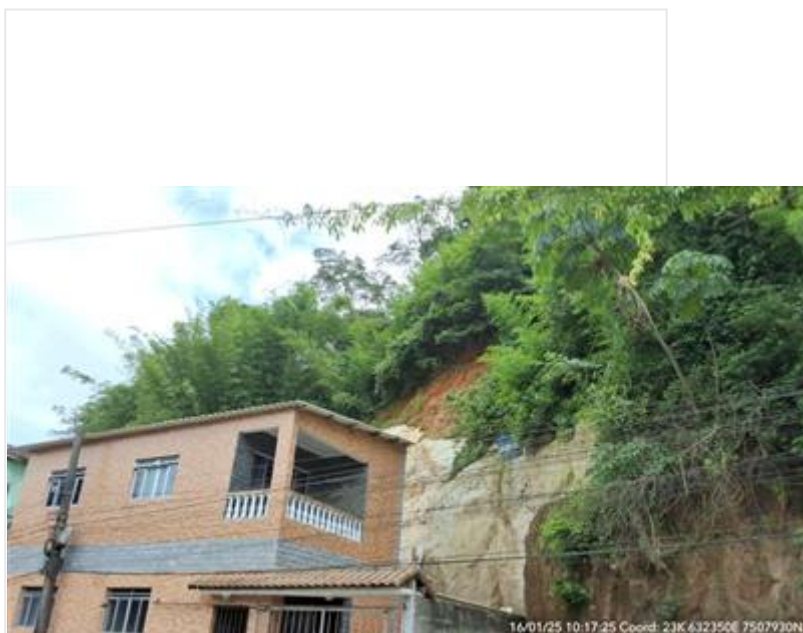
Foto da encosta natural:

- **Encostas naturais**
- **Talude de corte único**

**5 - 20m**

**70**

**Terreno íngreme com encosta natural e corte único.**

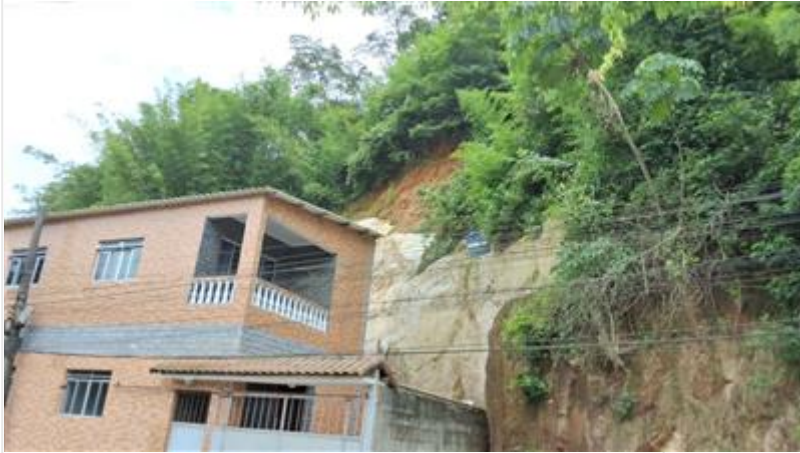
Foto do talude de corte único:

**1 - 5m**

**90**

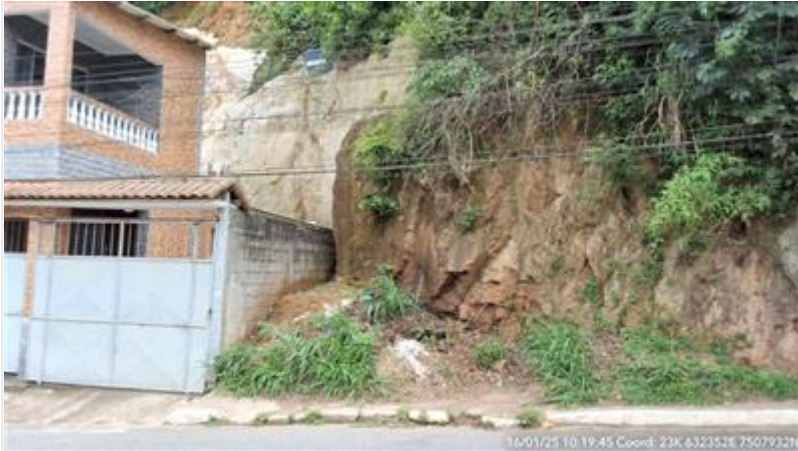
Foto do material predominante:

- **Solo residual**
- **Rocha Sã**

**Presença de solo residual e rocha sã na base**

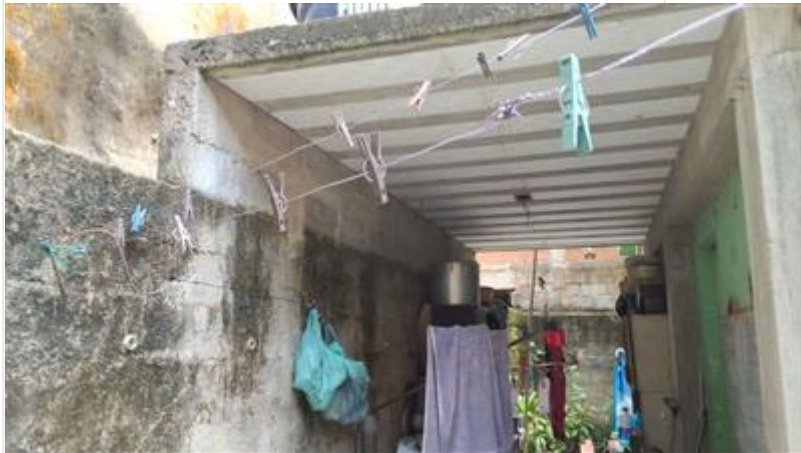
Foto Distância talude – casa

- **Distância talude-casa**

**3 - 4m**

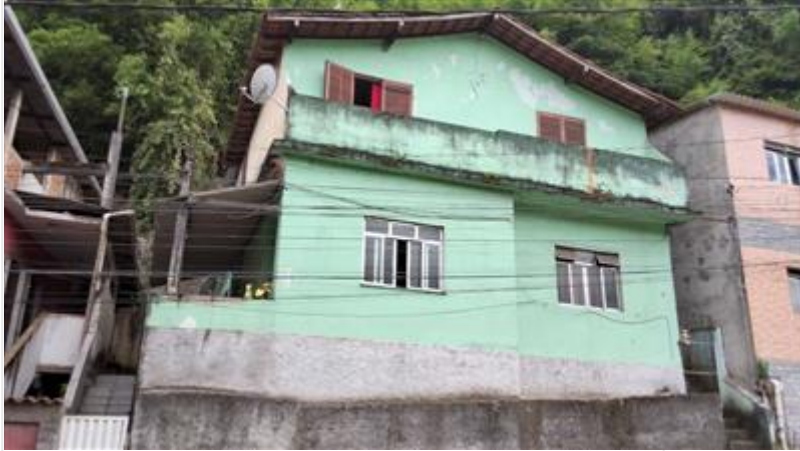
Foto do Vulnerabilidade:

**Alvenaria**

**Média: Danos esperados relacionados a trincas e colapso parcial nas paredes**

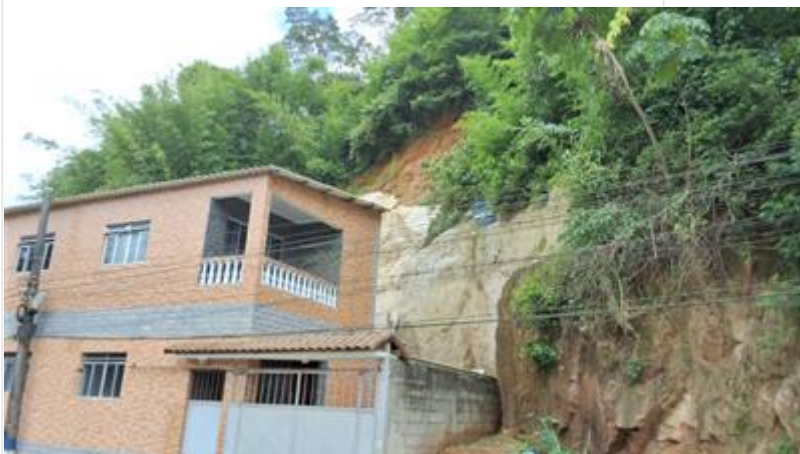
Foto Cicatrizes

- **Ângulos negativos**
- **Cicatrizes**

**Local com presença de contenção, composta por concreto projetado e parte cimentada, sendo que uma parte possui drenos e outra não. A estrutura aparenta estar em bom estado de conservação. Há um processo erosivo no topo do corte, acima da contenção, porém, segundo a moradora, nunca houve queda de material. Ela relatou apenas a queda de bambus secos.**

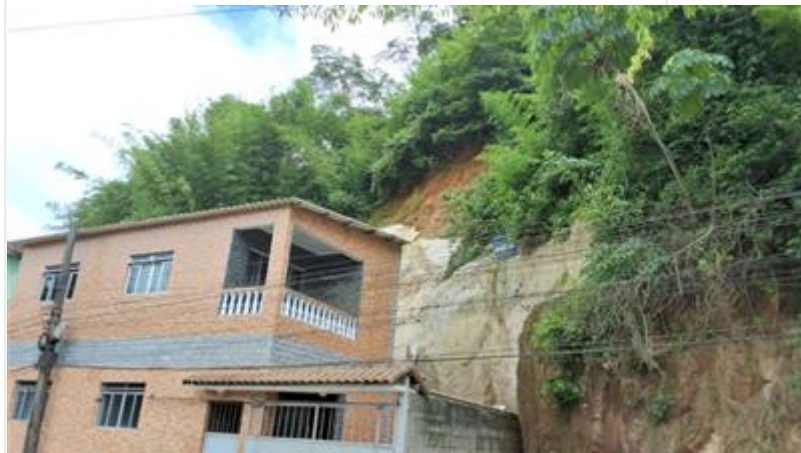
Foto do deslizamentos:

**Planar**

**Deslizamento planar ocorrido a montante das moradias.**

**Sim**

**Não**

- **Sirenes**
- **Nudec**
- **Sinalização e Orientação de Alerta**
- **Educação e Conscientização da população**

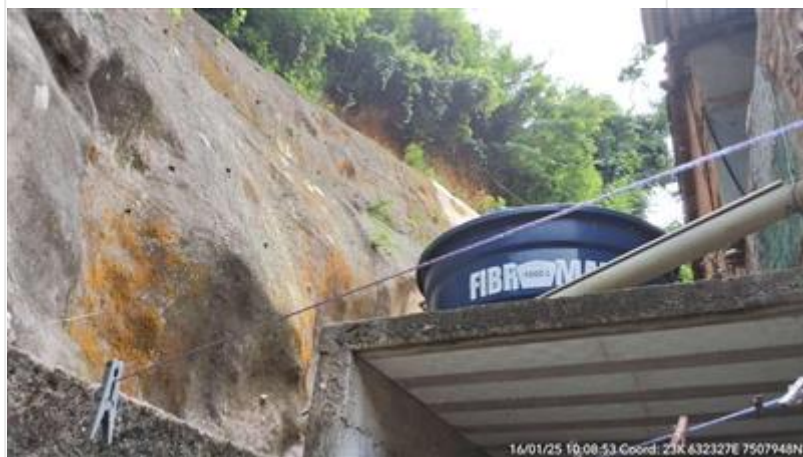
Foto da presença de água:

- **Sem vazamento aparente**

- **Precário**

**Sem mina aparente**
