## FICHA DE CAMPO

**MD\_HumbertoAntunes\_203**

**MD\_HumbertoAntunes\_203\_DS\_IR\_\_4**

**Engenheiro Pedreira, 370**

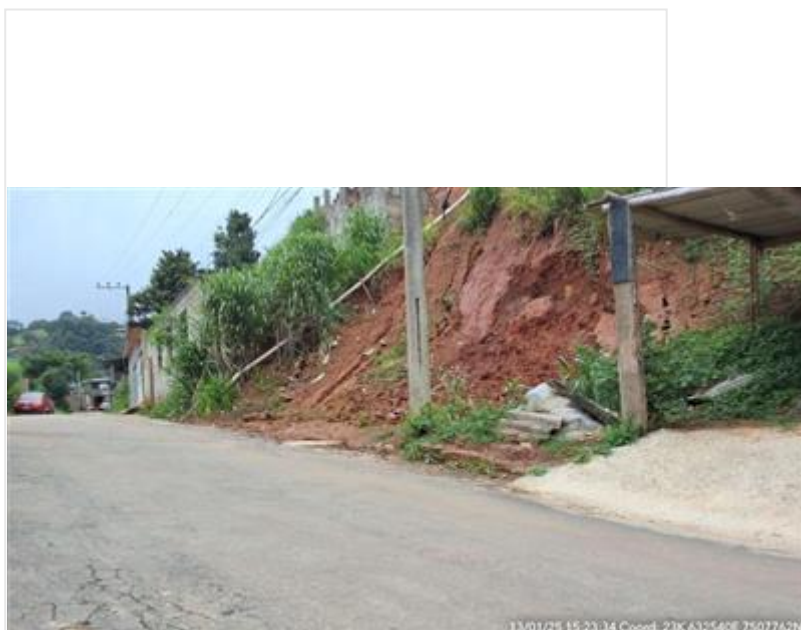
Foto\_acesso-20250113-182332.jpg

**Veicular**

**Pavimentado**

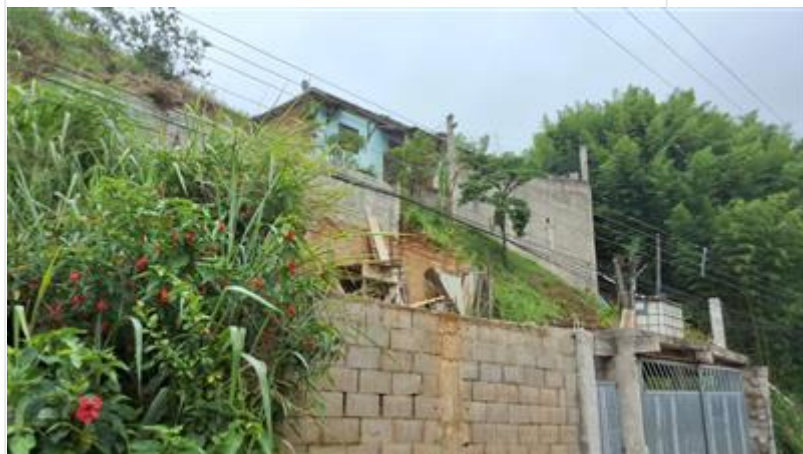
Foto\_cort\_mult-20250113-183507.jpg

**5 - 20m**

**75**

**Terreno com contenção em andamento.**

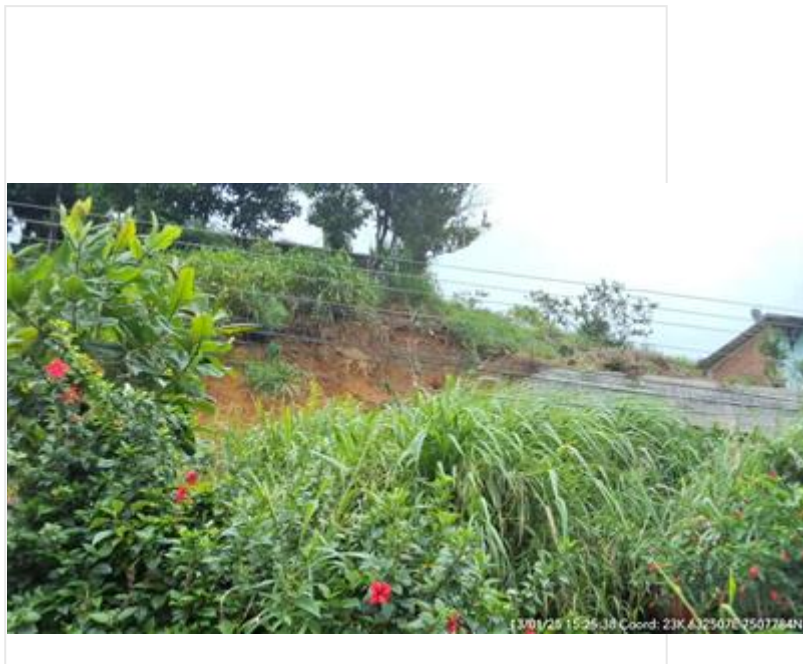
Foto\_material-20250113-182537.jpg

**Solo residual de coloração avermelhada**

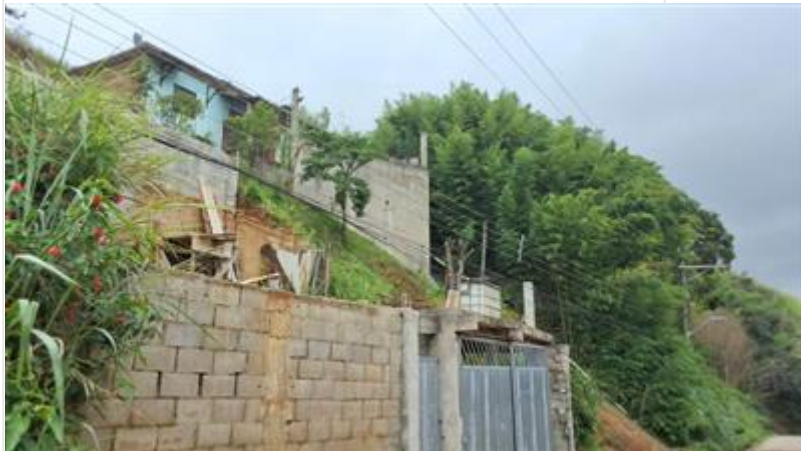
Foto\_topo\_talude\_casa-20250113-183518.jpg

**Nulo**

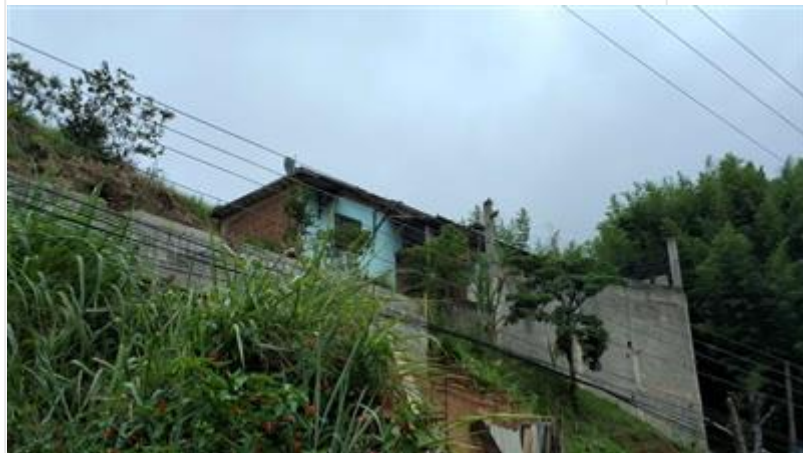
Foto\_vulnerabilidade-20250113-182602.jpg

**Alta: Danos estruturais esperados com excessivas deformações das estruturas, colapso parcial dos domicílios**

**A área está localizada próxima ao setor de risco muito alto, com presença de cicatrizes e histórico de deslizamento. É possível observar que as construções apresentam alta vulnerabilidade, são casas com pilares em parte da casa, de telhas de fibrocimento e sem reboco.**

- **Sirenes**
- **Nudec**
- **Sinalização e Orientação de Alerta**
- **Educação e Conscientização da população**

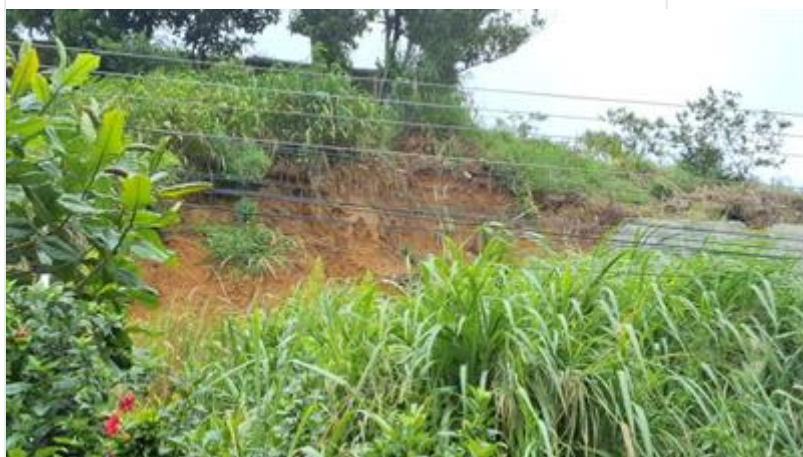
Foto\_Erosao\_Laminar-20250113-182619.jpg

- **Erosão laminar**

**Ao lado há histórico de risco muito alto e muitas cicatrizes de deslizamento.**
