## FICHA DE CAMPO

**MD\_HumbertoAntunes\_203**

**MD\_HumbertoAntunes\_203\_DS\_IR\_\_5**

**Engenheiro Pedreira 329**

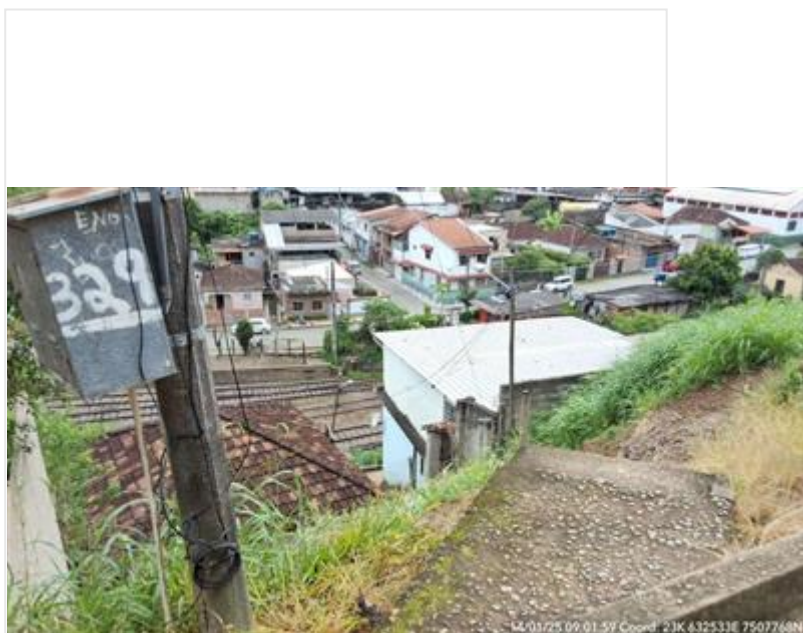
Foto\_acesso-20250114-120158.jpg

**Veicular**

**Pavimentado**

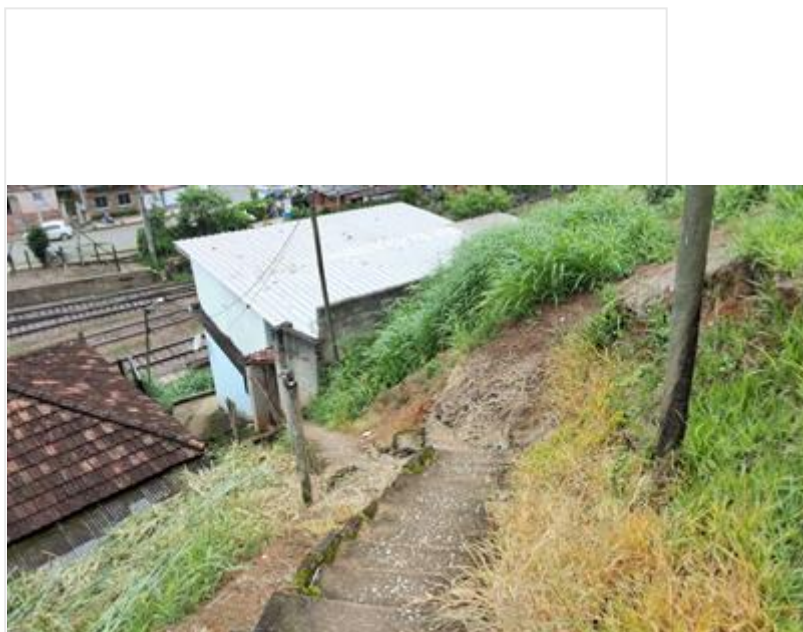
Foto\_cort\_mult-20250114-120225.jpg

- **Taludes de corte múltiplos**

**1 - 5m**

**70**

**Terreno irregular, íngreme e com indícios de movimento de massa**

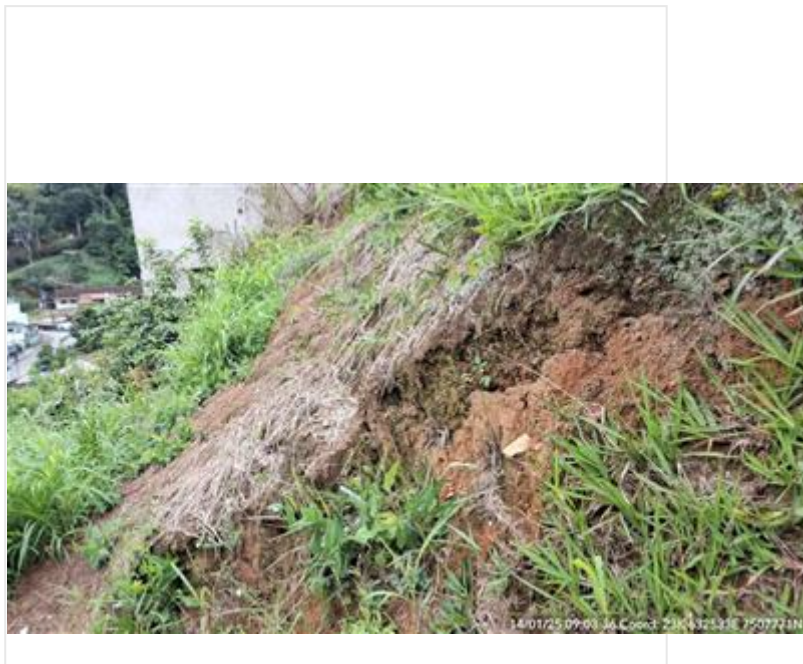
Foto\_material-20250114-120335.jpg

**Solo residual , sem presença de blocos**

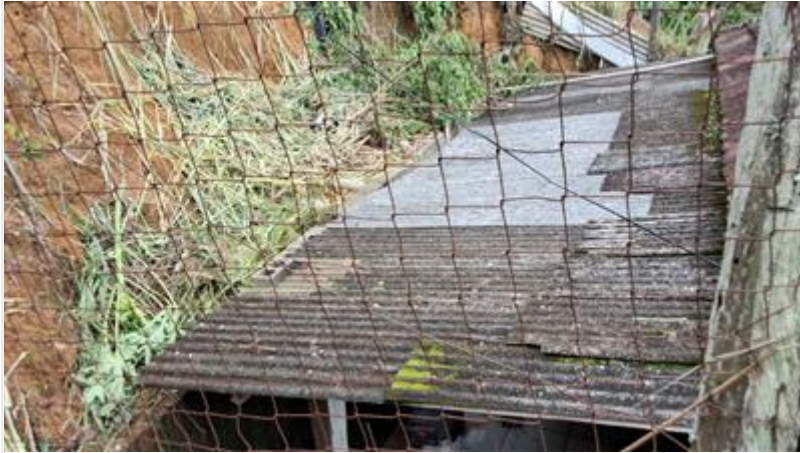
Foto\_talude\_casa-20250114-120422.jpg

**Nulo**

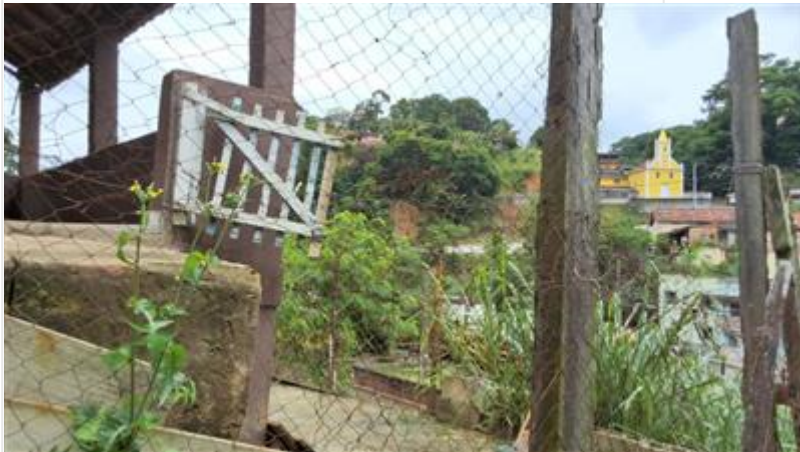
Foto\_topo\_talude\_casa-20250114-121355.jpg

**1 - 2m**

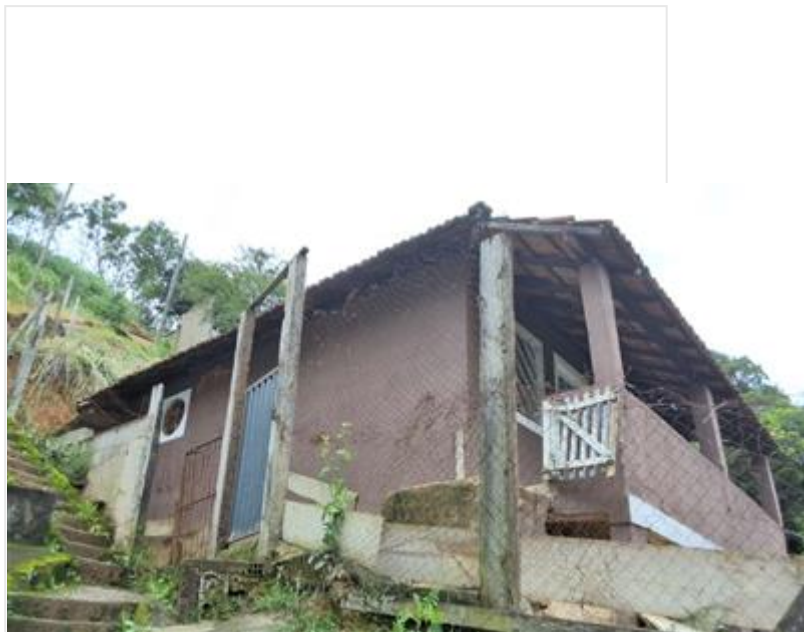
Foto\_vulnerabilidade-20250114-121416.jpg

**Alvenaria**

**Média: Danos esperados relacionados a trincas e colapso parcial nas paredes**

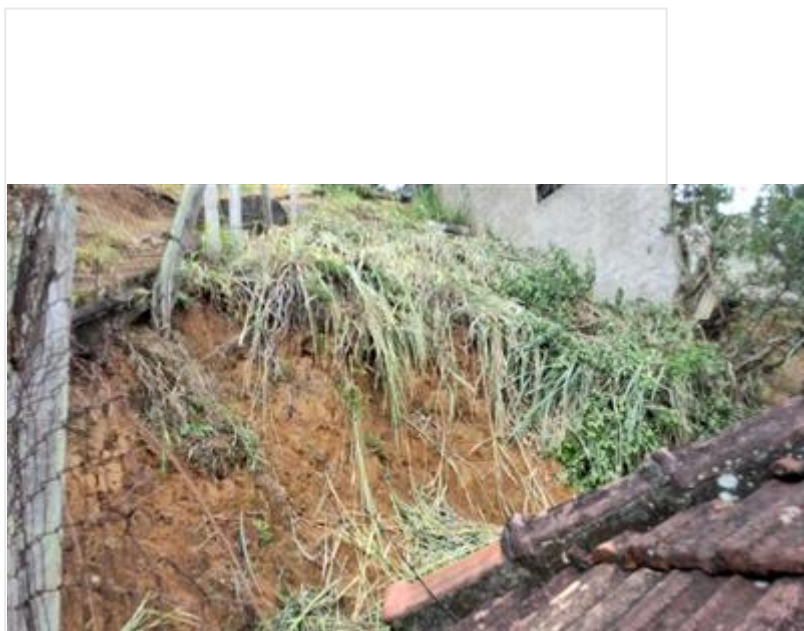
Foto\_Cicatrizes-20250114-120505.jpg

- **Cicatrizes**
- **Erosão laminar**

**Terreno íngreme, com talude irregular e alta inclinação. Apresenta cicatriz de deslizamento em talude de corte. Salienta-se que o morador está construindo um muro nos fundos do imóvel com função de contenção.**

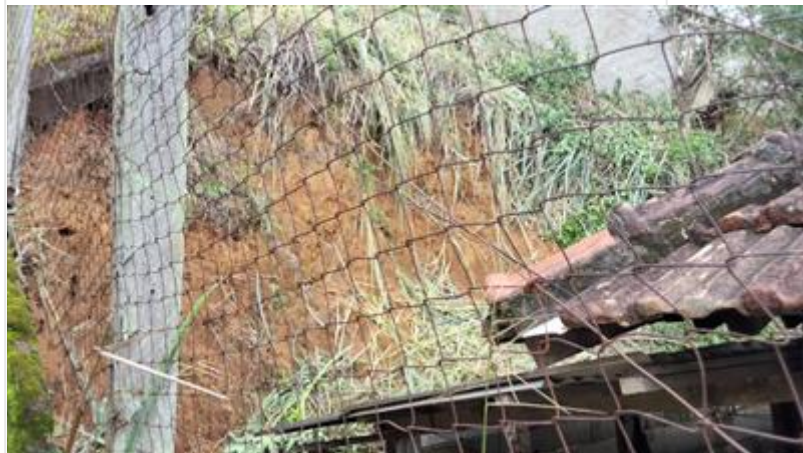
Foto\_deslizamento-20250114-120554.jpg

**Planar**

**Deslizamento planar em talude de corte, nos fundos de uma moradia**

- **Sirenes**
- **Nudec**
- **Sinalização e Orientação de Alerta**
- **Educação e Conscientização da população**

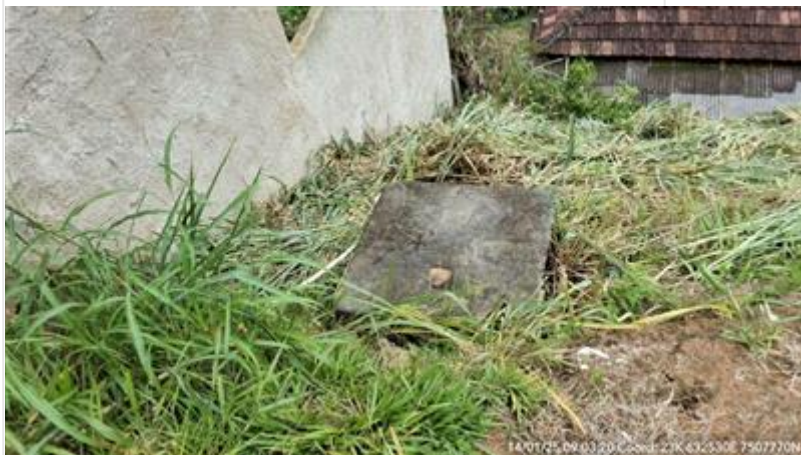
Foto\_agua-20250114-120319.jpg

- **Sem vazamento aparente**

- **Inexistente**

**Sem mina aparente**

**Canalizado**

**Canal**
