## FICHA DE CAMPO

**MD\_HumbertoAntunes\_203**

**MD\_HumbertoAntunes\_203\_DS\_IR\_\_6**

**Três, 119**

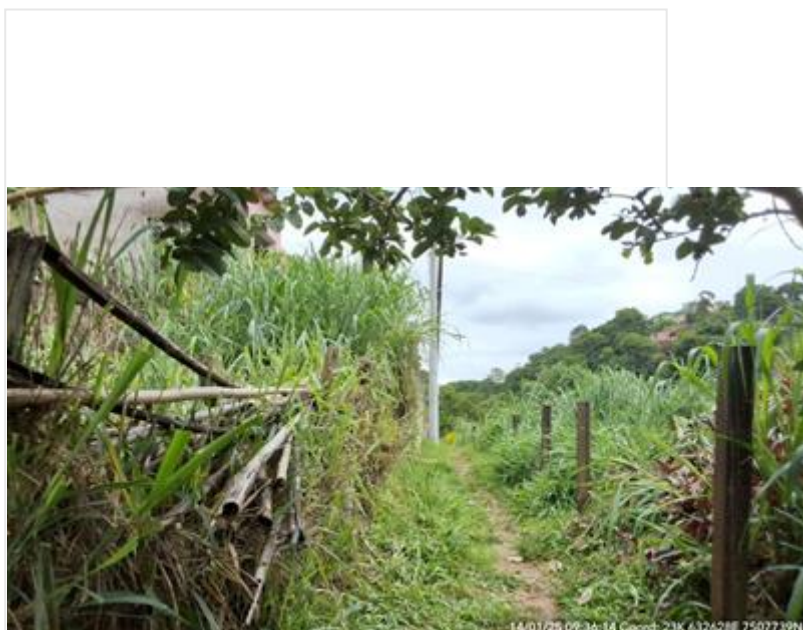
Foto\_acesso-20250114-123613.jpg

**A pé**

**Não Pavimentado**

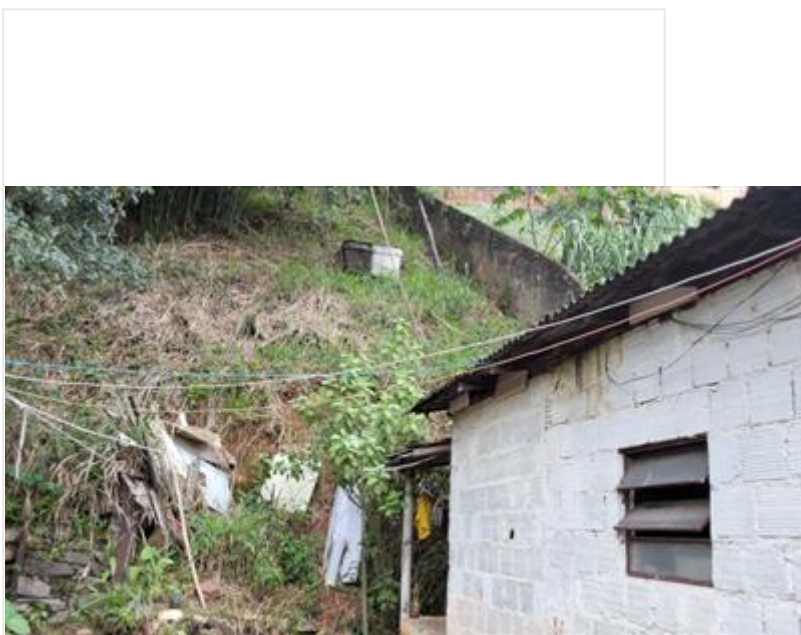
Foto\_cort\_mult-20250114-123906.jpg

**1 - 5m**

**70**

**Terreno com cerca de cortes porém inteiramente vegetados.**

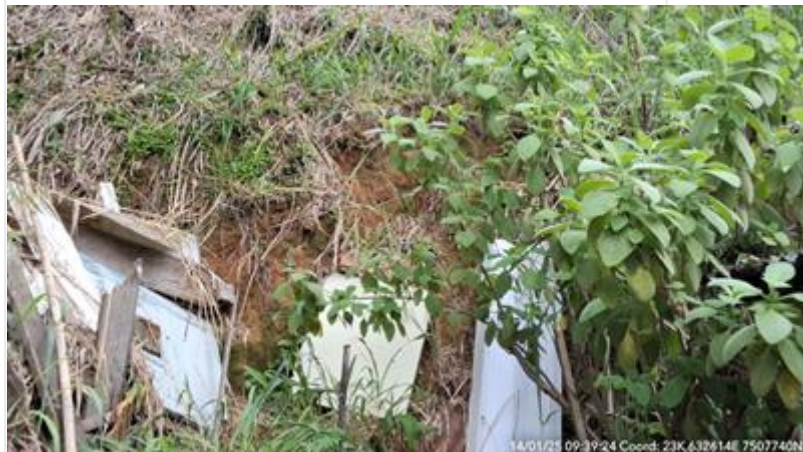
Foto\_material-20250114-123923.jpg

**Solo residual de coloração amarelada.**

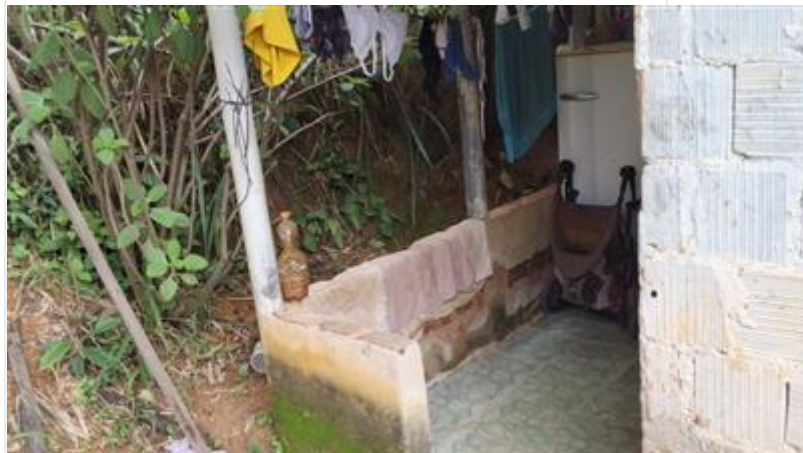
Foto\_talude\_casa-20250114-123935.jpg

**Nulo**

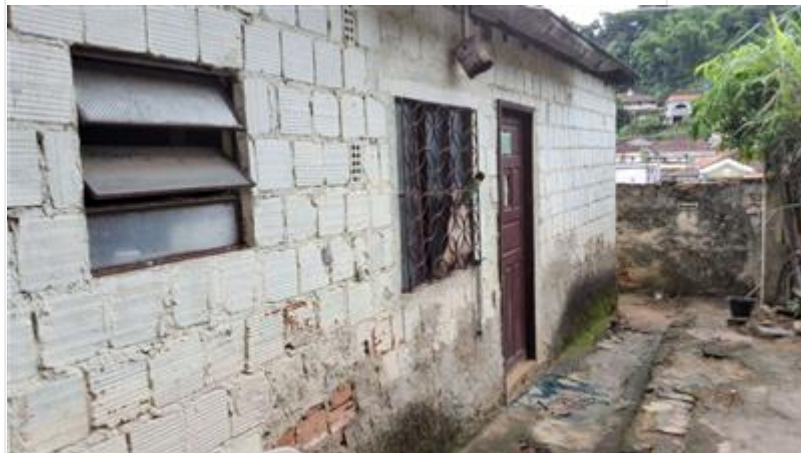
Foto\_vulnerabilidade-20250114-123955.jpg

**Alvenaria**

**Alta: Danos estruturais esperados com excessivas deformações das estruturas, colapso parcial dos domicílios**

- **Sirenes**
- **Nudec**
- **Sinalização e Orientação de Alerta**
- **Educação e Conscientização da população**

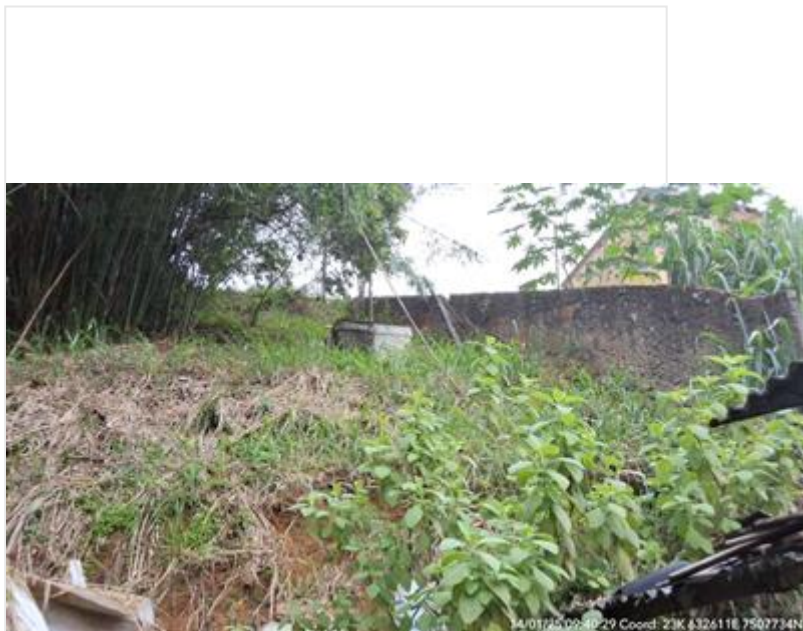
Foto\_agua-20250114-124028.jpg

**Concentração de água em superfície (enxurrada)**

- **Inexistente**

- **Água encanada**
- **Mina d'água**

**Sem mina aparente**
