## FICHA DE CAMPO

**MD\_HumbertoAntunes\_203**

**MD\_HumbertoAntunes\_203\_DS\_IR\_\_7**

**Engenheiro Pedreira ao lado do número 370**

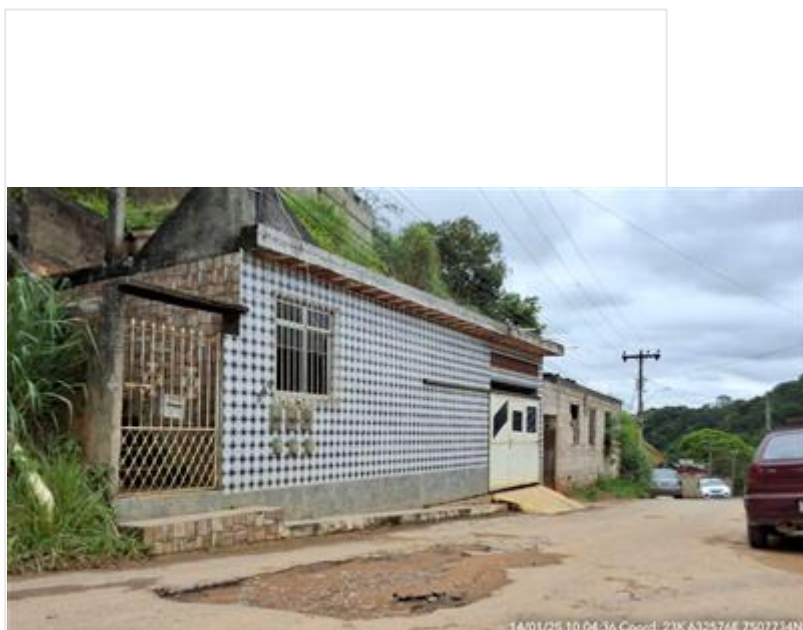
Foto\_acesso-20250114-130434.jpg

**Veicular**

**Pavimentado**

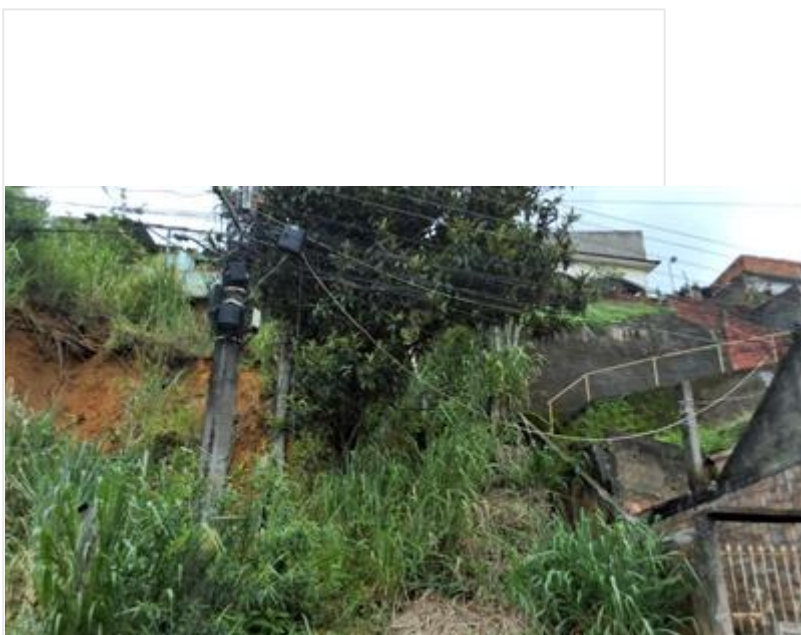
Foto\_cort\_mult-20250114-130504.jpg

**5 - 20m**

**75**

**O terreno é íngreme, talude com cortes irregulares e diversos deslizamentos.**

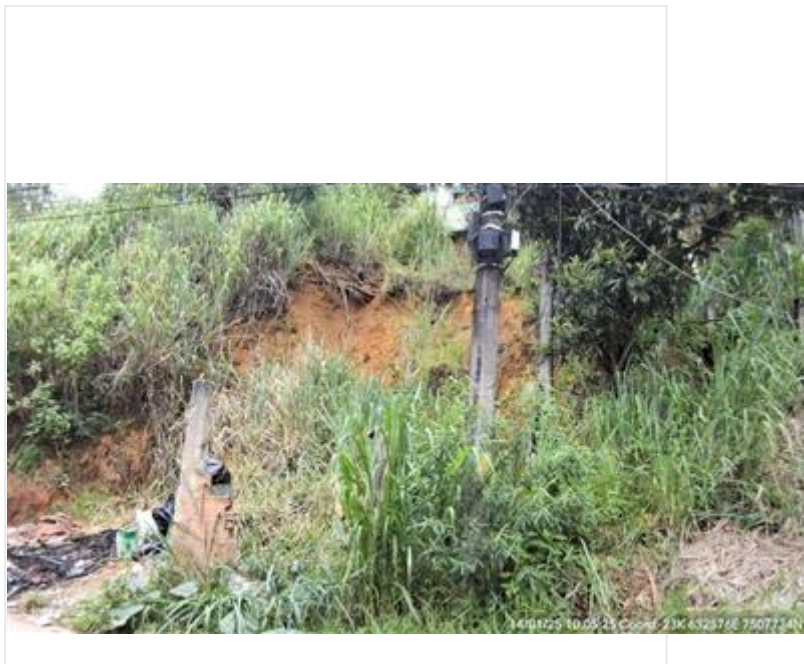
Foto\_material-20250114-130524.jpg

- **Solo residual**

**Solo residual.**

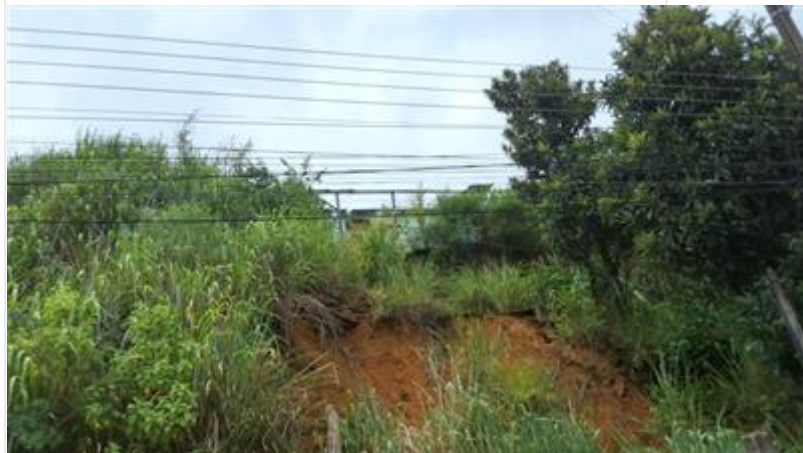
Foto\_topo\_talude\_casa-20250114-132515.jpg

**Nulo**

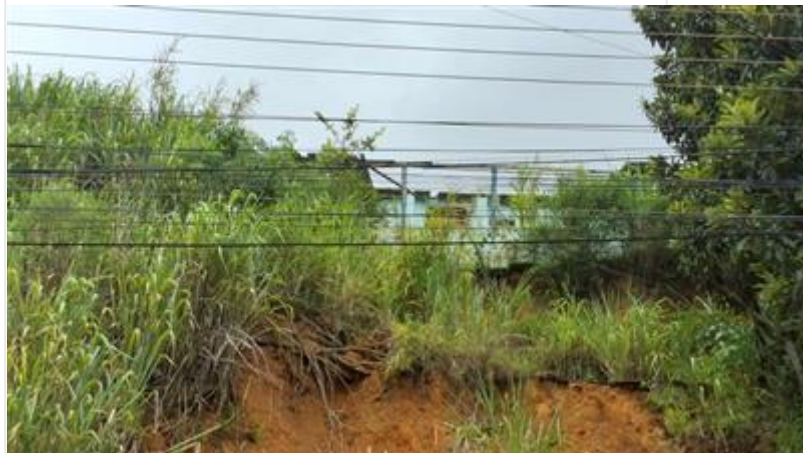
Foto\_vulnerabilidade-20250114-130837.jpg

**Alvenaria**

**Alta: Danos estruturais esperados com excessivas deformações das estruturas, colapso parcial dos domicílios**

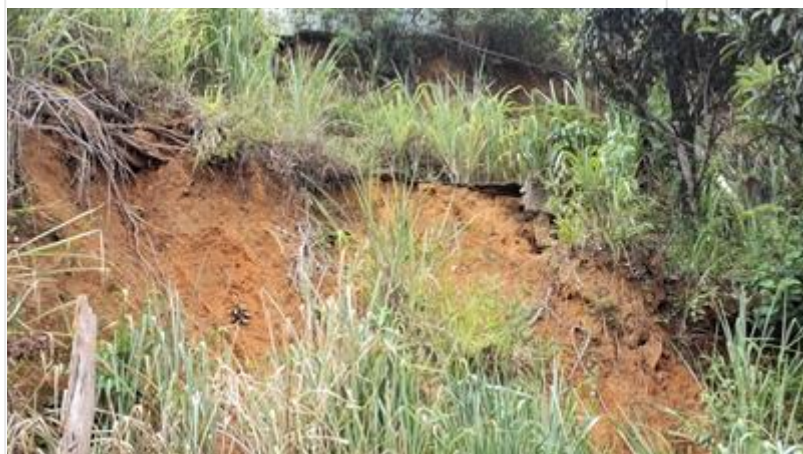
Descalçamento.jpg

**Movimento de massa em talude de corte, processo de descalçamento da estrutura de acesso da moradia.**

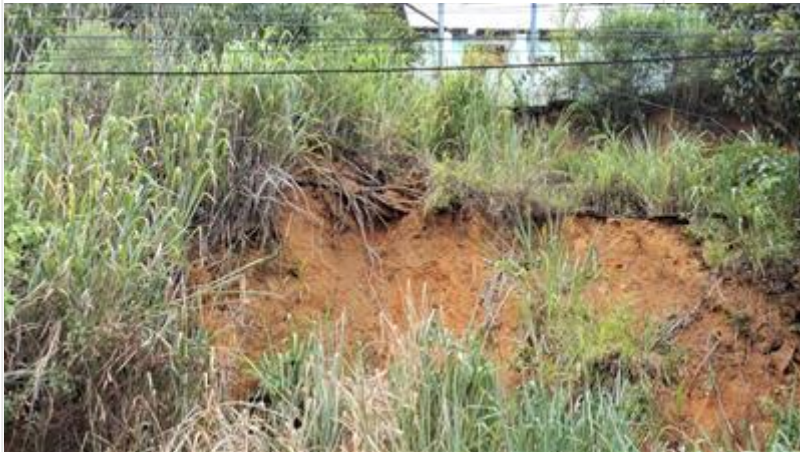
Foto\_Angulos\_negativos-20250114-130958.jpg

**Área com deslizamento planar, apresentando inclinação negativa e afundamento progressivo no passeio de acesso ao imóvel, além de processos erosivos em evolução. A residência apresenta alta vulnerabilidade, com atividade erosiva a jusante, estando localizada muito próxima ao topo do talude.**

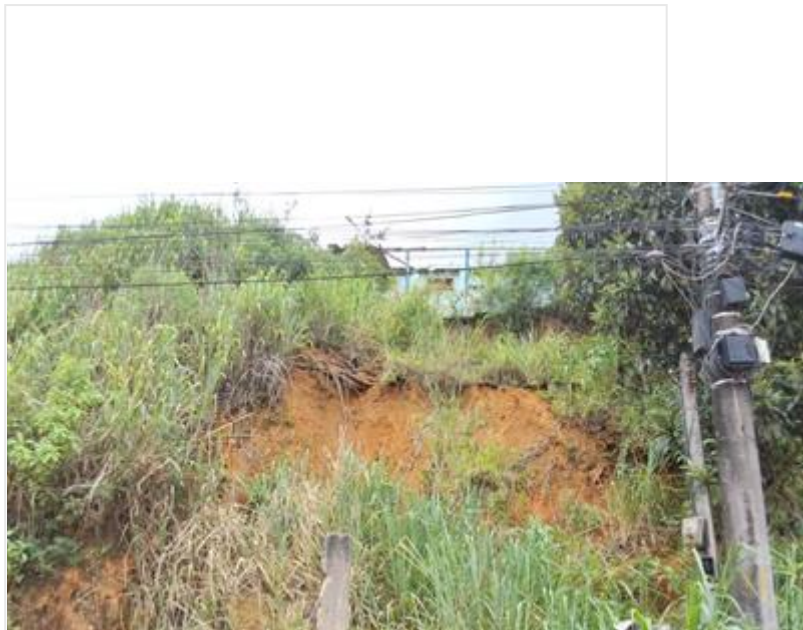
Foto\_deslizamento-20250114-130717.jpg

**Planar**

**Sim**

**Muito Alto**

- **Sirenes**
- **Nudec**
- **Sinalização e Orientação de Alerta**
- **Educação e Conscientização da população**

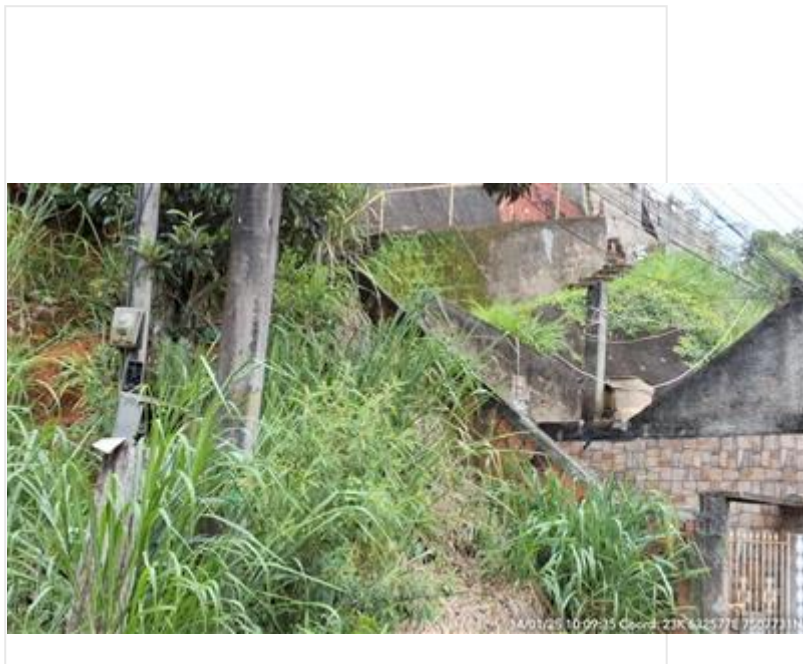
Foto\_agua-20250114-130934.jpg

- **Sem vazamento aparente**

- **Inexistente**

**Sem mina aparente**
