## FICHA DE CAMPO

**MD\_HumbertoAntunes\_203**

**MD\_HumbertoAntunes\_203\_DS\_IR\_\_8**

**Engenheiro Pedreira, 396**

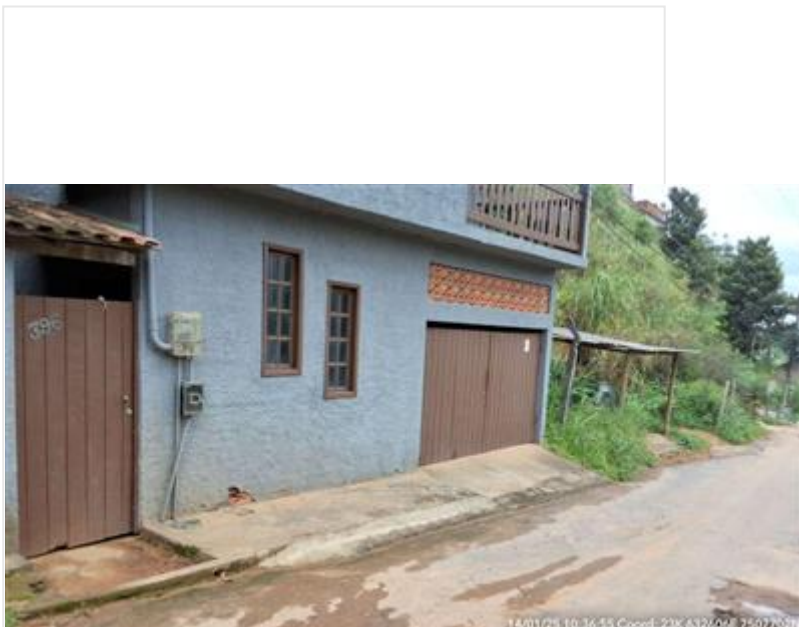
Foto\_acesso-20250114-133654.jpg

**Veicular**

**Pavimentado**

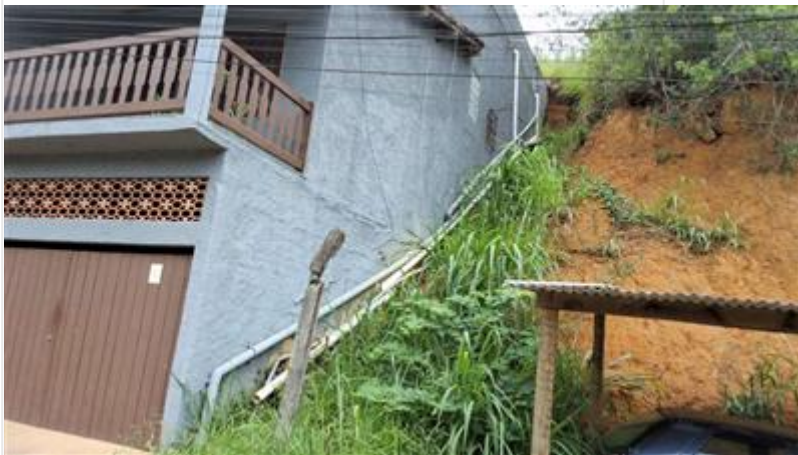
Foto\_cort\_un-20250114-134233.jpg

**5 - 20m**

**70**

**Talude de corte único com cerca de 8 metros de altura.**

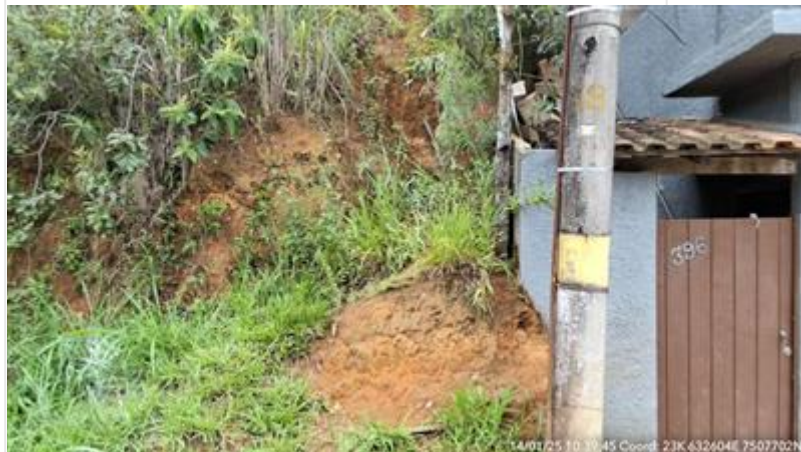
Foto\_material-20250114-133945.jpg

- **Solo residual**

**Solo residual de coloração amarelada.**

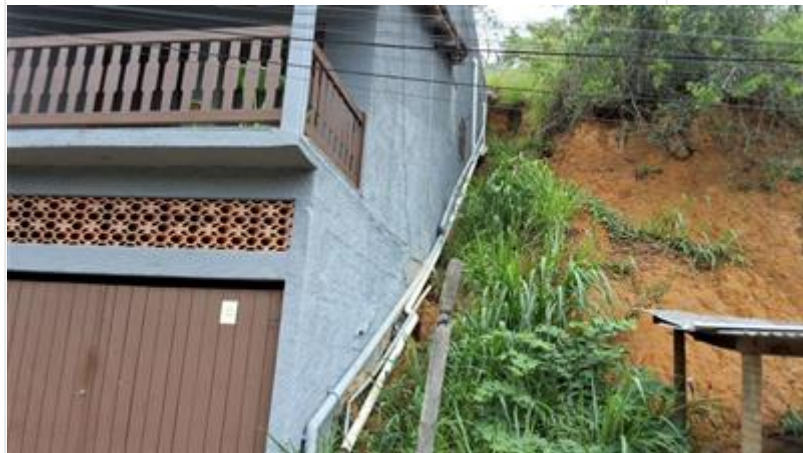
Foto\_talude\_casa-20250114-134224.jpg

**Nulo**

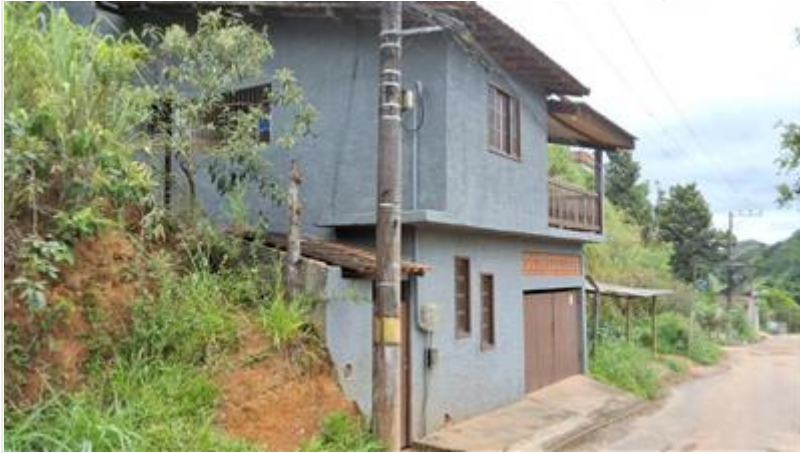
Foto\_vulnerabilidade-20250114-134312.jpg

**Alvenaria**

**Baixa: Danos Estruturais não esperados**

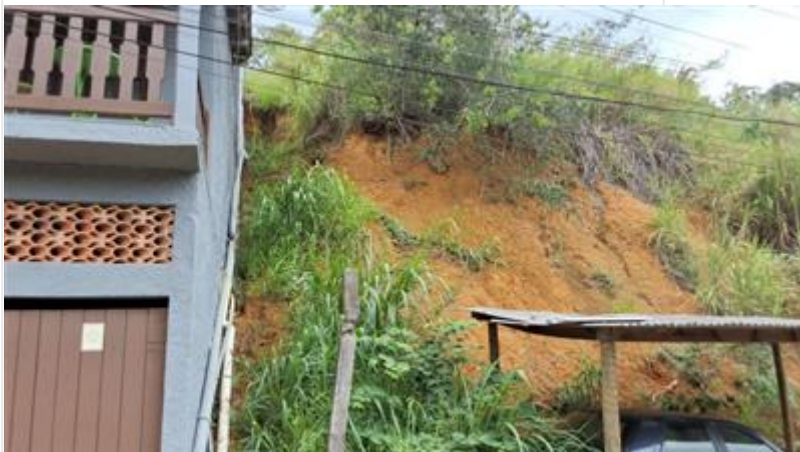
Foto\_Cicatrizes-20250114-134028.jpg

- **Cicatrizes**
- **Erosão laminar**

**Local apresenta histórico de deslizamentos, processos ativos nas áreas adjacentes ao imóvel. Porém, no terreno do imóvel não foi observado danos ou estruturas que indicassem algum tipo de movimento de massa. Visto que é observado cicatrizes na lateral do imóvel, mas não se observa magnitude para causar possíveis danos a estrutura, não somente pela vulnerabilidade do imóvel quando por possuir contenção nos fundos. Local apresenta histórico de deslizamentos, processos ativos nas áreas adjacentes ao imóvel. Porém, no terreno do imóvel não foi observado danos ou estruturas que indicassem algum tipo de movimento de massa. Visto que é observado cicatrizes na lateral do imóvel, mas não se observa magnitude para causar possíveis danos a estrutura, não somente pela vulnerabilidade do imóvel quando**

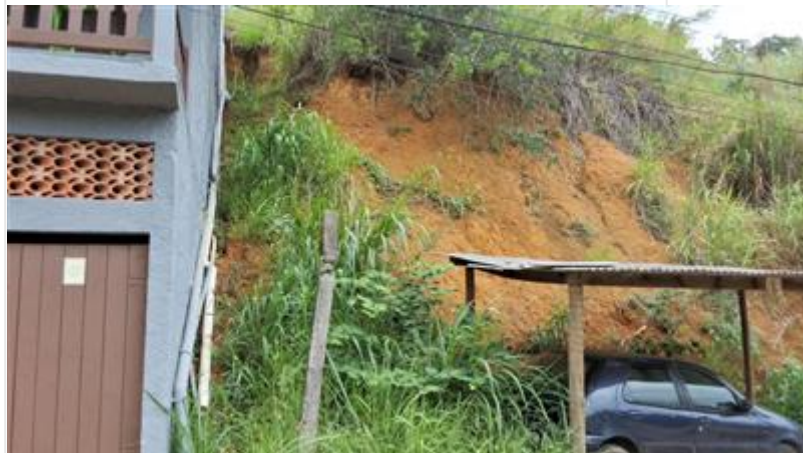
Foto\_deslizamento-20250114-134051.jpg

**Planar**

**Deslizamento ocorrido no entorno do imóvel, porém sem aparentes danos ou prejuízos a estrutura dele**

**Sim**

- **Sirenes**
- **Nudec**
- **Sinalização e Orientação de Alerta**
- **Educação e Conscientização da população**

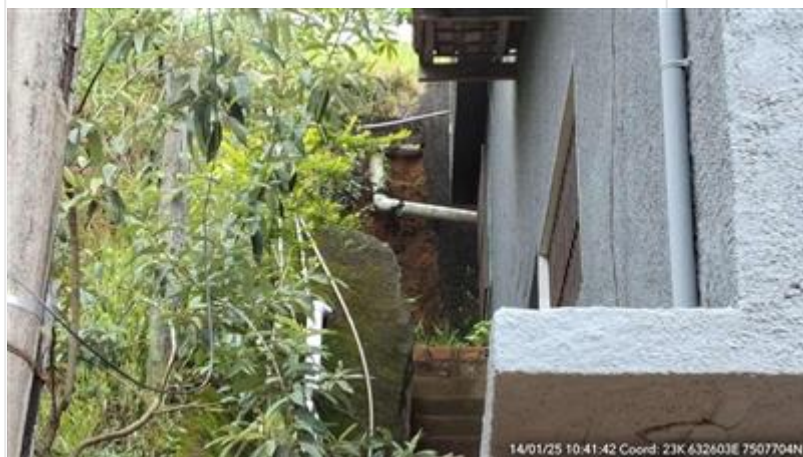
Foto\_agua-20250114-134142.jpg

- **Sem vazamento aparente**

- **Precário**

**Sem mina aparente**
