## FICHA DE CAMPO

**MD\_HumbertoAntunes\_203**

**MD\_HumbertoAntunes\_203\_DS\_IR\_\_9**

**Engenheiro Pedreira, 837**

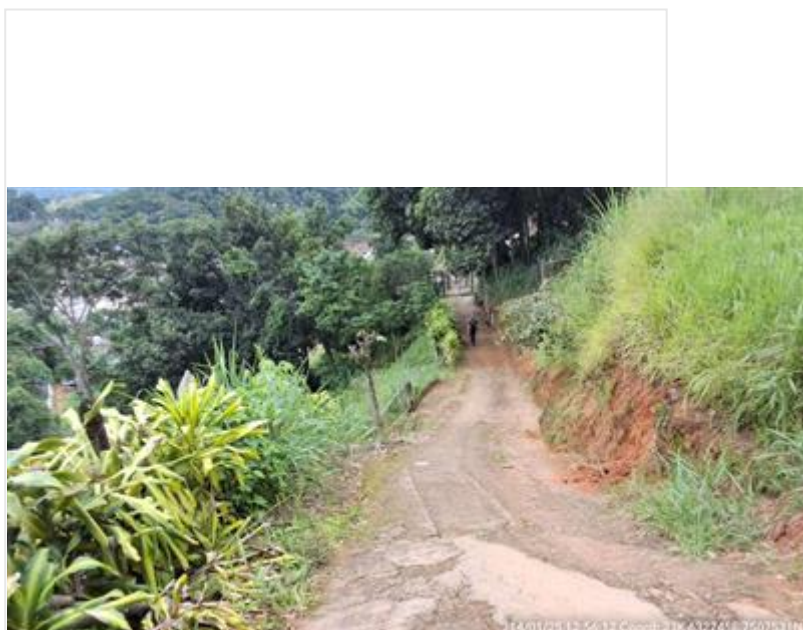
Foto\_acesso-20250114-155611.jpg

**Veicular**

**Não Pavimentado**

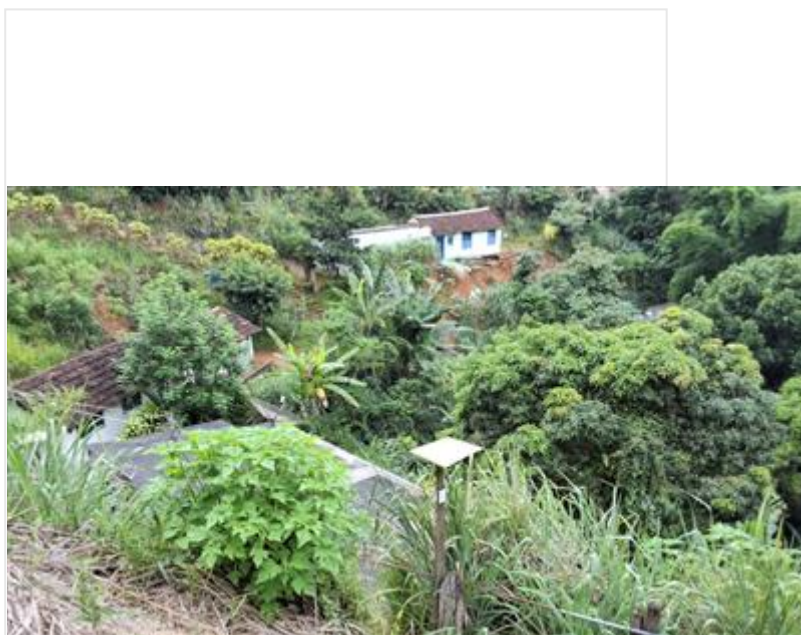
Foto\_cort\_mult-20250114-155942.jpg

**1 - 5m**

**70**

**Tereno em forma de anfiteatro, cortes a distância nula da base do talude.**

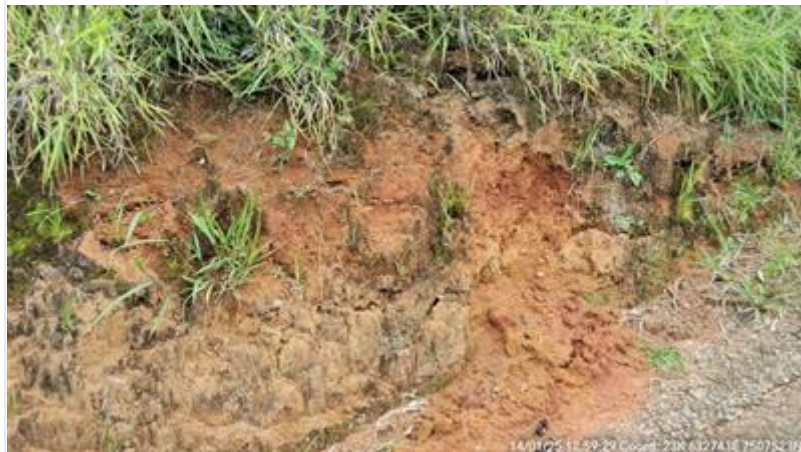
Foto\_material-20250114-155928.jpg

**Solo residual fino com coloração avermelhado.**

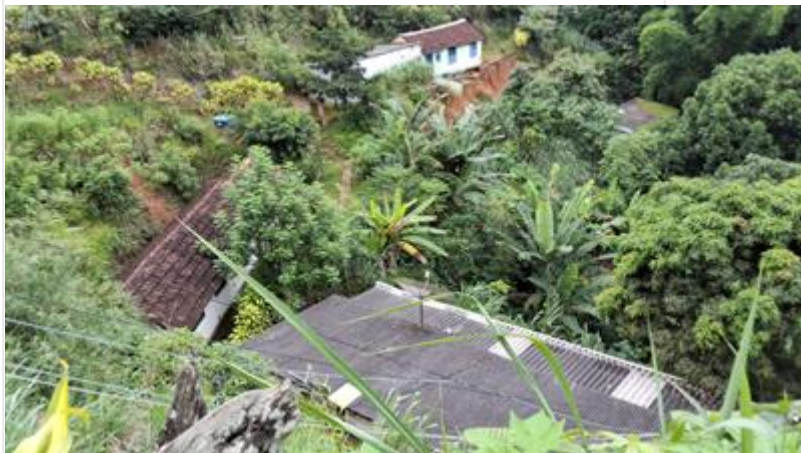
Foto\_talude\_casa-20250114-155900.jpg

**Nulo**

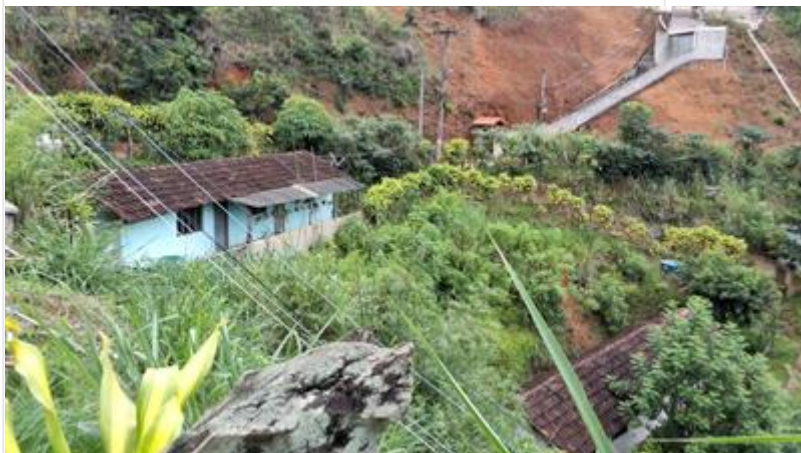
Foto\_topo\_talude\_casa-20250114-155913.jpg

**Nulo**

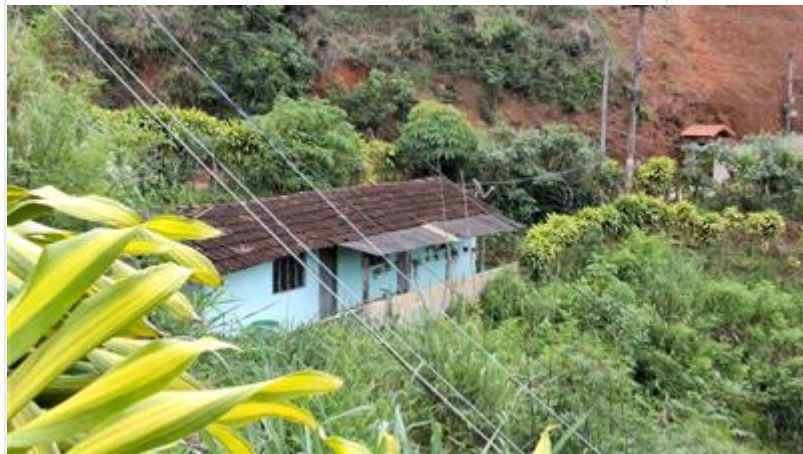
Foto\_vulnerabilidade-20250114-155848.jpg

**Alta: Danos estruturais esperados com excessivas deformações das estruturas, colapso parcial dos domicílios**

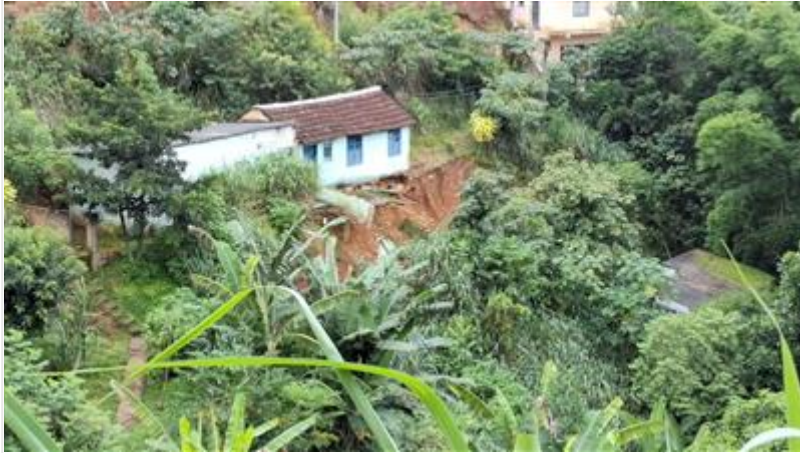
Foto\_Estrutura\_colapsada-20250114-155837.jpg

Foto Estrutura colapsada

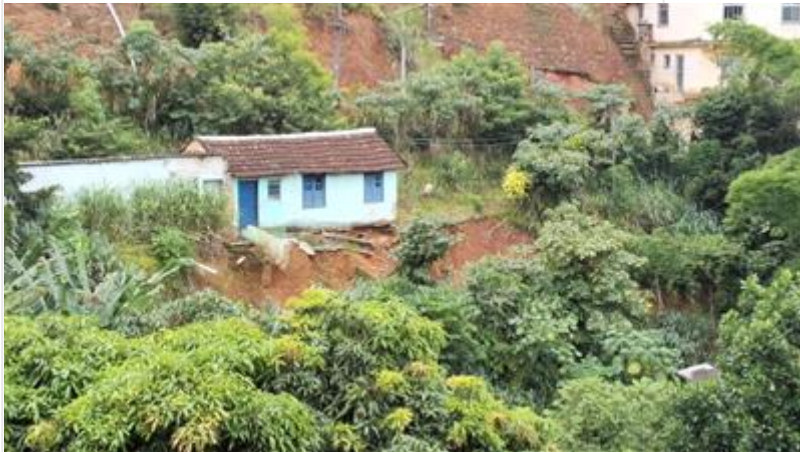
Foto\_Cicatrizes-20250114-161221.jpg

Foto Cicatrizes

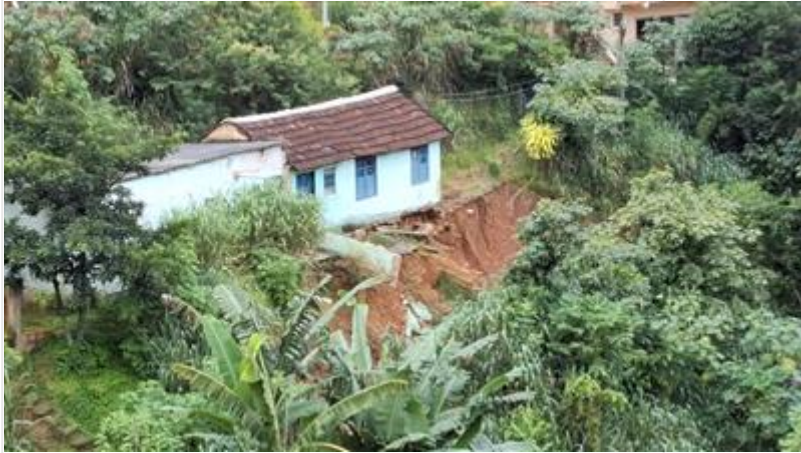
Foto\_Angulos\_negativos-20250114-155821.jpg

## Foto Ângulos negativos

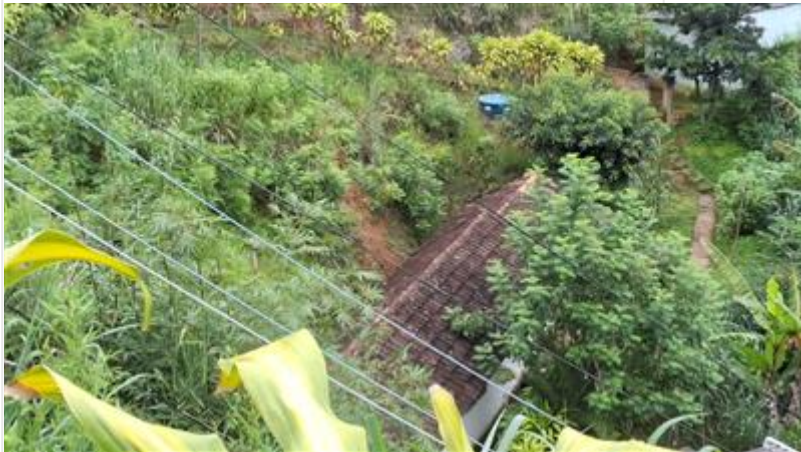
Foto\_Erosao\_Laminar-20250114-155811.jpg

## Foto Erosão Laminar

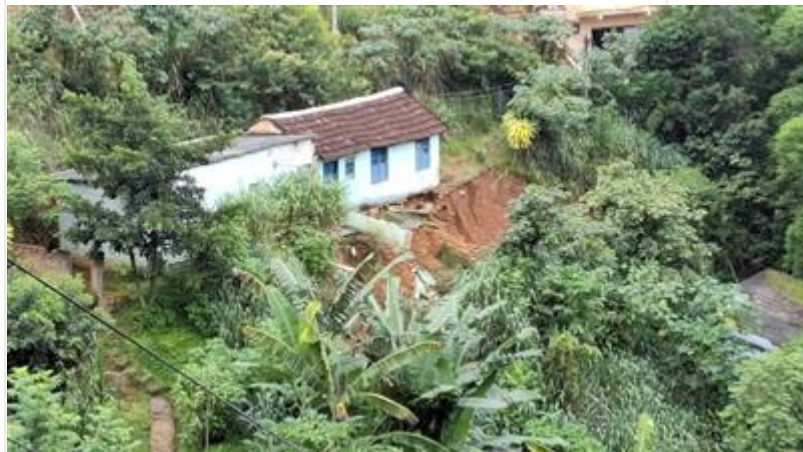
Foto\_deslizamento-20250114-155757.jpg

**Deslizamento planar ocorrido em taludes de corte, colapsando parte da estrutura.**

O terreno está encaixado na drenagem, com presença de deslizamentos planares ocorridos em 2024 em inúmeros taludes ao longo do setor, chegando a atingir e colapsar parcialmente as edificações. Ressalta-se que todas as moradias se encontram a distância nula da base do talude, e propensas a qualquer tipo de movimentação. Também não é observado nenhum, tipo de escoamento superficial.

- **Sirenes**
- **Nudec**
- **Educação e Conscientização da população**
- **Sinalização e Orientação de Alerta**

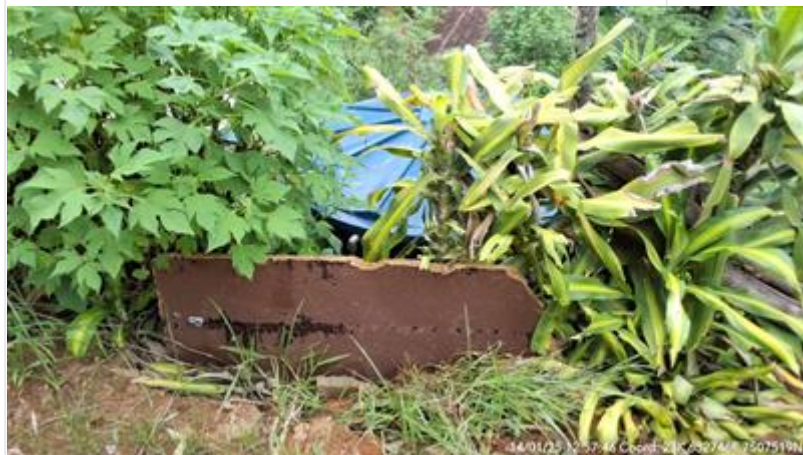
Foto\_agua-20250114-155746.jpg

**Concentração de água em superfície (enxurrada)**

- **Inexistente**

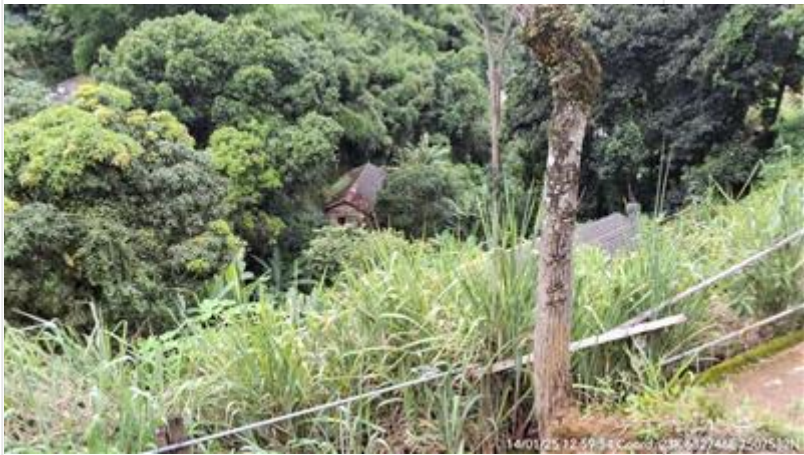
Foto1-20250114-155953.jpg

Imóveis em situação de abandono
