## FICHA DE CAMPO

**MD\_HumbertoAntunes\_208**

**MD\_HumbertoAntunes\_208\_DS\_IR\_\_1**

**Santa Cruz, 56**

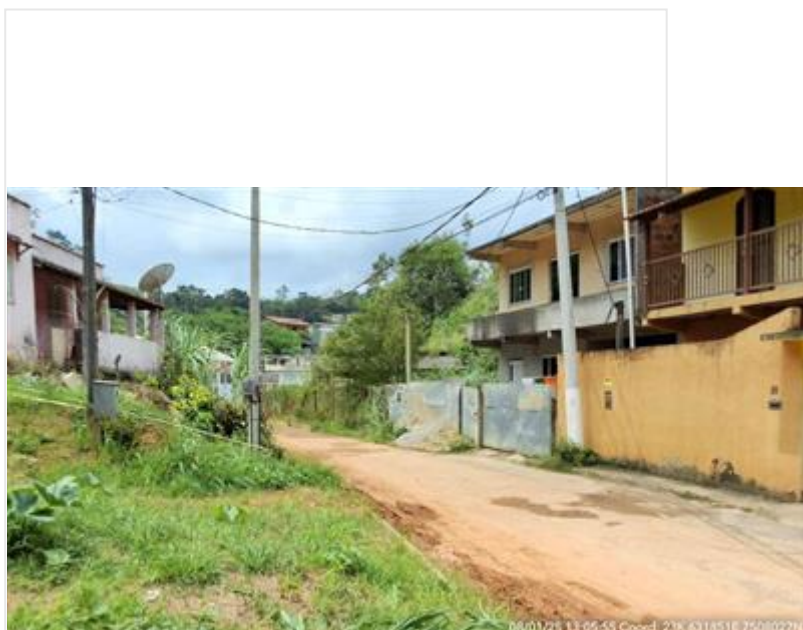
Foto\_acesso-20250108-160554.jpg

**Veicular**

**Não Pavimentado**

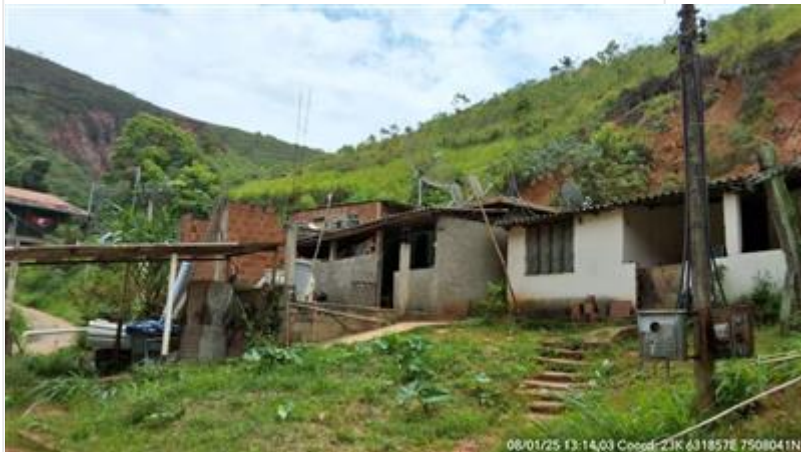
Foto\_encos\_nat-20250108-161402.jpg

**5 - 20m**

**75**

**Base do terreno de declividade baixa, porém a montante encosta natural com cicatriz de deslizamento**

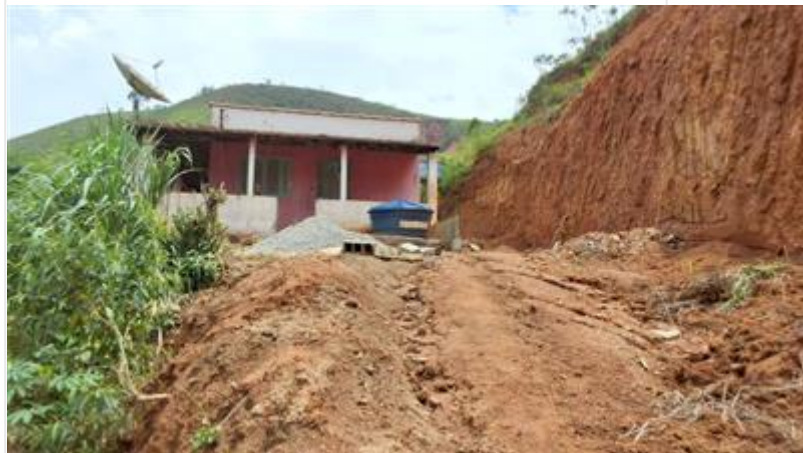
Foto\_cort\_un-20250108-161213.jpg

**1 - 5m**

**30**

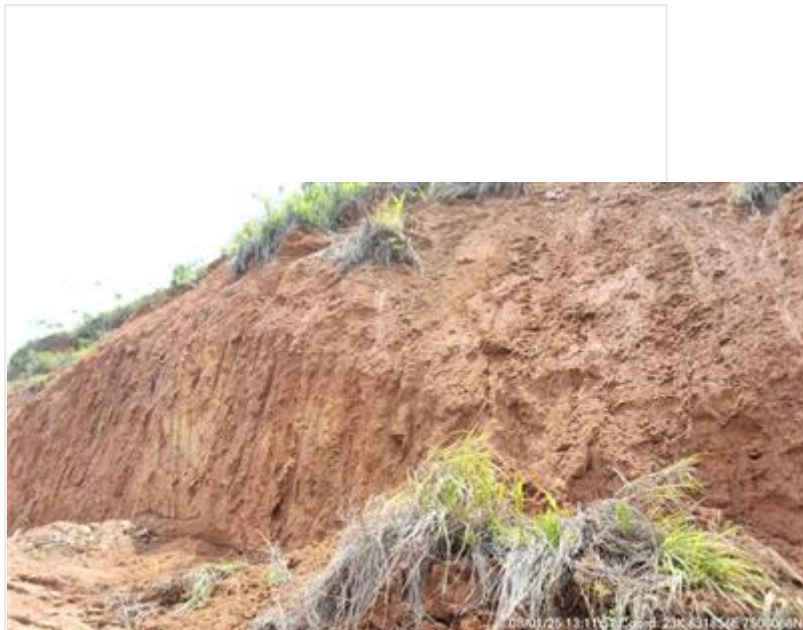
Foto\_material-20250108-161155.jpg

- **Solo residual**

**Material fino de coloração avermelhada**

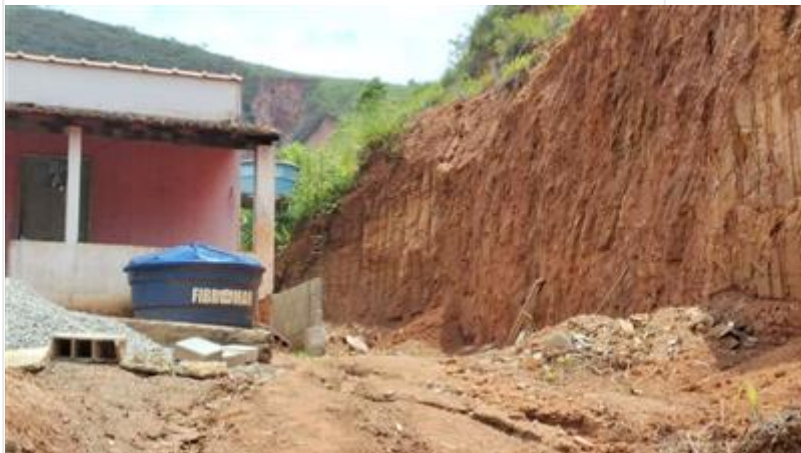
Foto\_talude\_casa-20250108-161144.jpg

**1 - 2m**

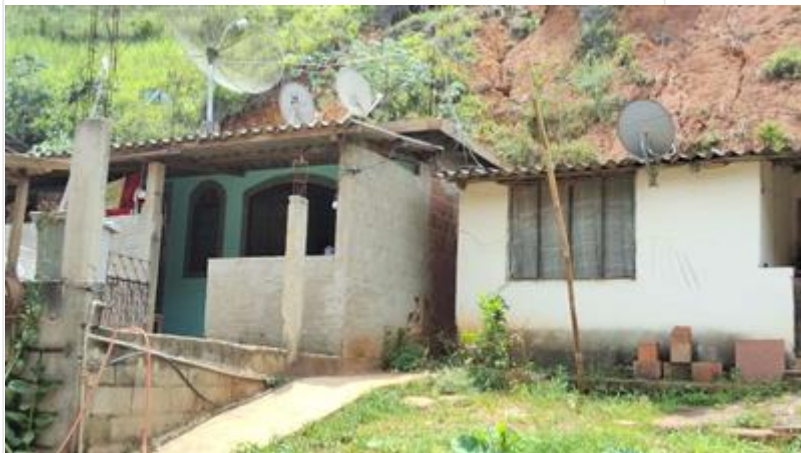
Foto\_vulnerabilidade-20250108-161029.jpg

**Alvenaria**

**Alta: Danos estruturais esperados com excessivas deformações das estruturas, colapso parcial dos domicílios**

- **Sirenes**
- **Nudec**
- **Sinalização e Orientação de Alerta**
- **Educação e Conscientização da população**

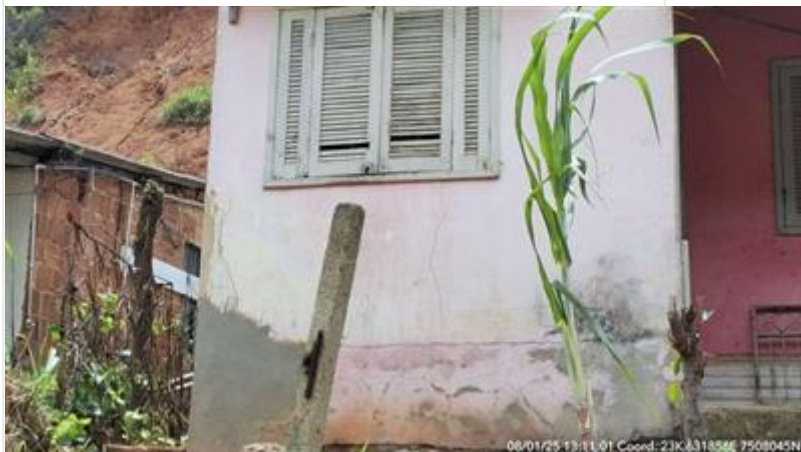
Foto\_Trincas\_em\_moradias-20250108-161100.jpg

- **Cicatrizes**
- **Sulcos**
- **Trincas em moradias**
- **Ângulos negativos**

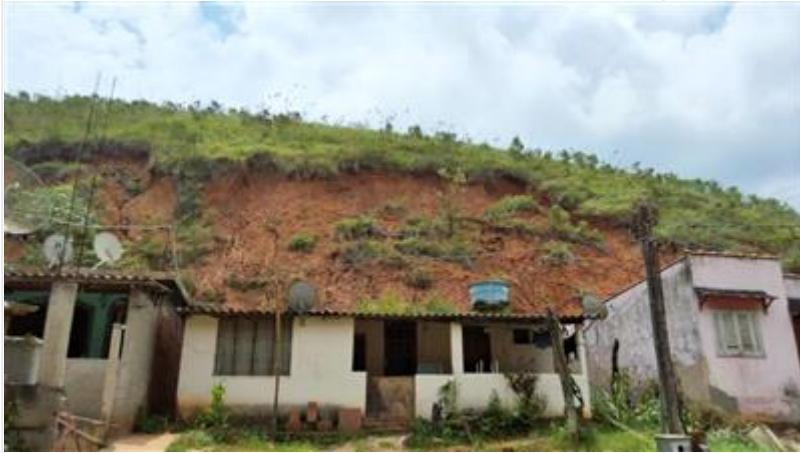
Foto\_Cicatrizes-20250108-161005.jpg

**Local com cicatriz de deslizamento nos fundos dos imóveis, processo ativo e histórico de atingimento de imóveis em 2024, porém sem colapso de estruturas. Há presença de sulcos e, segundo relato de um morador, em chuvas recentes houve nova mobilização de material. Ainda de acordo com o morador, quando ocorreu o deslizamento, o acesso à rua foi fechado, restando apenas a linha férrea como rota de fuga.**

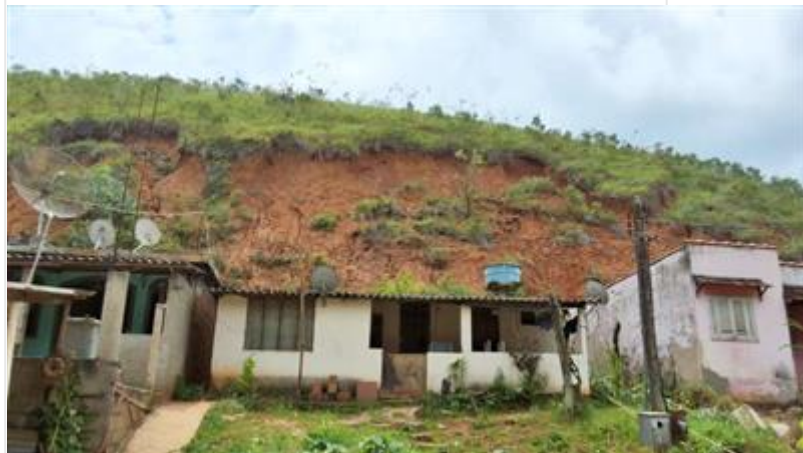
Foto\_deslizamento-20250108-160954.jpg

**Planar**

**Deslizamento planar em talude de corte para construção, paralelo a via.**

**Sim**

**Muito Alto**

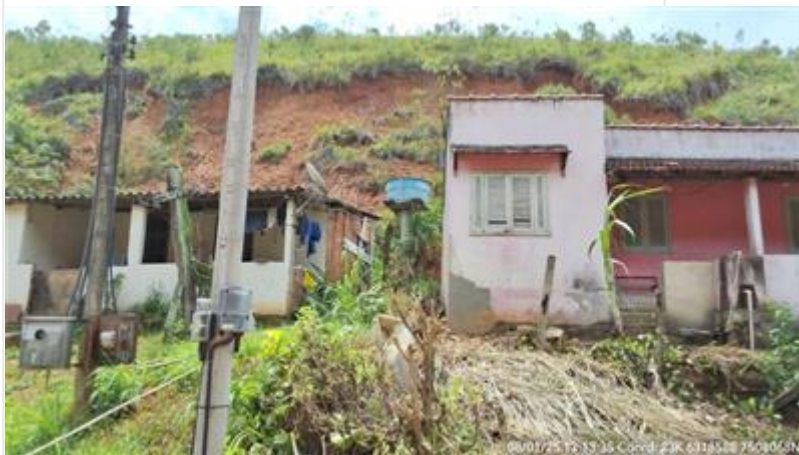
Foto\_agua-20250108-161335.jpg

**Não aplicavel**

- **Sem vazamento aparente**

- **Inexistente**

**Sem mina aparente**
