FICHA DE CAMPO

**MD\_HumbertoAntunes\_208**

**MD\_HumbertoAntunes\_208\_DS\_IR\_\_2**

**Santa Cruz, 81**

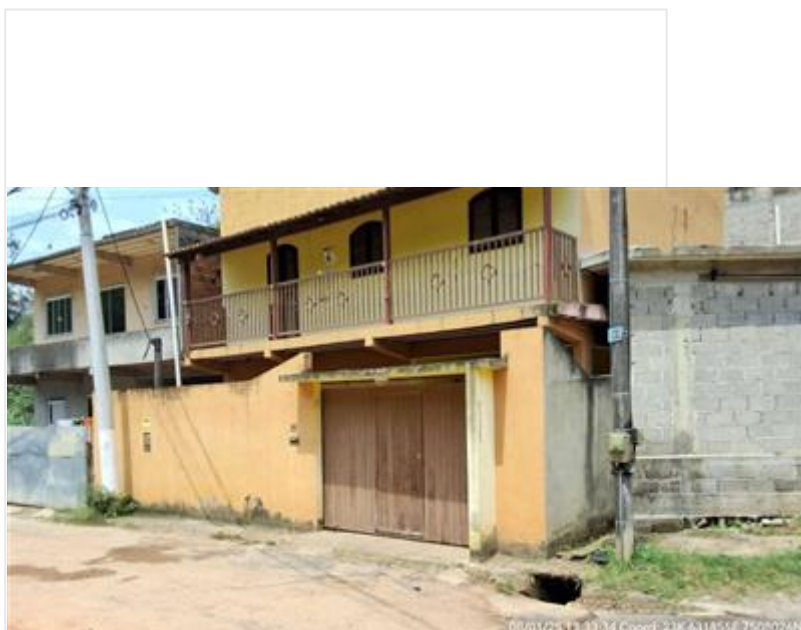
Foto\_acesso-20250108-163333.jpg

**Veicular**

**Não Pavimentado**

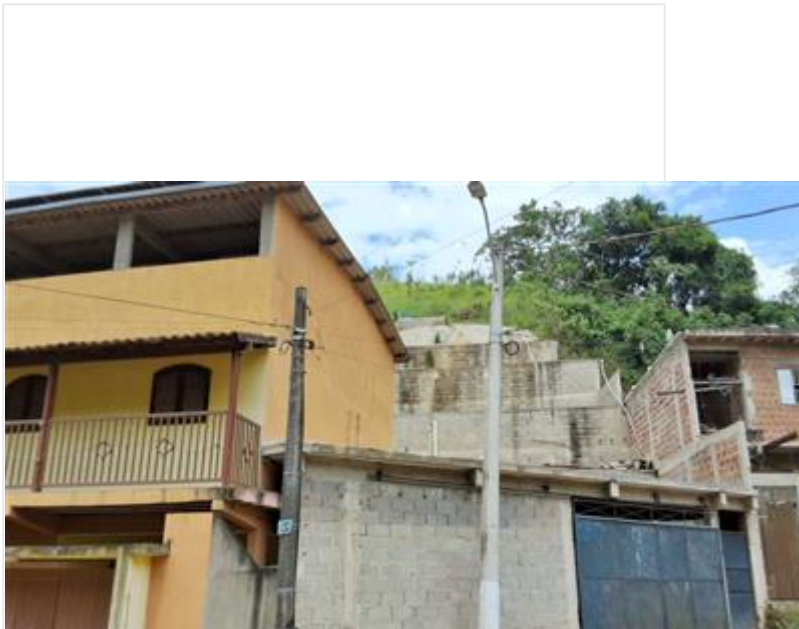
Foto\_cort\_mult-20250108-163400.jpg

**1 - 5m**

**90**

**Terreno com intervenção estrutural, porém com drenos esparsos na forma de um cano por patamar.**

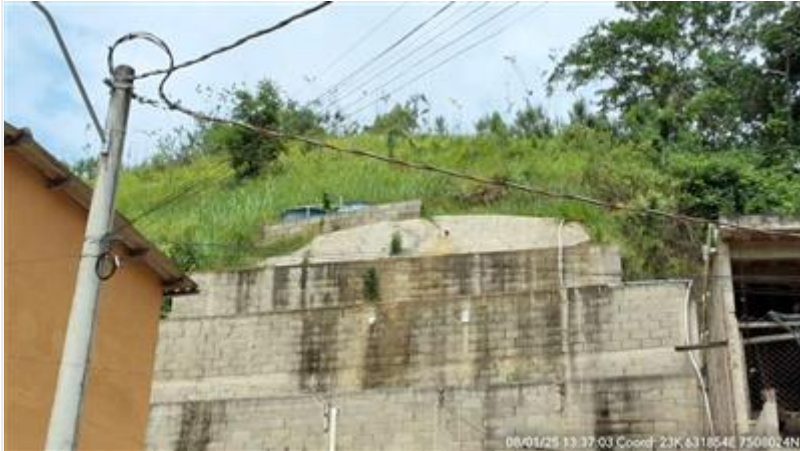
Foto\_material-20250108-163702.jpg

- **Solo residual**
- **Aterro**

**Dificuldade em observar o material porém por relatos foi marcado o que o morador vizinho informou.**

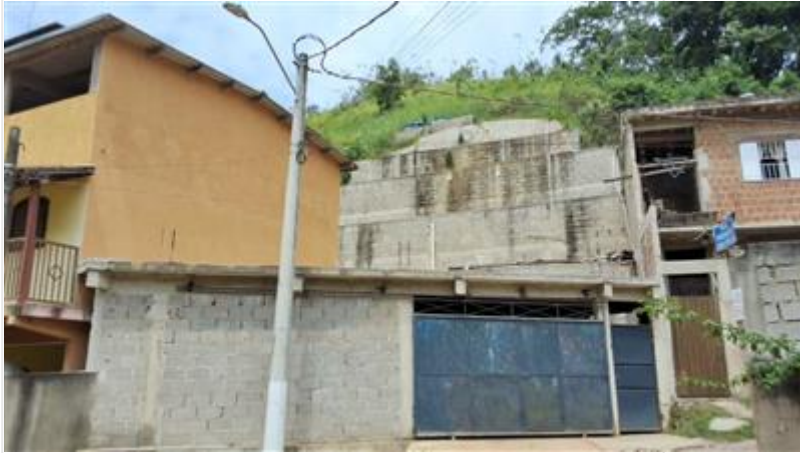
Foto\_talude\_casa-20250108-163654.jpg

**5 - 6m**

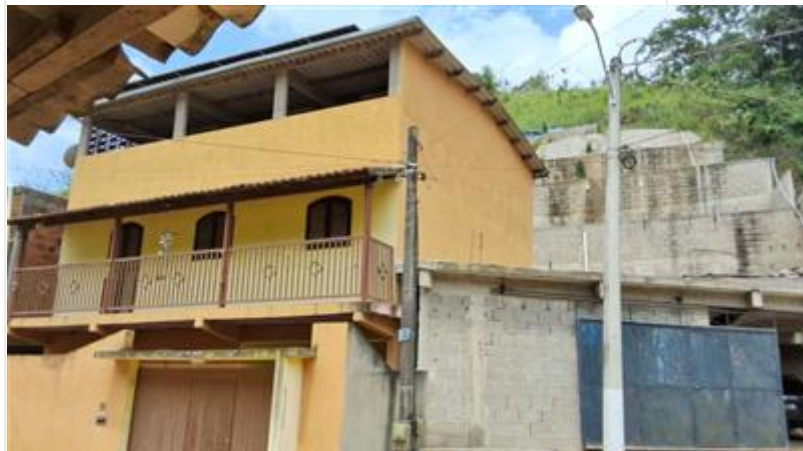
Foto\_vulnerabilidade-20250108-164109.jpg

**Alvenaria**

**Média: Danos esperados relacionados a trincas e colapso parcial nas paredes**

- **Sirenes**
- **Nudec**
- **Sinalização e Orientação de Alerta**
- **Educação e Conscientização da população**

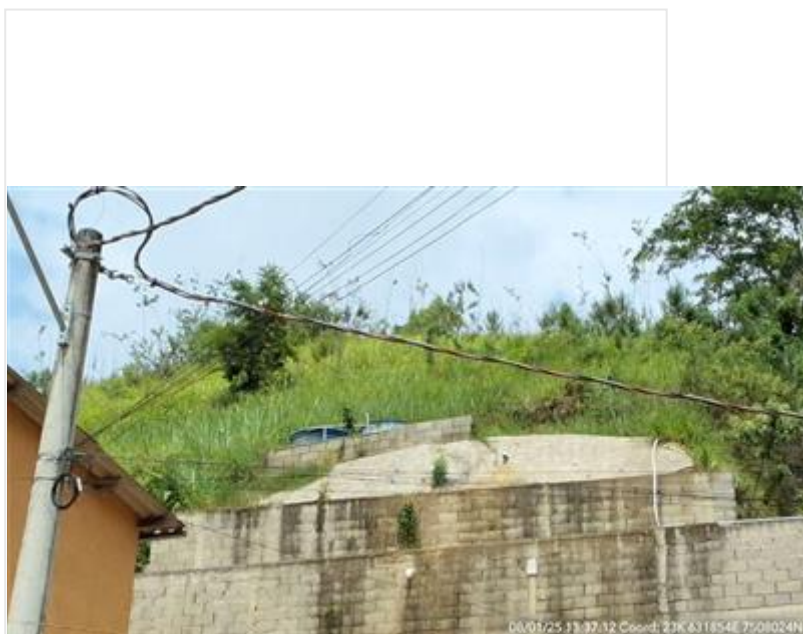
Foto\_agua-20250108-163712.jpg

**Concentração de água em superfície (enxurrada)**

- **Precário**

**Sem mina aparente**
