## FICHA DE CAMPO

**MD\_HumbertoAntunes\_208**

**MD\_HumbertoAntunes\_208\_DS\_IR\_\_3**

**Humberto Antunes**

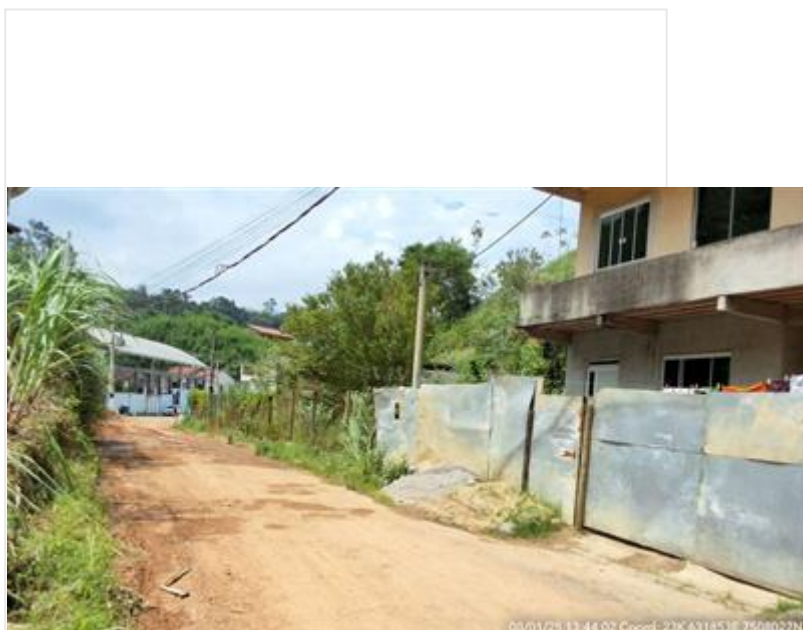
Foto\_acesso-20250108-164401.jpg

**Veicular**

**Não Pavimentado**

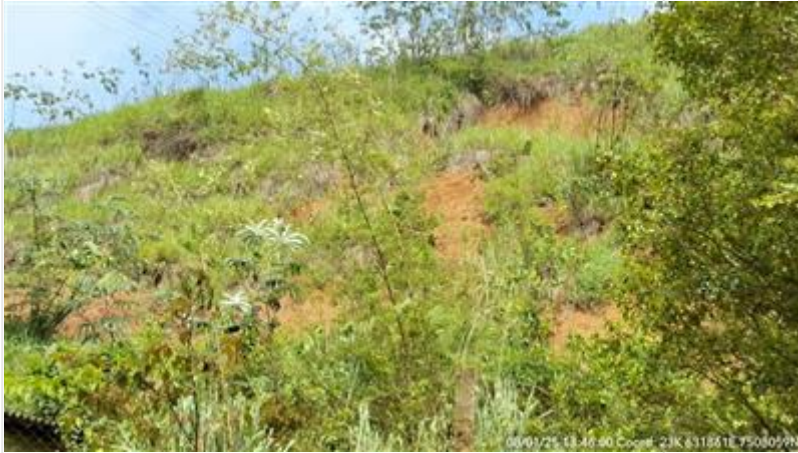
Foto\_material-20250108-164559.jpg

- **Solo residual**

**Solo residual de coloração avermelhada**

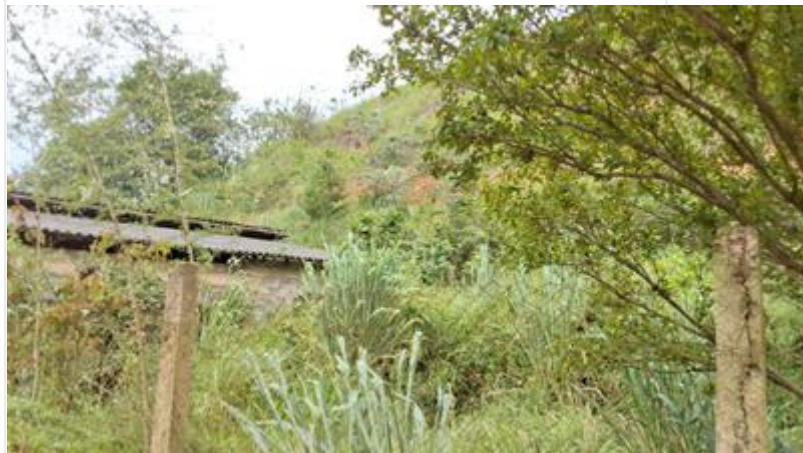
Foto\_talude\_casa-20250108-165638.jpg

- **Distância talude-casa**

**1 - 2m**

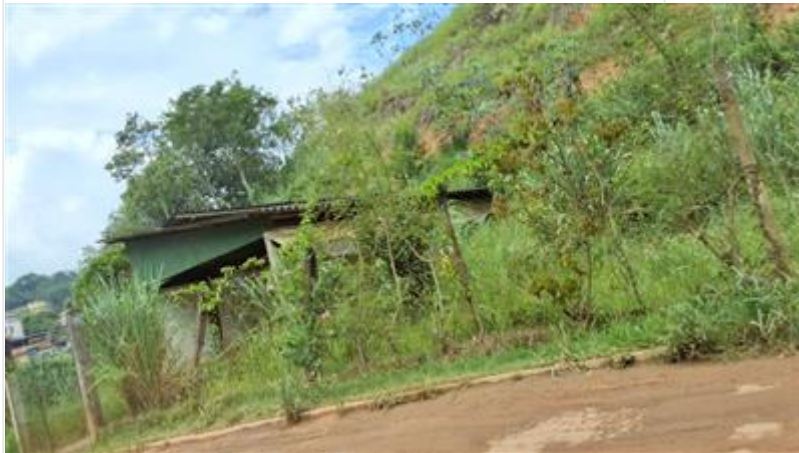
Foto\_vulnerabilidade-20250108-164640.jpg

**Alvenaria**

**Alta: Danos estruturais esperados com excessivas deformações das estruturas, colapso parcial dos domicílios**

**Sim**

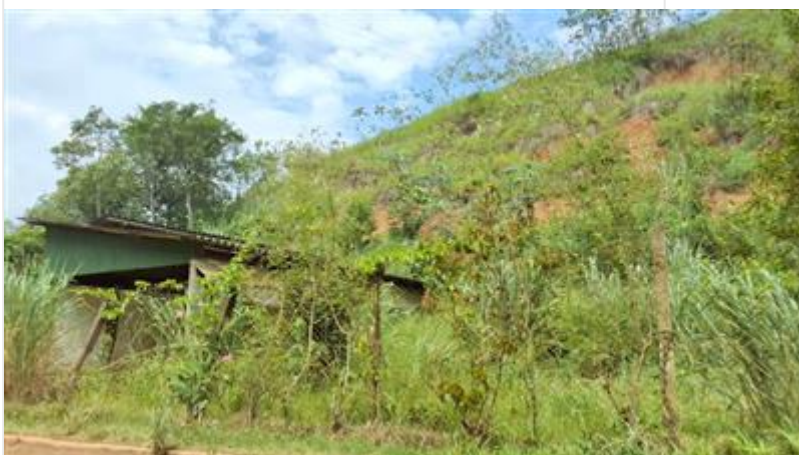
Foto\_Cicatrizes-20250108-164710.jpg

- **Cicatrizes**

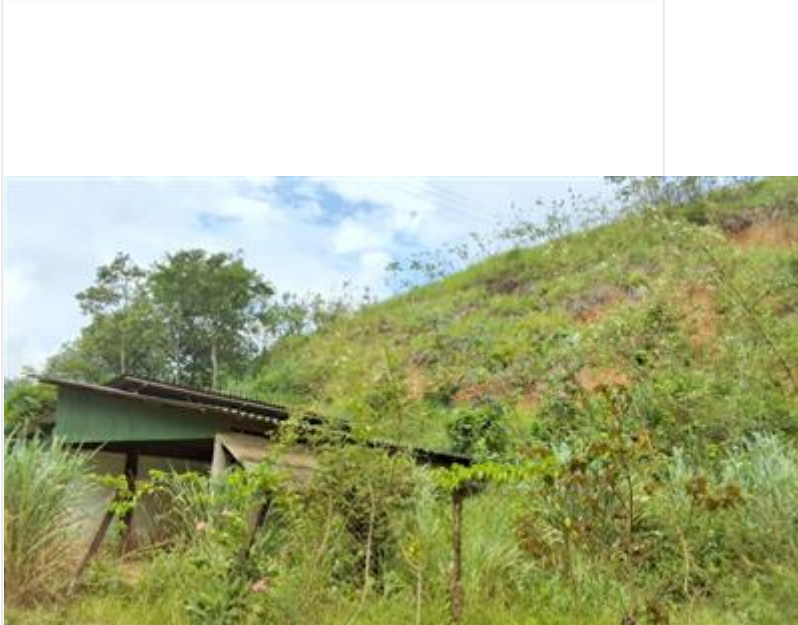
Foto\_deslizamento-20250108-164820.jpg

- **Deslizamento**

### **Planar**

**Deslizamento planar paralelo a via, ocorrido em fevereiro de 2024 com atingimento de casa**

**Sim**

**Muito Alto**

**Área com histórico de deslizamento atingindo a casa 2024, processo ativo sem vítimas. Local íngreme de vegetação rasteira, esparsa e de solo exposto.**

- Sirenes
- Nudec
- Sinalização e Orientação de Alerta
- Educação e Conscientização da população

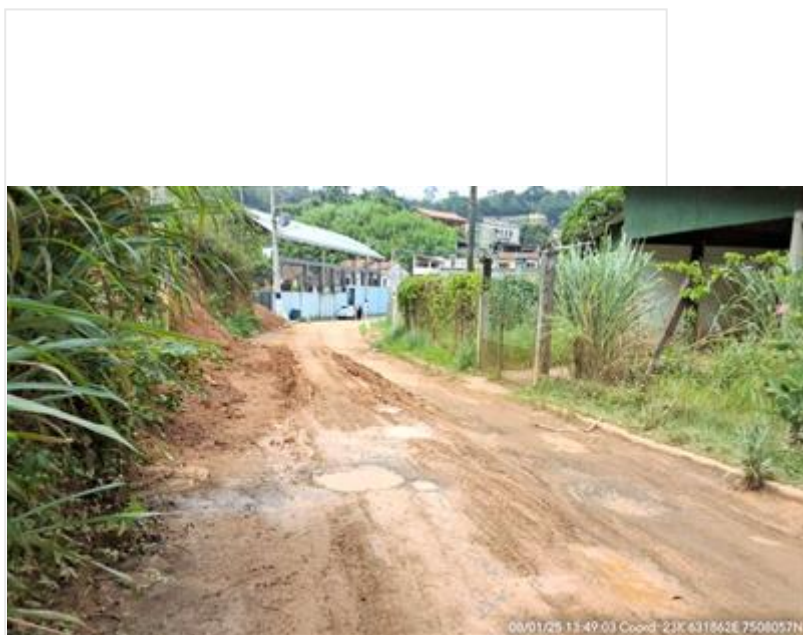
Foto\_agua-20250108-164901.jpg

**Lançamento de água servida em superfície**

- **Sem vazamento aparente**

- **Precário**

**Sem mina aparente**
