## FICHA DE CAMPO

**MD\_HumbertoAntunes\_208**

**MD\_HumbertoAntunes\_208\_DS\_IR\_\_4**

**Rua Frederico de Lima Fontelles**

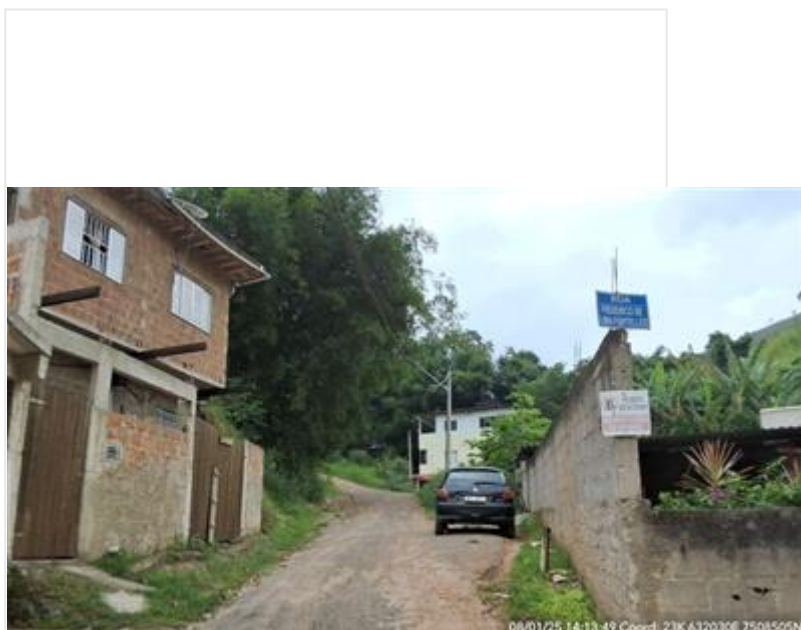
Foto do acesso:

**Veicular**

**Não Pavimentado**

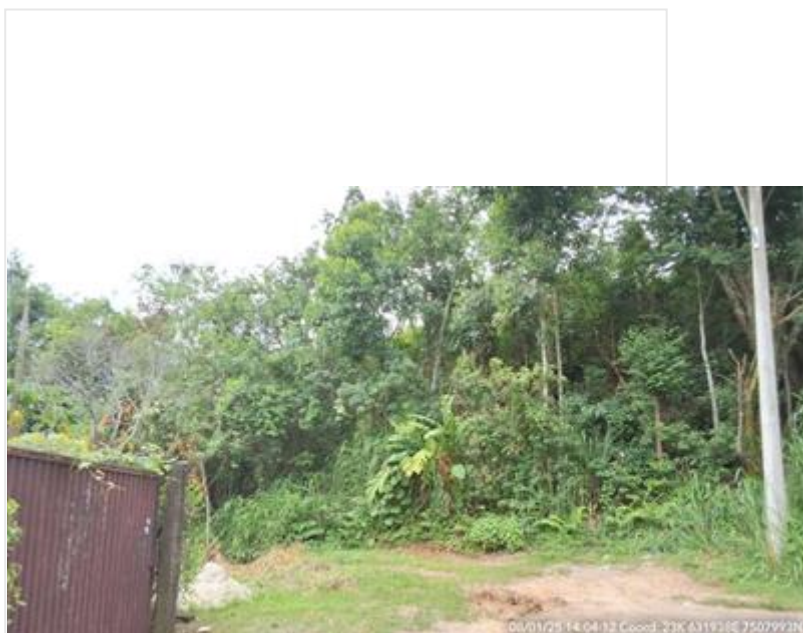
Foto da encosta natural:

**5 - 20m**

**70**

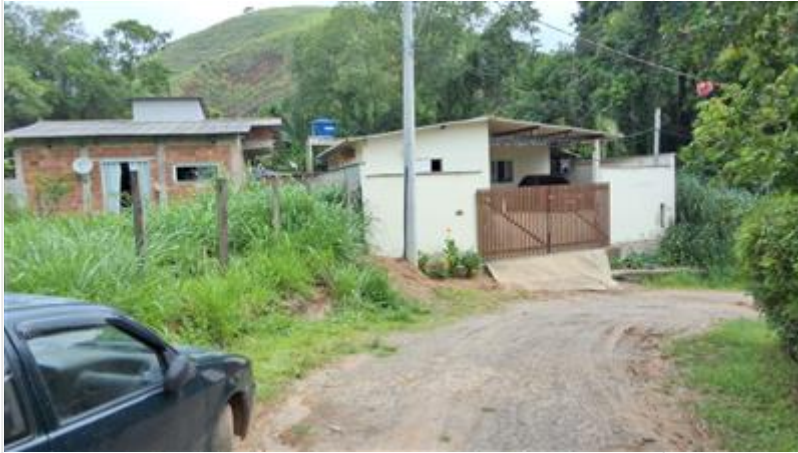
Foto do talude de cortes múltiplos:

**1 - 5m**

**80**

**Terreno com cortes múltiplos a jusante e encosta natural a montante**

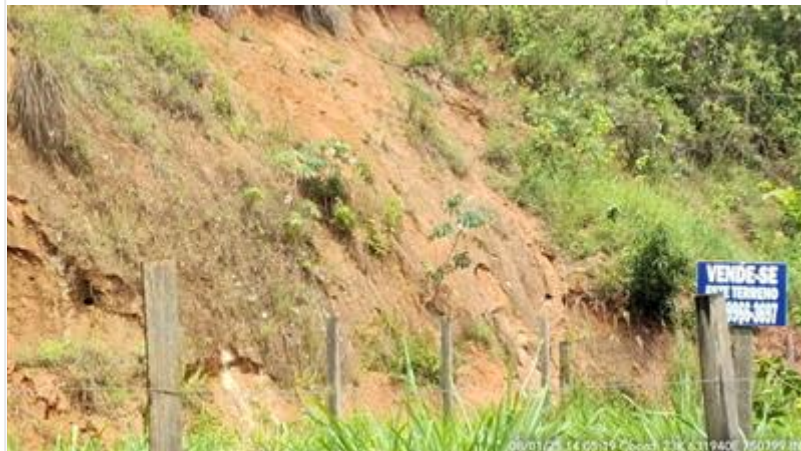
Foto do material predominante:

- **Solo residual**

**Foi observado apenas solo residual no local**

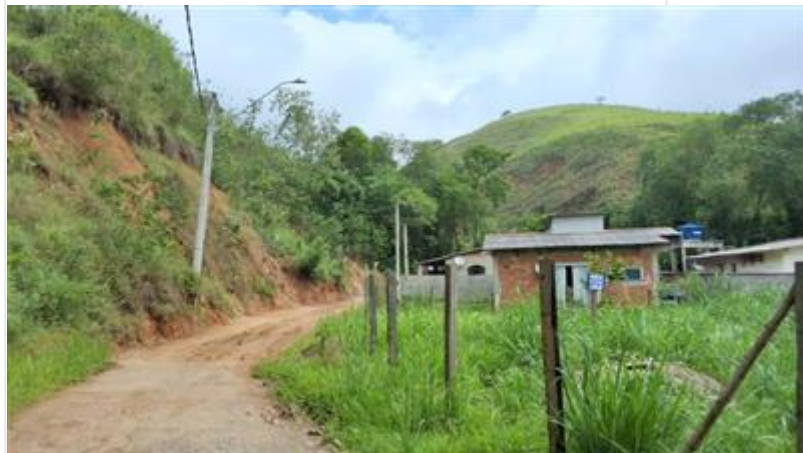
Foto Distância talude – casa

**> 6m**

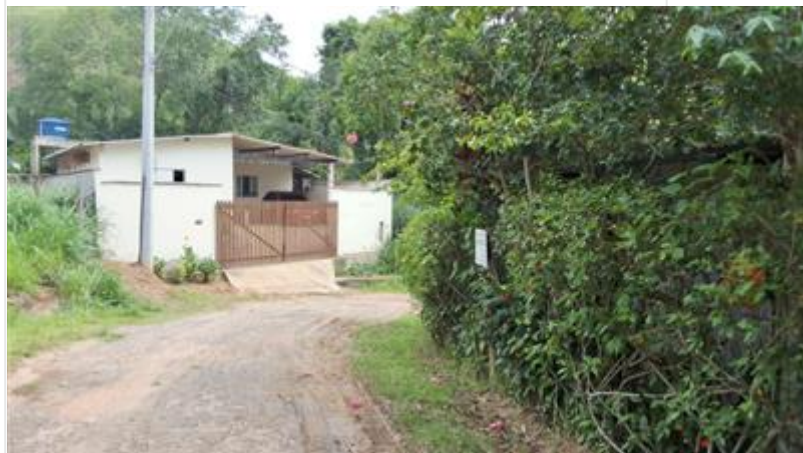
Foto Distância topo do talude - base da casa

**1 - 2m**

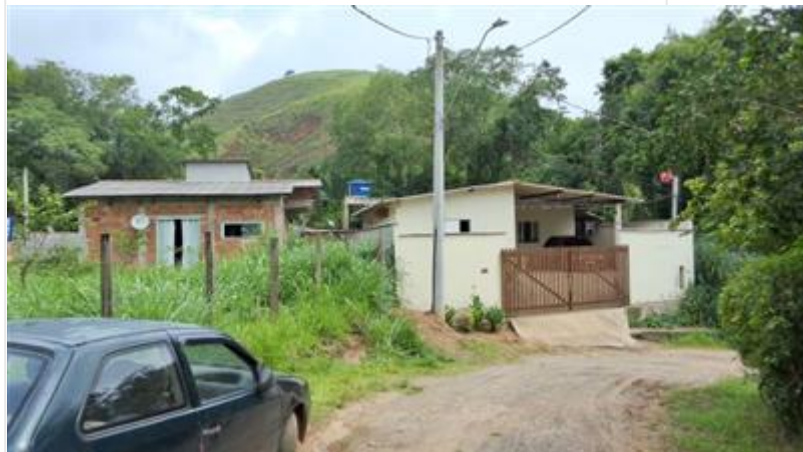
Foto do Vulnerabilidade:

**Alvenaria**

**Média: Danos esperados relacionados a trincas e colapso parcial nas paredes**

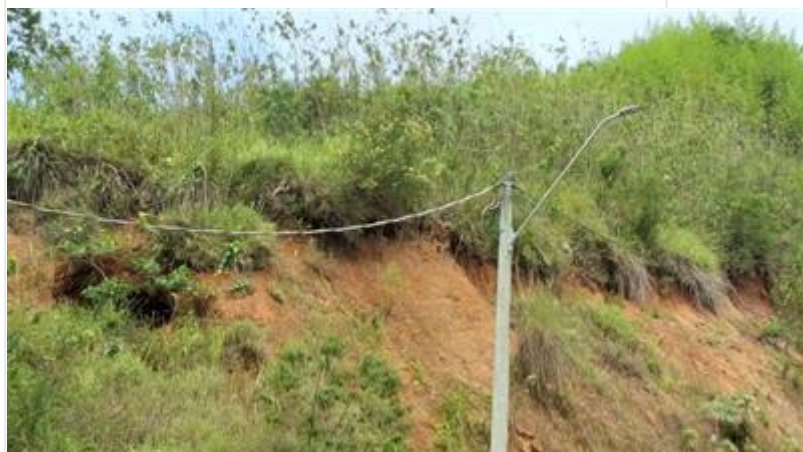
Foto Ângulos negativos

- **Ângulos negativos**
- **Erosão laminar**

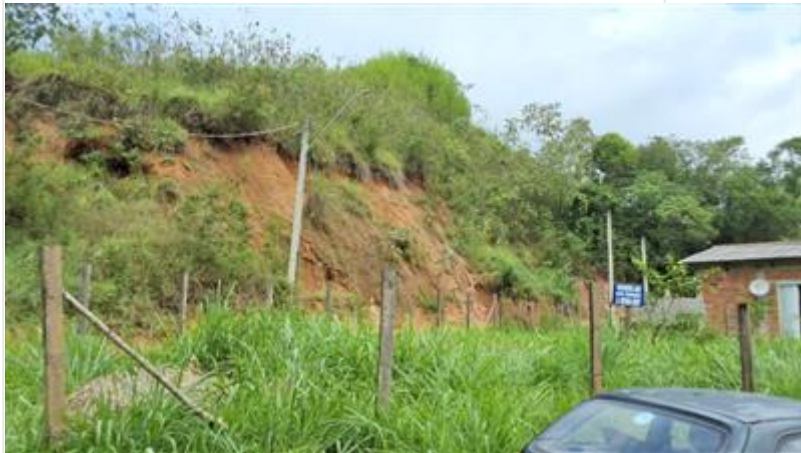
## Foto Erosão Laminar

**Observado erosão em talude ativo na qual a distância para os imóveis é maior que 6 metros.**

**Local sem histórico de deslizamentos porém a montante do setor se observa uma erosão em talude de maneira que se observa o processo ativo, porém a uma distancia superior de 6 m da base do talude.**

- **Sirenes**
- **Nudec**
- **Sinalização e Orientação de Alerta**
- **Educação e Conscientização da população**

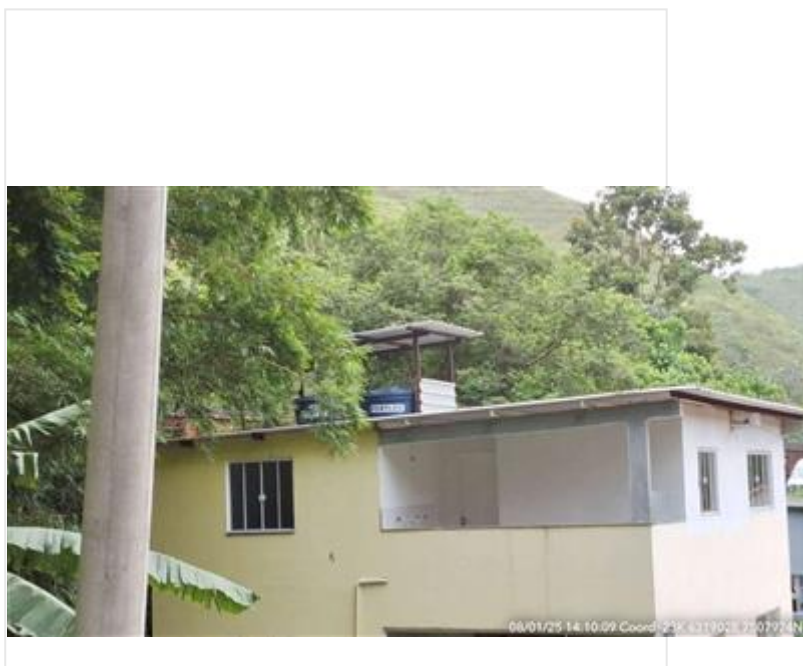
Foto da presença de água:

- **Sem vazamento aparente**

- **Inexistente**

**Sem mina aparente**
