## FICHA DE CAMPO

**MD\_HumbertoAntunes\_208**

**MD\_HumbertoAntunes\_208\_DS\_IR\_\_5**

**Travessa Santa Cruz, 140**

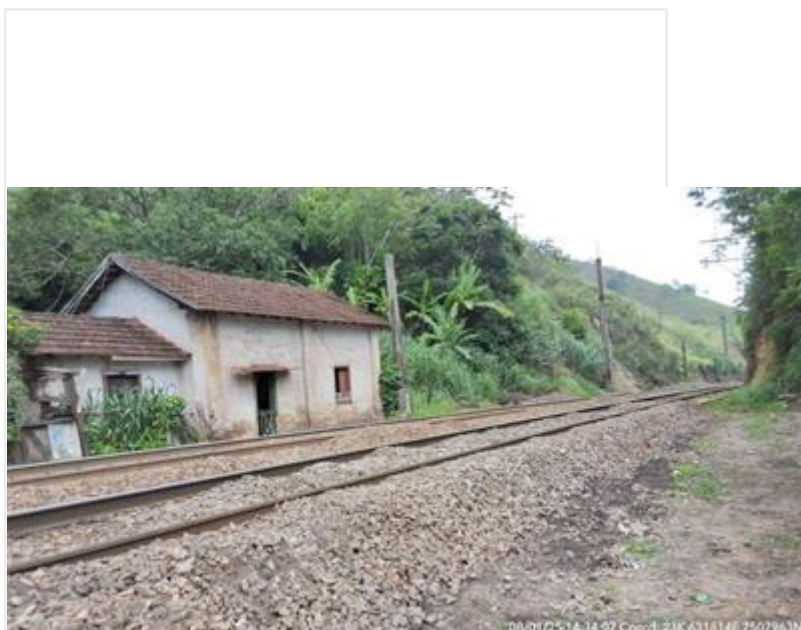
Foto\_acesso-20250108-173406.jpg

**Linha Férrea**

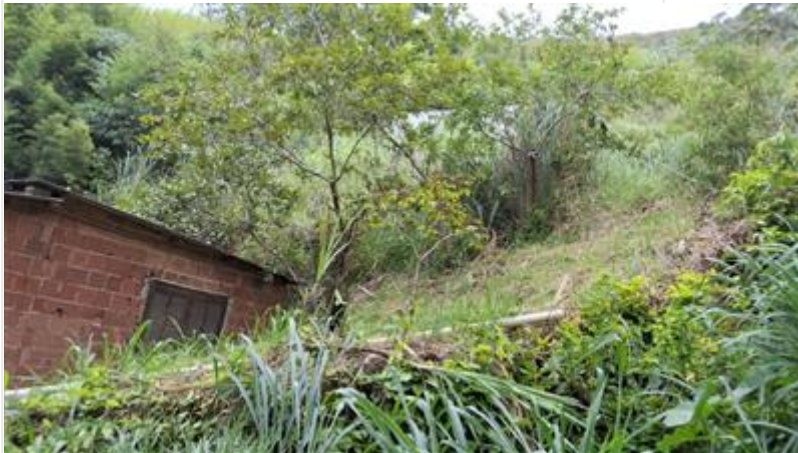
Foto\_cort\_mult-20250108-173238.jpg

**1 - 5m**

**75**

**Area próxima a linha ferrea, com desenvolvimento de ravinas.**

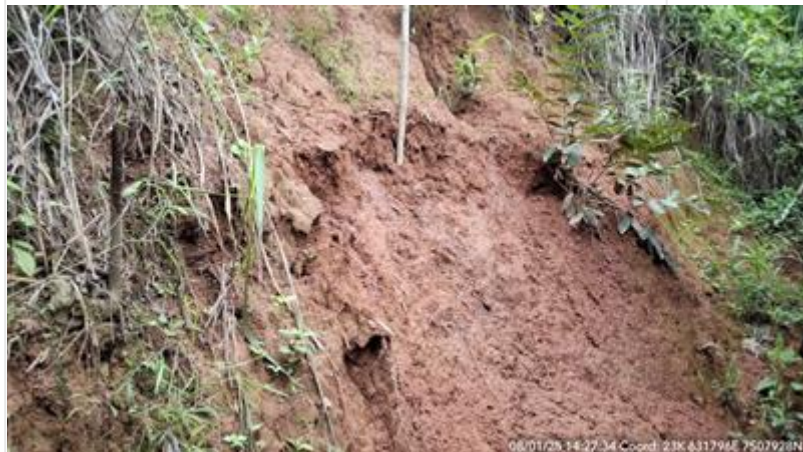
Foto\_material-20250108-172733.jpg

- **Solo residual**

**Solo com granulação fina e coloração avermelhada**

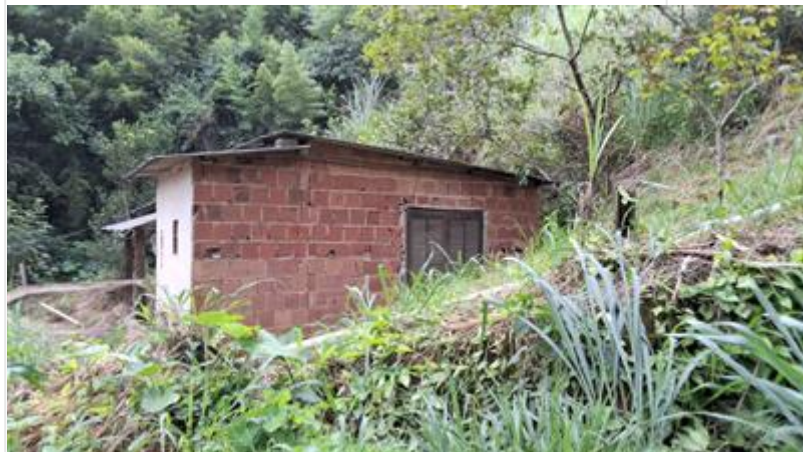
Foto\_vulnerabilidade-20250108-173117.jpg

**Alvenaria**

**Muito Alta: Danos estruturais esperados com comprometimento integral estrutural e possibilidade de colapso total dos domicílios**

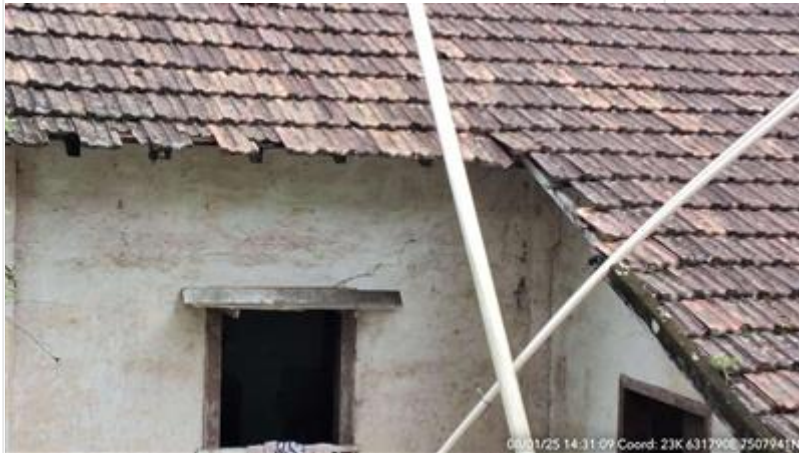
Foto\_Trincas\_em\_moradias-20250108-173108.jpg

Foto Trincas em moradias

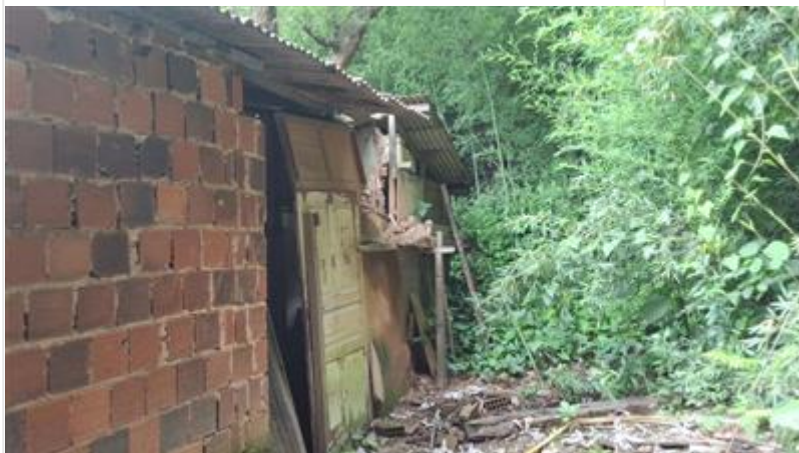
Foto\_Estrutura\_colapsada-20250108-173149.jpg

Foto Estrutura colapsada

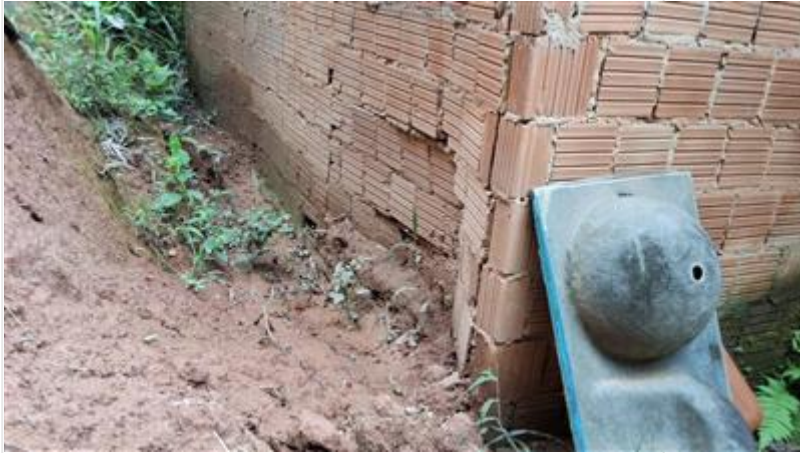
Foto\_Afundamento-20250108-172908.jpg

Foto Afundamento

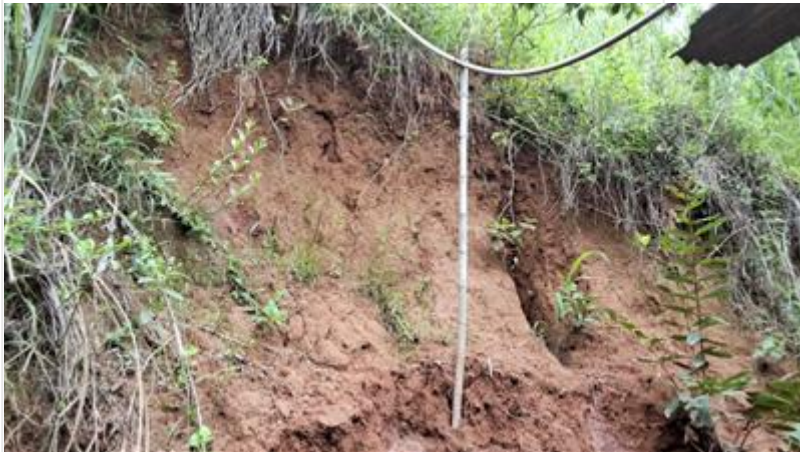
Foto\_Cicatrizes-20250108-172920.jpg

Foto Cicatrizes

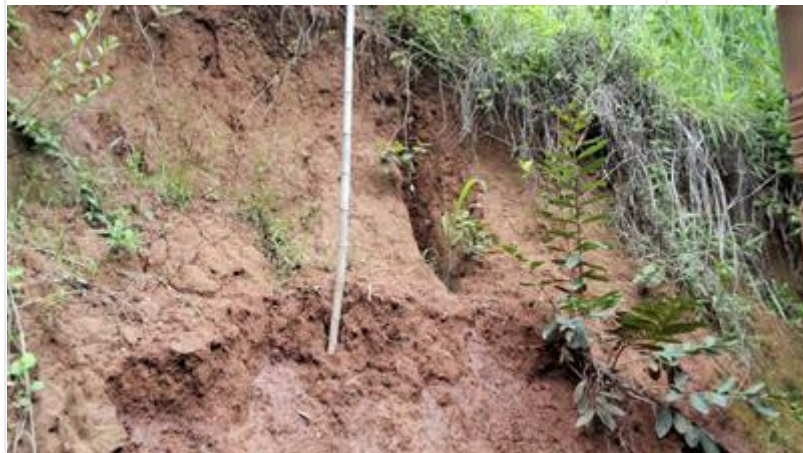
Foto\_Erosao\_Laminar-20250108-172940.jpg

## Foto Erosão Laminar

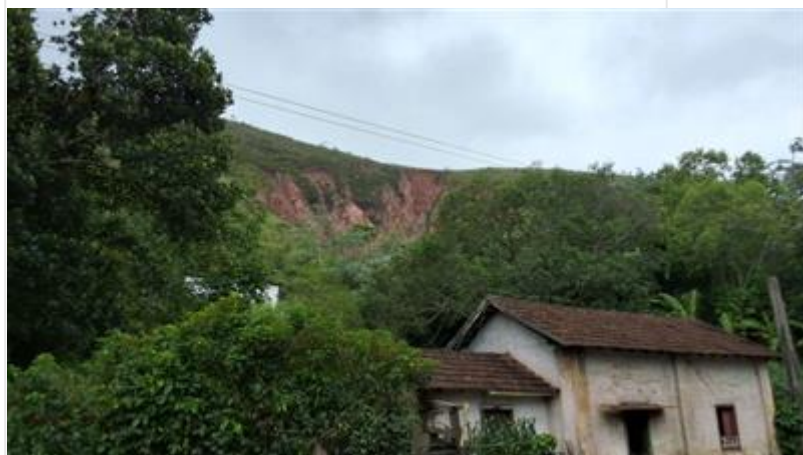
Foto\_Vocorocas-20250108-173416.jpg

## Foto Voçorocas

**Local com histórico de deslizamentos de agosto e fevereiro de 2024, com atingimento de imóvel e colapso parcial de estruturas. Sem registro de vítimas. O morador disse que a cava que realizou para escoar a água não é suficiente para dar vazão e que chega a alagar a casa dele, juntamente com escoamento de água com lama. Presença de voçoroca a montante.**

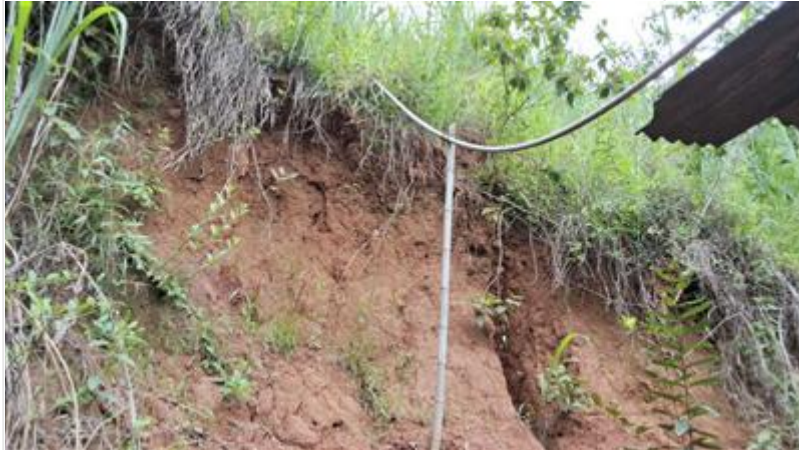
Foto\_deslizamento-20250108-172956.jpg

**Planar**

**Histórico de atingimentos a 6 meses atrás e a um ano atrás, com atingimento de imóvel.**

**Muito Alto**

- **Sirenes**
- **Nudec**
- **Sinalização e Orientação de Alerta**
- **Educação e Conscientização da população**

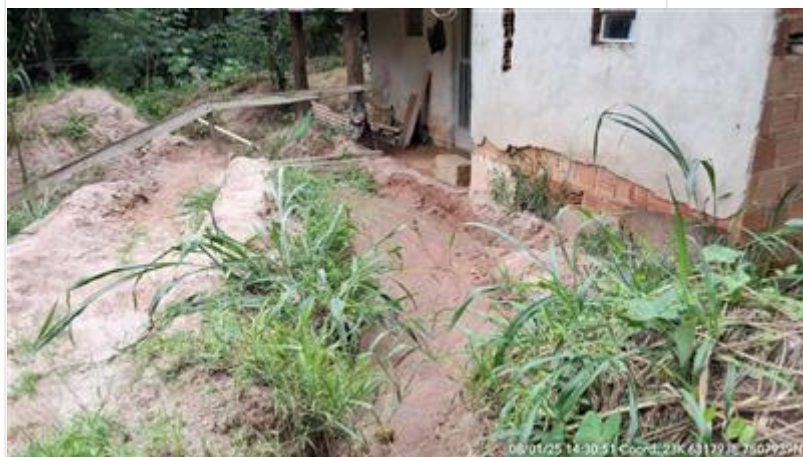
Foto\_agua-20250108-173051.jpg

- **Sem vazamento aparente**

- **Inexistente**

**Sem mina aparente**
