## FICHA DE CAMPO

**MD\_HumbertoAntunes\_208**

**MD\_HumbertoAntunes\_208\_DS\_IR\_\_6**

**Santa Cruz 31**

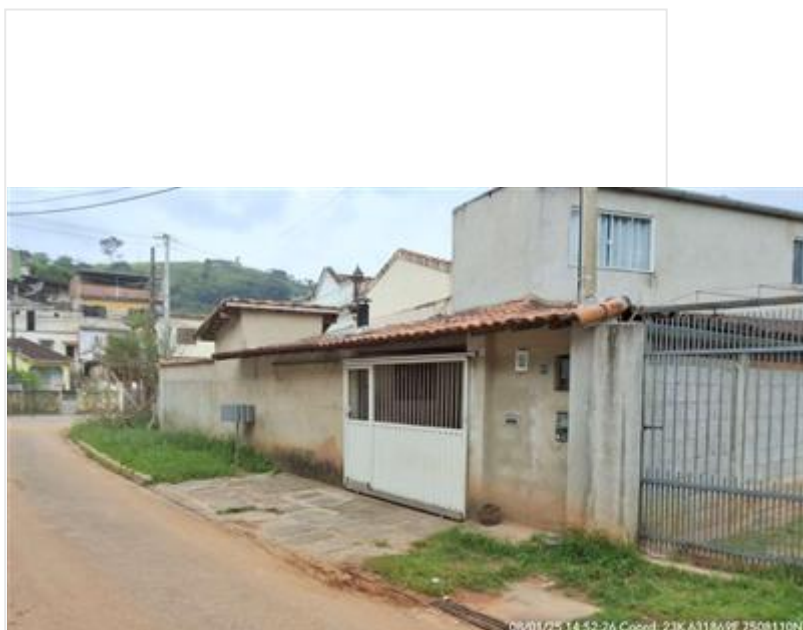
Foto\_acesso-20250108-175225.jpg

**Veicular**

**Pavimentado**

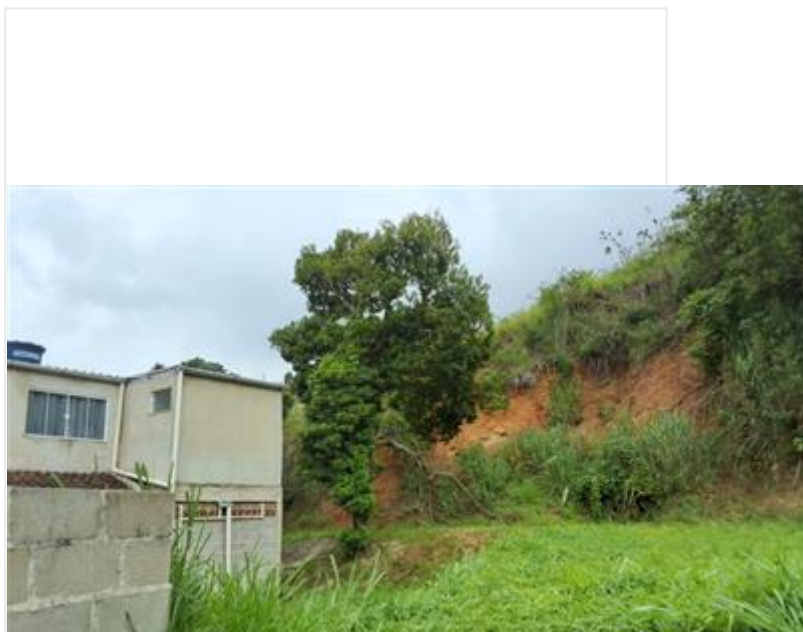
Foto\_cort\_un-20250108-175212.jpg

**1 - 5m**

**70**

**Inclinação acentuada no local que ocorreu o deslizamento.**

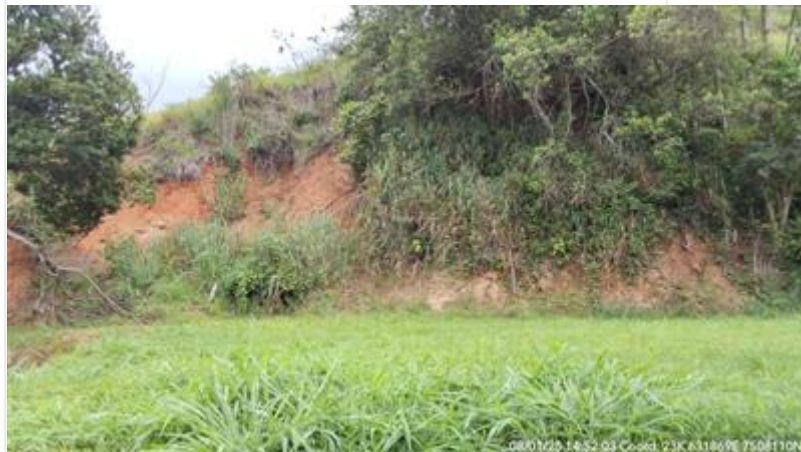
Foto\_material-20250108-175202.jpg

- **Solo residual**

**Solo residual com coloração avermelhada**

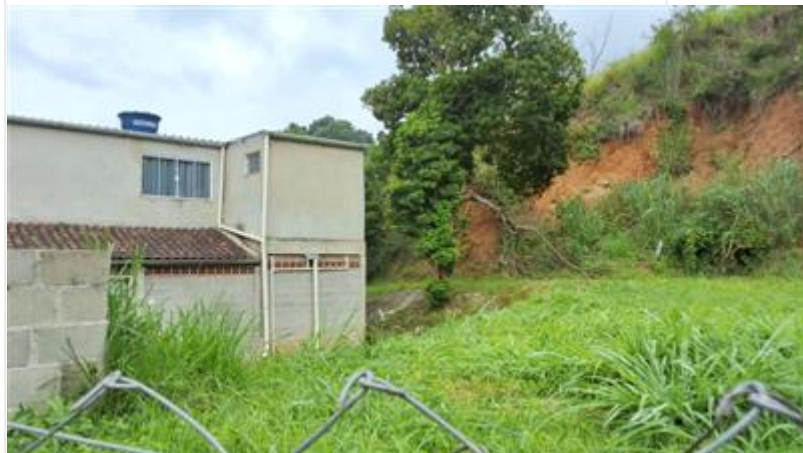
Foto\_talude\_casa-20250108-175152.jpg

**> 6m**

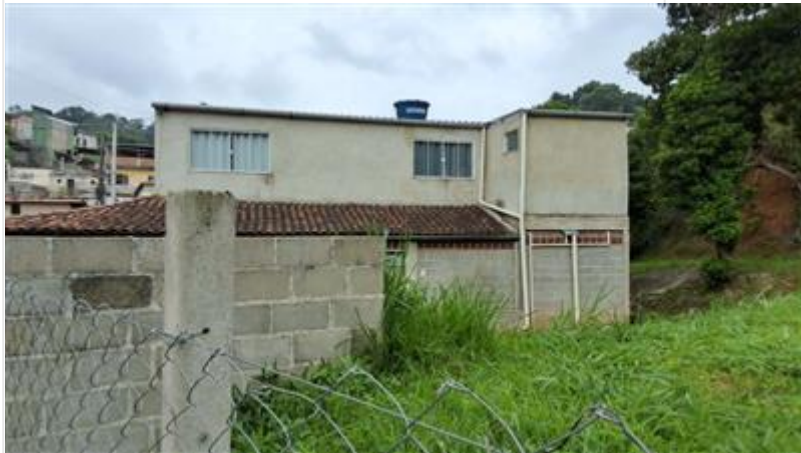
Foto\_vulnerabilidade-20250108-175145.jpg

**Alvenaria**

**Baixa: Danos Estruturais não esperados**

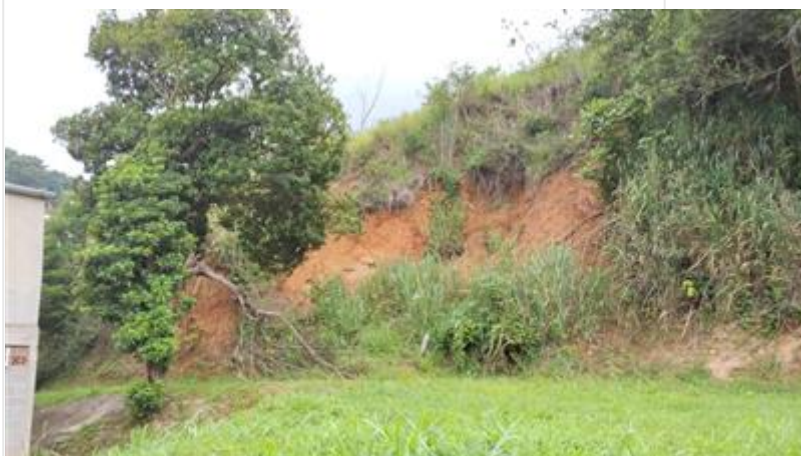
Foto\_Cicatrizes-20250108-175130.jpg

- **Cicatrizes**
- **Ângulos negativos**

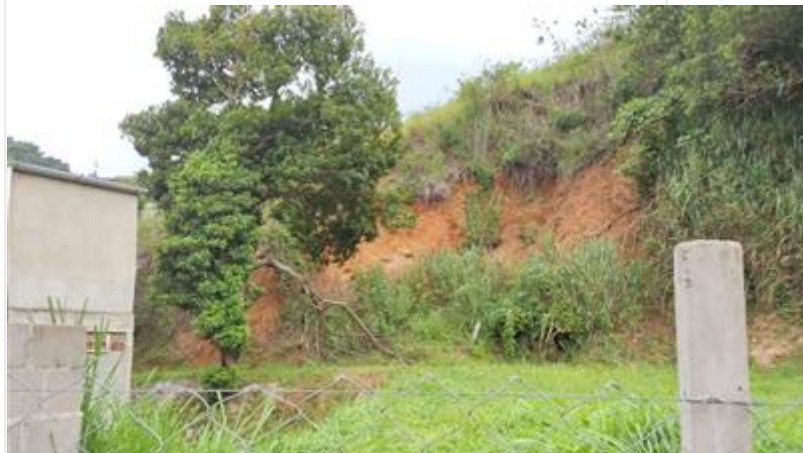
Foto\_deslizamento-20250108-175114.jpg

**Planar**

**Deslizamento planar sem atingimento de imóvel distante da moradia.**

**Local com deslizamento planar, sem atingir moradias. A base do talude para o imóvel está a uma distância superior a 6 metros. Imóvel de vulnerabilidade média, sem danos à estrutura do imóvel**

- **Nudec**
- **Sinalização e Orientação de Alerta**
- **Educação e Conscientização da população**

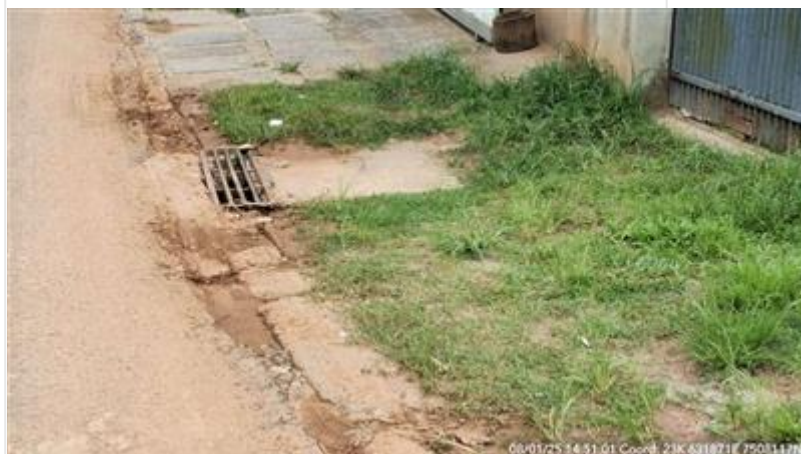
Foto\_agua-20250108-175100.jpg

**Concentração de água em superfície (enxurrada)**

- **Precário**

**Sem mina aparente**
