## FICHA DE CAMPO

**MD\_HumbertoAntunes\_209**

**MD\_HumbertoAntunes\_209\_DS\_IR\_\_1**

**Santa Cruz 361**

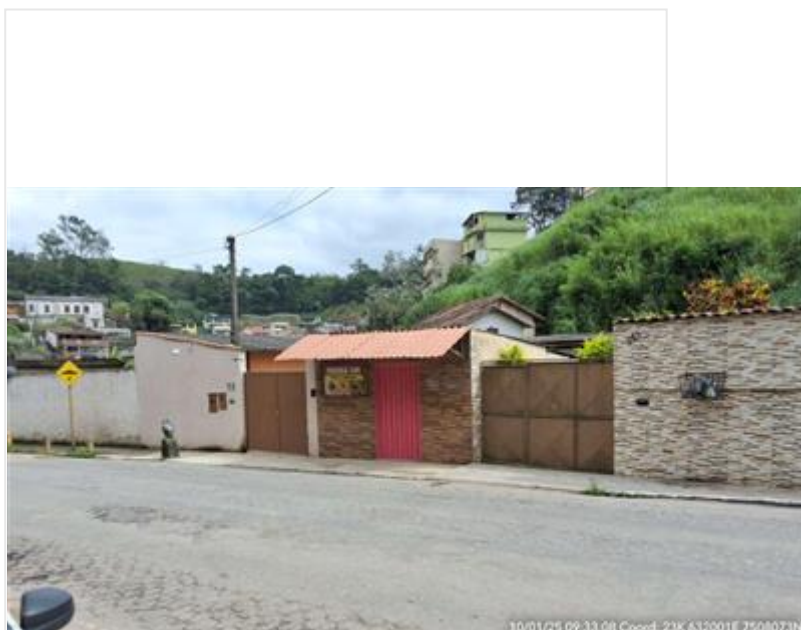
Foto\_acesso-20250110-123307.jpg

**Veicular**

**Pavimentado**

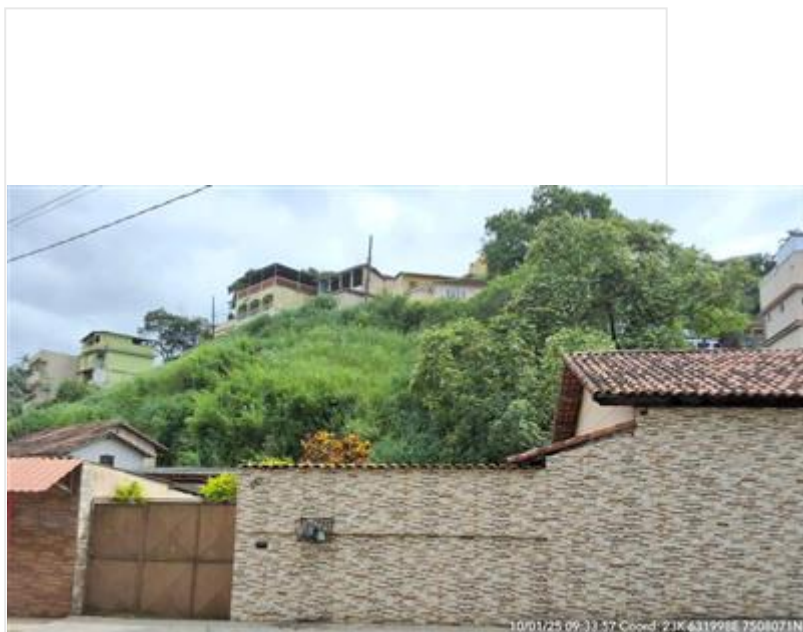
Foto\_encos\_nat-20250110-123356.jpg

**5 - 20m**

**75**

**Encosta íngreme e irregular**

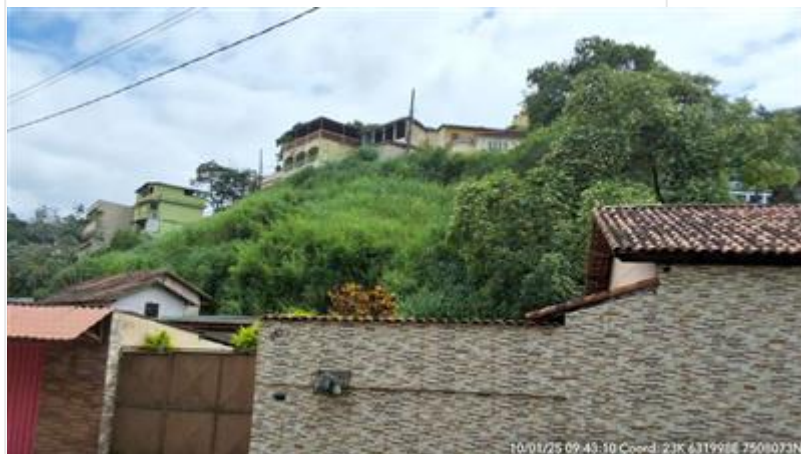
Foto\_material-20250110-124309.jpg

- **Solo residual**

**Foi inviabilizado observar o material devido a intensa vegetação e de não ter se conseguido acesso a nenhuma moradia.**

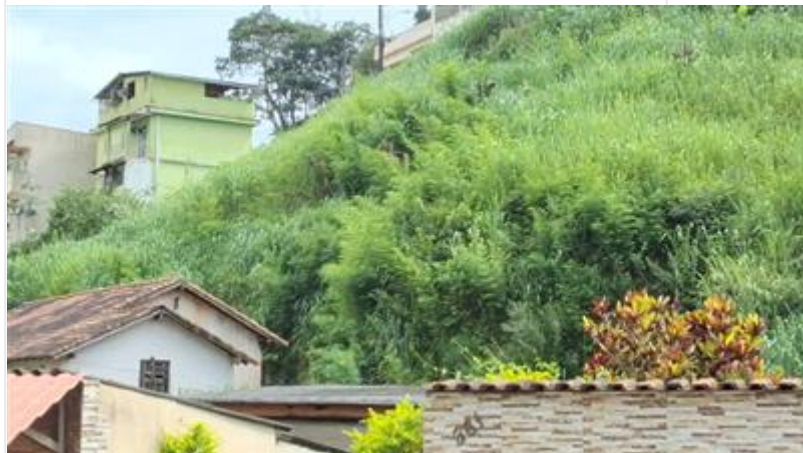
Foto\_talude\_casa-20250110-123337.jpg

**1 - 2m**

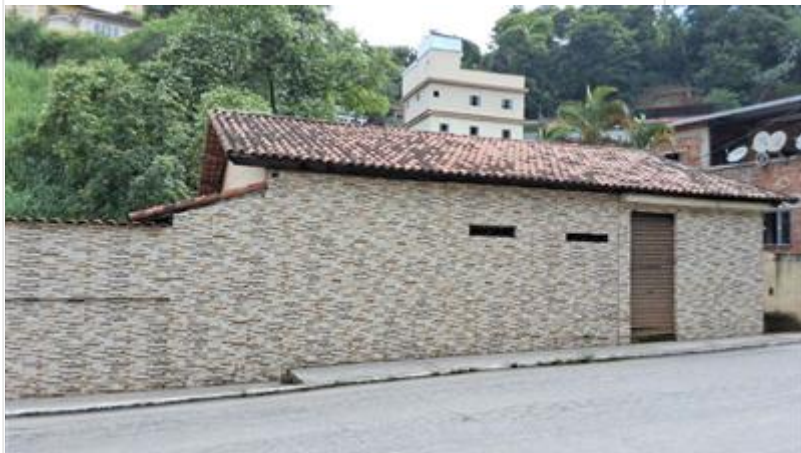
Foto\_vulnerabilidade-20250110-123415.jpg

**Alvenaria**

**Média: Danos esperados relacionados a trincas e colapso parcial nas paredes**

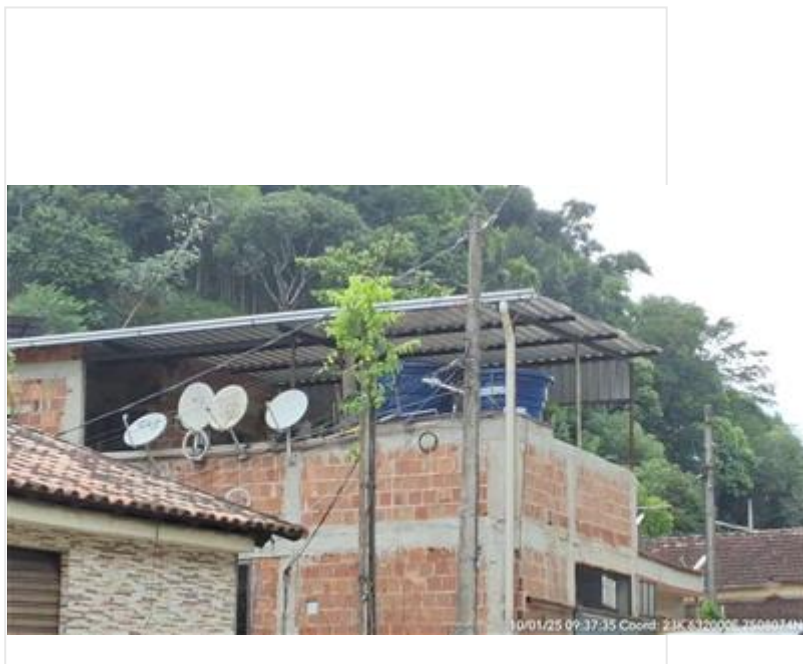
Foto\_agua-20250110-123734.jpg

- **Sem vazamento aparente**

- **Precário**

**Sem mina aparente**

**Canalizado**

**Canal**
