## FICHA DE CAMPO

**MD\_HumbertoAntunes\_209**

**MD\_HumbertoAntunes\_209\_DS\_IR\_\_2**

**Santa Tereza 40**

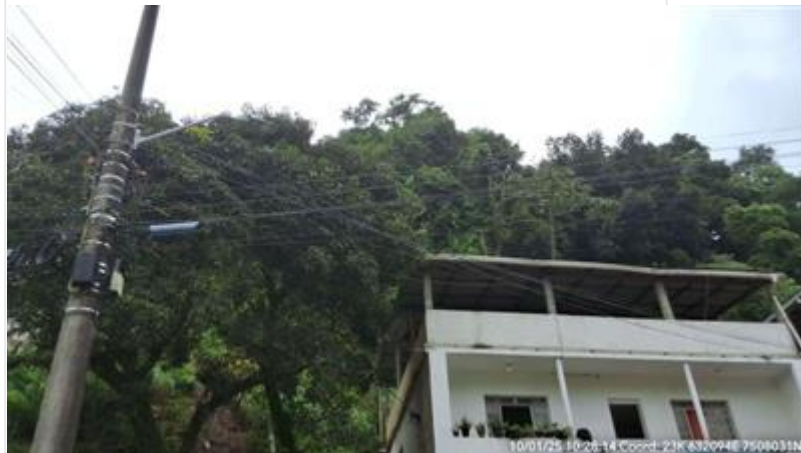
Foto\_encos\_nat-20250110-132814.jpg

**20 - 50m**

**70**

**Ocorre encosta natural a montante com cerca de 35 m, e na base, um corte único a distância nula da base.**

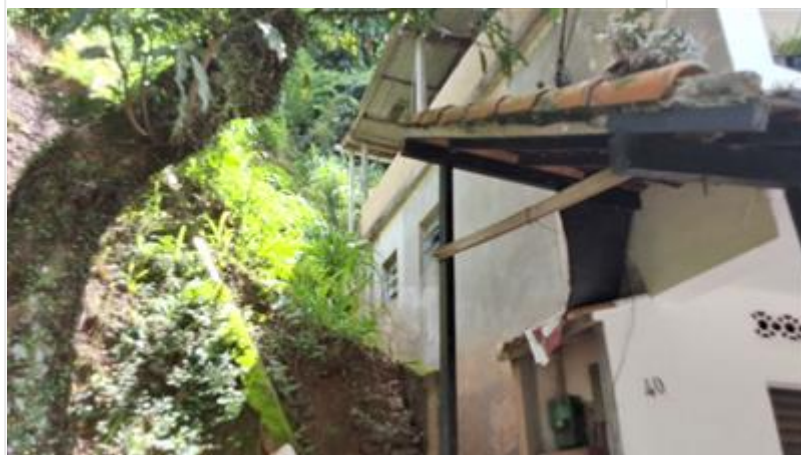
Foto\_cort\_un-20250110-131058.jpg

**1 - 5m**

**80**

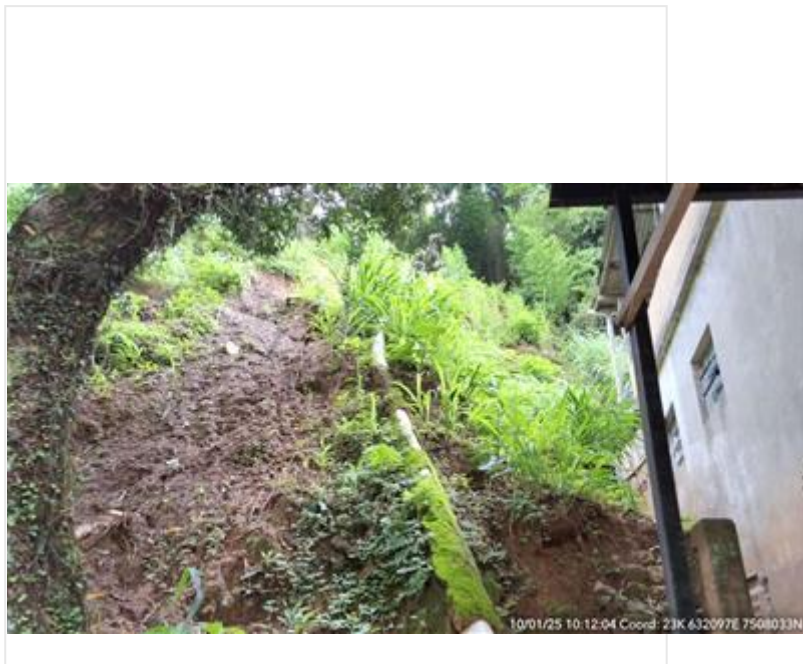
Foto\_material-20250110-131204.jpg

**Local com presença de solo residual em maioria e blocos de rocha na base da vertente.**

**Matacão (25,6 cm a 4m)**

**Subangulares**

**Na base**

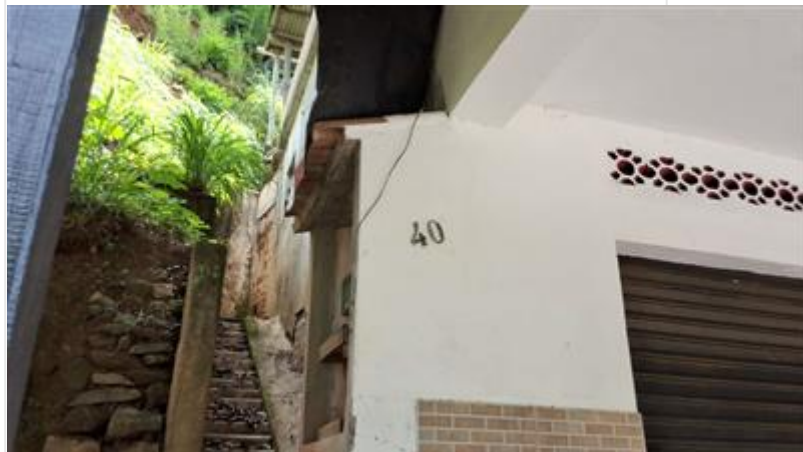
Foto\_talude\_casa-20250110-131232.jpg

**Nulo**

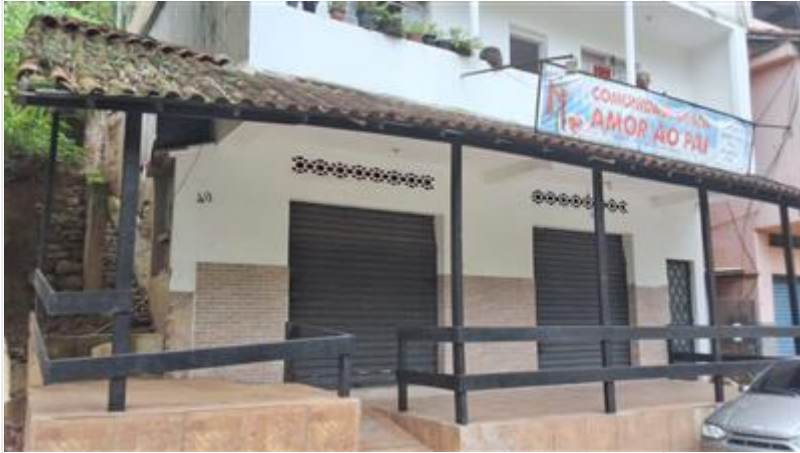
Foto\_vulnerabilidade-20250110-131259.jpg

**Alvenaria**

**Média: Danos esperados relacionados a trincas e colapso parcial nas paredes**

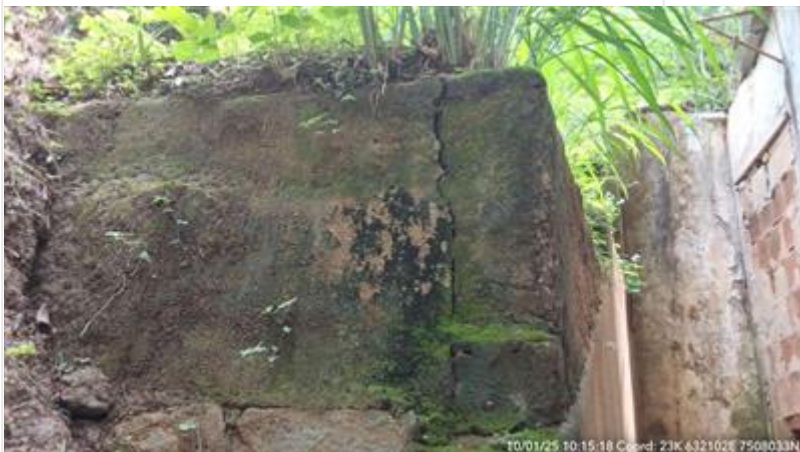
Foto\_Trincas\_em\_muros-20250110-131517.jpg

Foto Trincas em muros

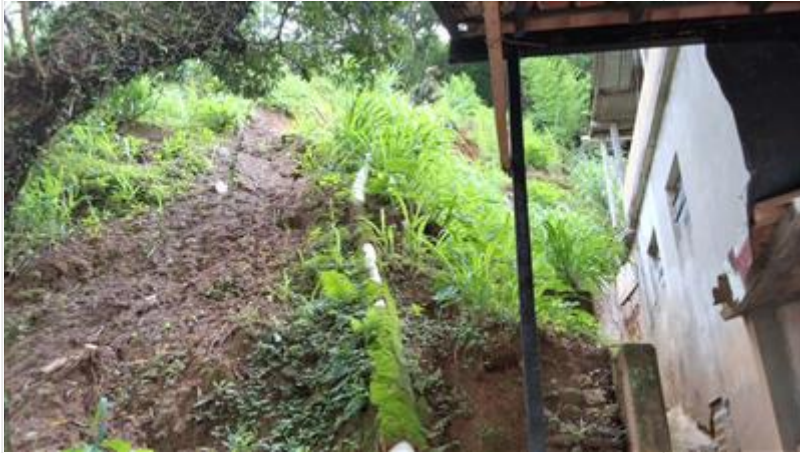
Foto\_Cicatrizes-20250110-131334.jpg

Foto Cicatrizes

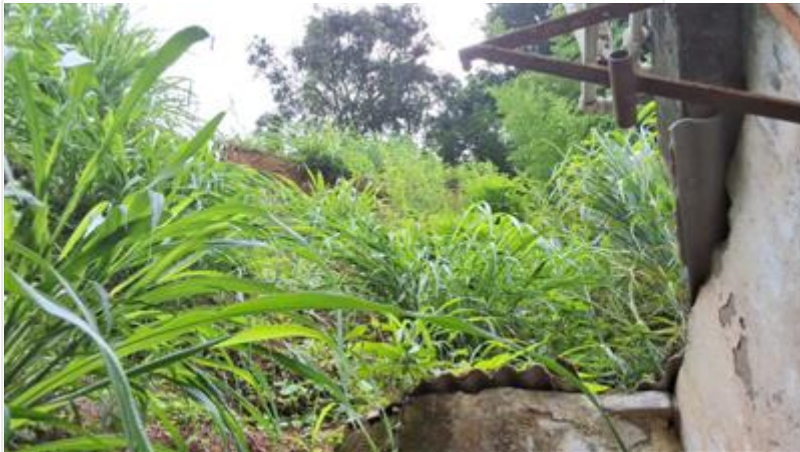
Foto\_Angulos\_negativos-20250110-131617.jpg

Foto Ângulos negativos

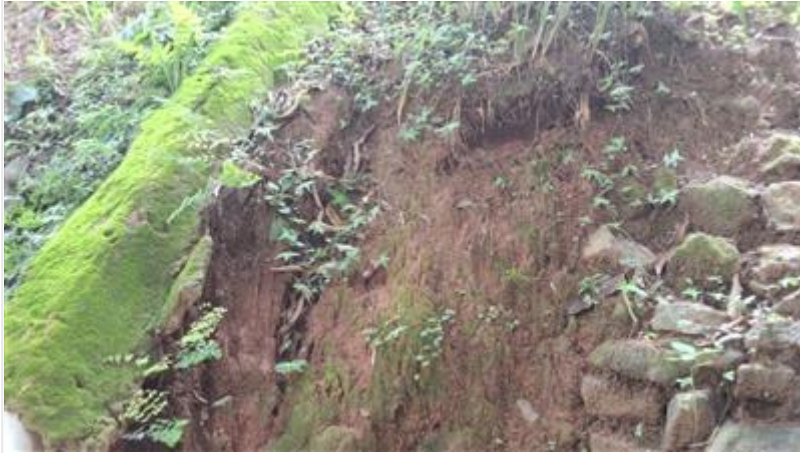
Foto\_Erosao\_Laminar-20250110-131643.jpg

## Foto Erosão Laminar

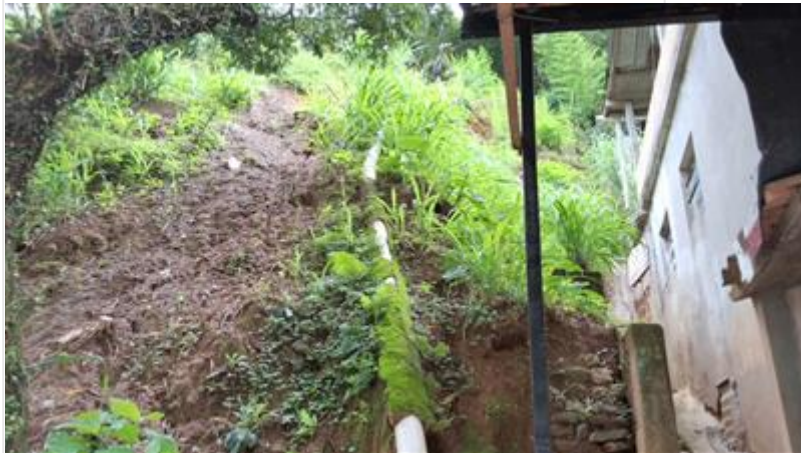
Foto\_deslizamento-20250110-131348.jpg

**Planar**

**Deslizamento ocorrido em fevereiro de 2024, ainda ativo e com descida de lama.**

**Local com histórico de deslizamento, processo ativo e sem vítimas. O local possui distância nula da base do talude, com atingimento no telhado. Segundo relatos de moradores em dias de chuva forte é possível ver água com lama descendo do local. Salienta-se a concentração de matacões na base do talude.**

- **Nudec**
- **Sirenes**
- **Sinalização e Orientação de Alerta**
- **Educação e Conscientização da população**

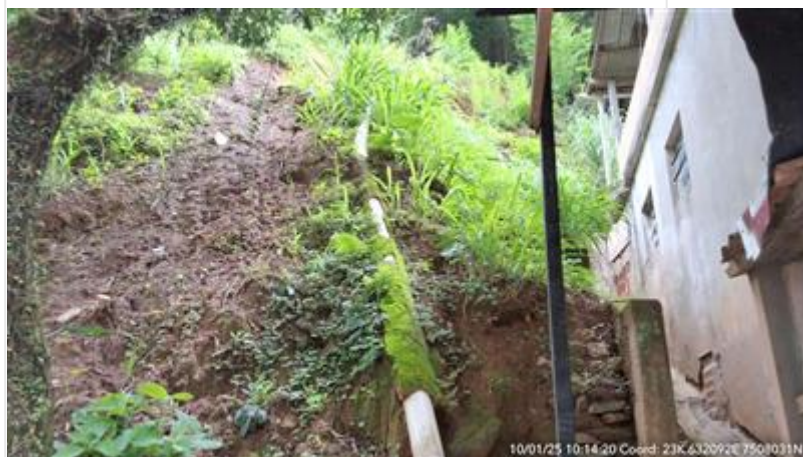
Foto\_agua-20250110-131420.jpg

- **Sem vazamento aparente**

- **Precário**

**Sem mina aparente**
