## FICHA DE CAMPO

**MD\_HumbertoAntunes\_209**

**MD\_HumbertoAntunes\_209\_DS\_IR\_\_3**

**Humberto Antunes**

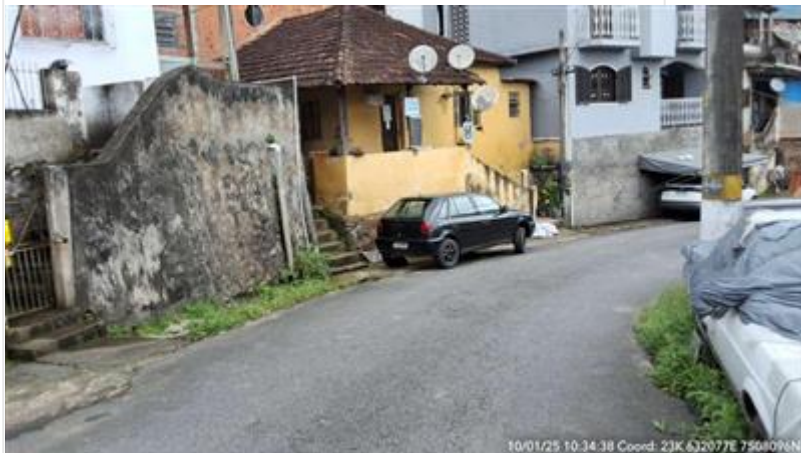
Foto do acesso:

**Veicular**

**Pavimentado**

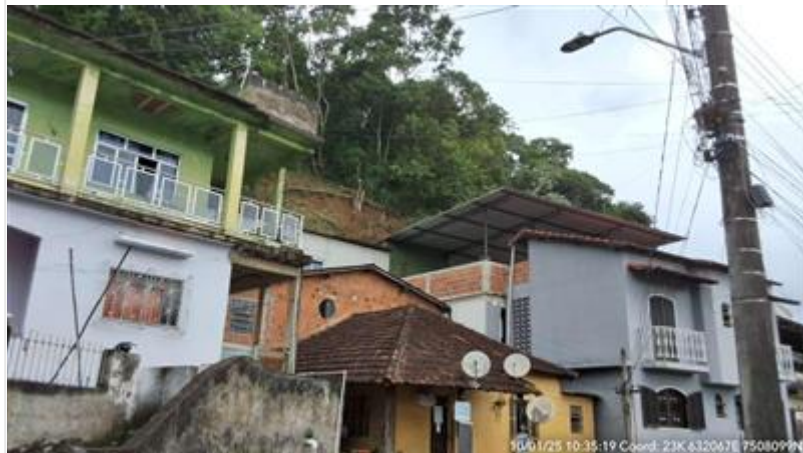
Foto da encosta natural:

**5 - 20m**

**65**

**Terreno íngreme com cicatriz de deslizamento das chuvas de 2024. A montante presença de encosta natural e corte único na base da encosta.**

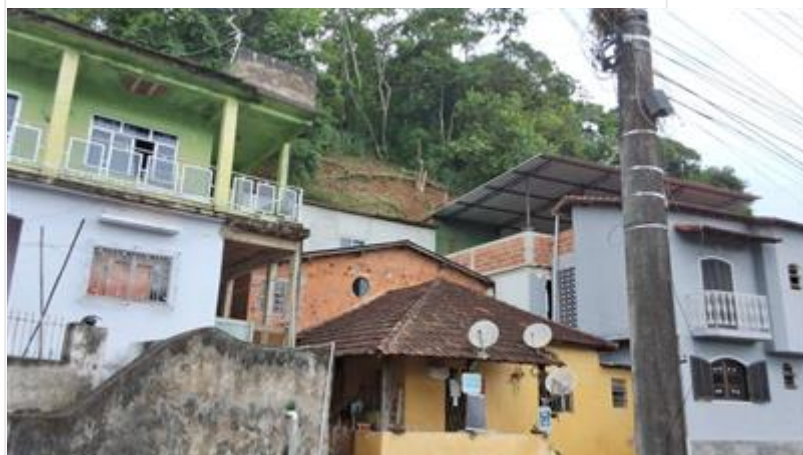
Foto do talude de corte único:

**1 - 5m**

**75**

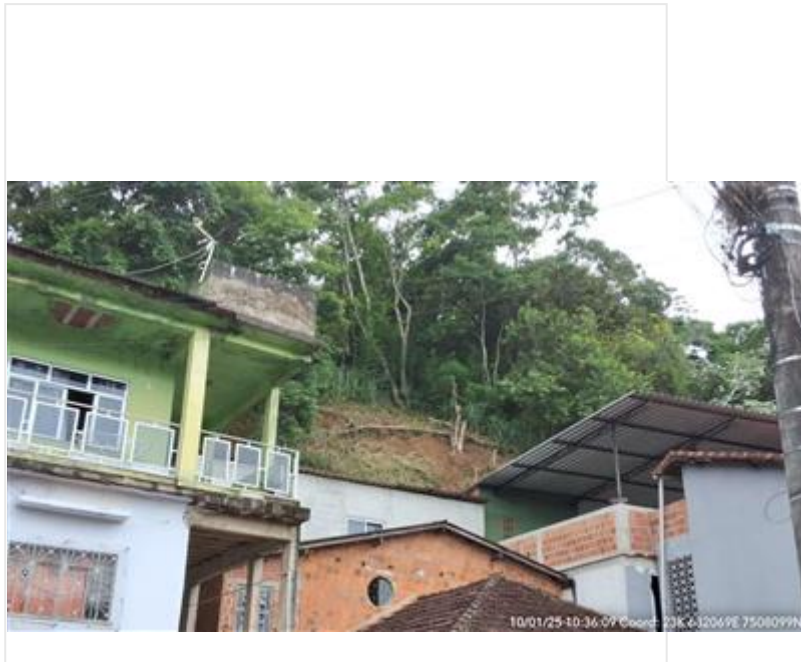
Foto do material predominante:

- **Solo residual**

**Do material que foi possível observar foi visto apenas solo residual**

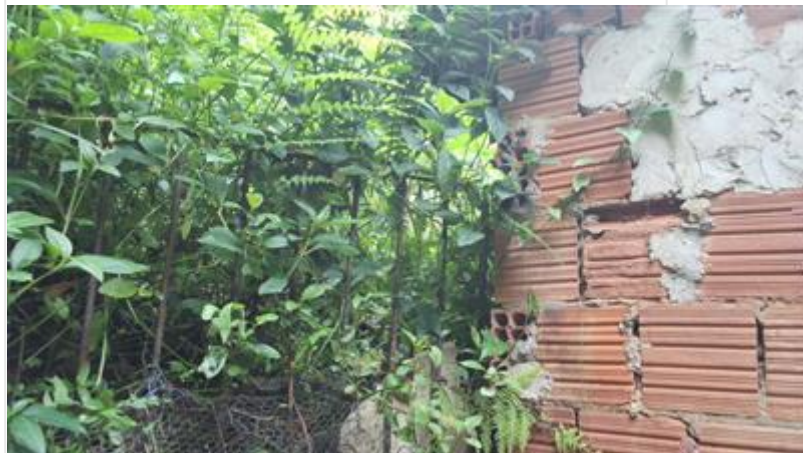
Foto Distância talude – casa

**Nulo**

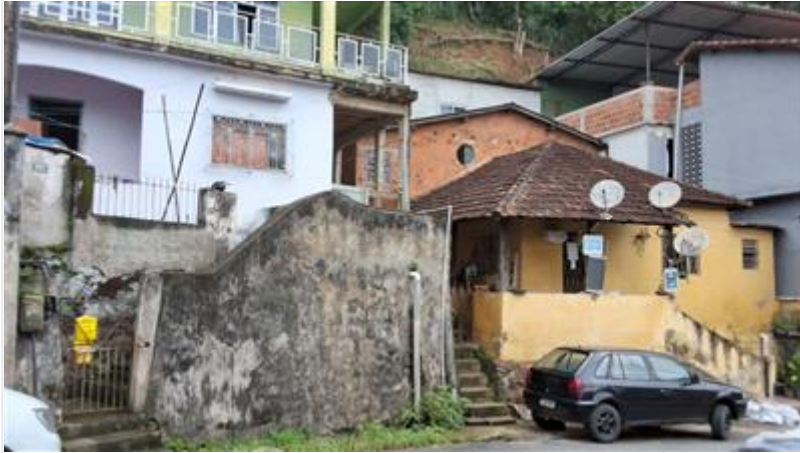
Foto do Vulnerabilidade:

**Alvenaria**

**Média: Danos esperados relacionados a trincas e colapso parcial nas paredes**

**Sim**

- **Sirenes**
- **Nudec**
- **Sinalização e Orientação de Alerta**
- **Educação e Conscientização da população**

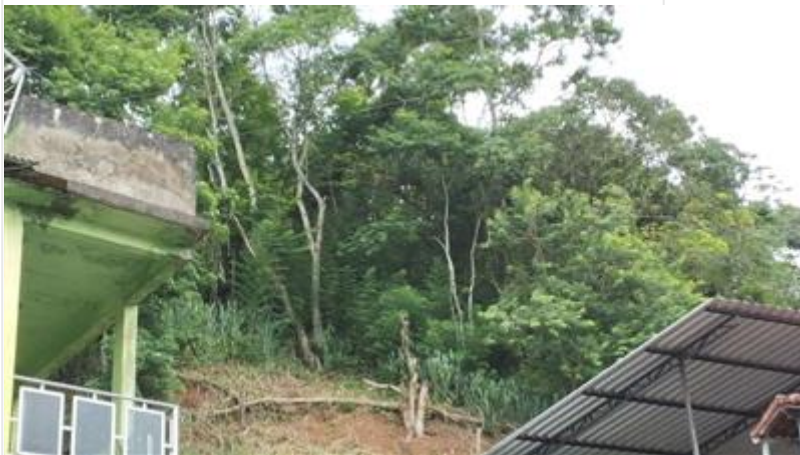
Foto Vegetação/postes inclinadas/tombados

- **Cicatrizes**
- **Vegetação/postes inclinadas/tombados**

**Local que sofreu deslizamentos em 2024, atingindo os fundos dos imóveis, mas sem danos aparentes à estrutura. O processo encontra-se ativo, e também é possível observar grande quantidade de solo e raízes expostas. De acordo com o relato dos moradores, ocorreram pequenas quedas de material; no entanto, as quedas de árvores de grande porte são as que mais preocupam, devido à proximidade do talude.**

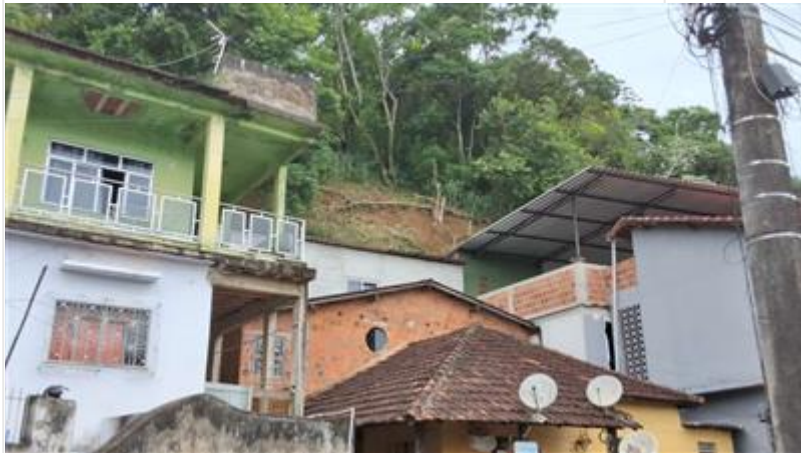
Foto do deslizamentos:

**Planar**

**Deslizamento ocorrido em fevereiro de 2024, e com relatos de quedas de árvores associados.**

**Sim**

**Alto**

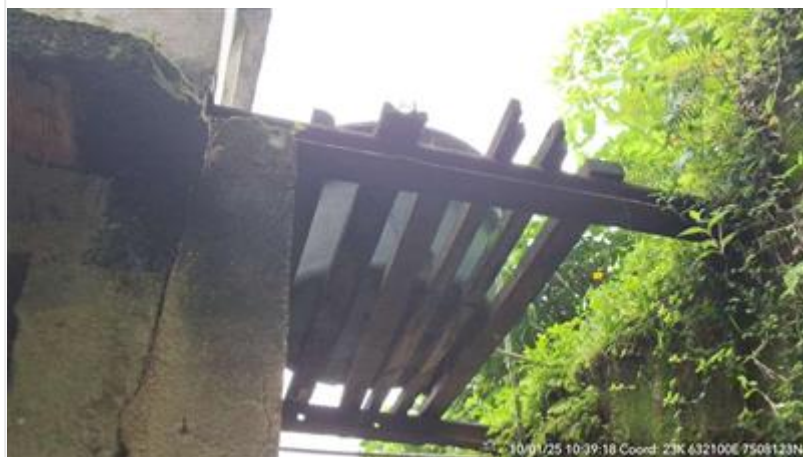
Foto da presença de água:

- **Sem vazamento aparente**

- **Precário**

**Sem mina aparente**

**Canalizado**

**Canal**
