## FICHA DE CAMPO

**MD\_HumbertoAntunes\_209**

**MD\_HumbertoAntunes\_209\_DS\_IR\_\_4**

**Santa Teresa**

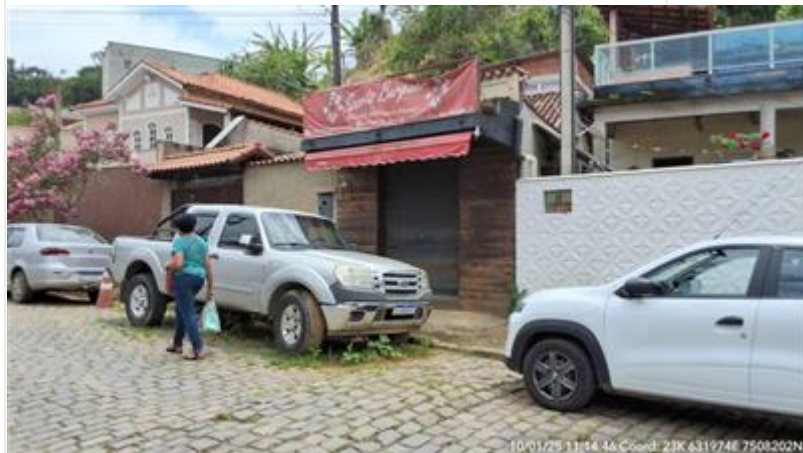
Foto\_acesso-20250110-141445.jpg

**Veicular**

**Pavimentado**

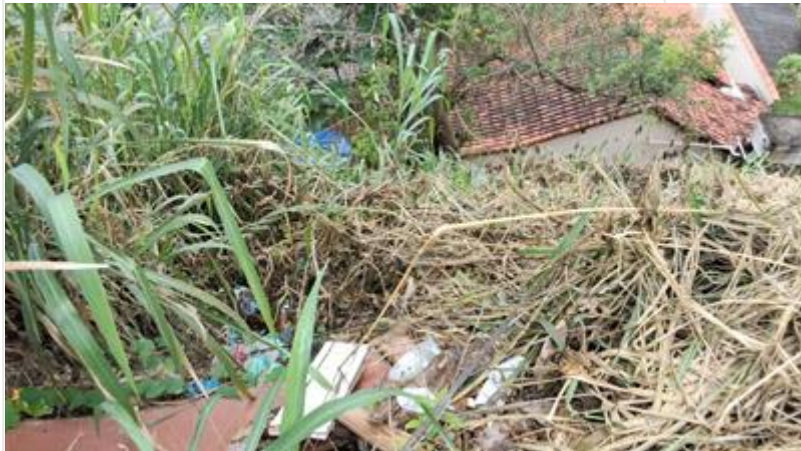
Foto\_cort\_un-20250110-141108.jpg

- **Talude de corte único**

**1 - 5m**

**75**

**No topo do talude se encontra um depósito de lixo que possui histórico de queda, segundo moradores, a jusante.**

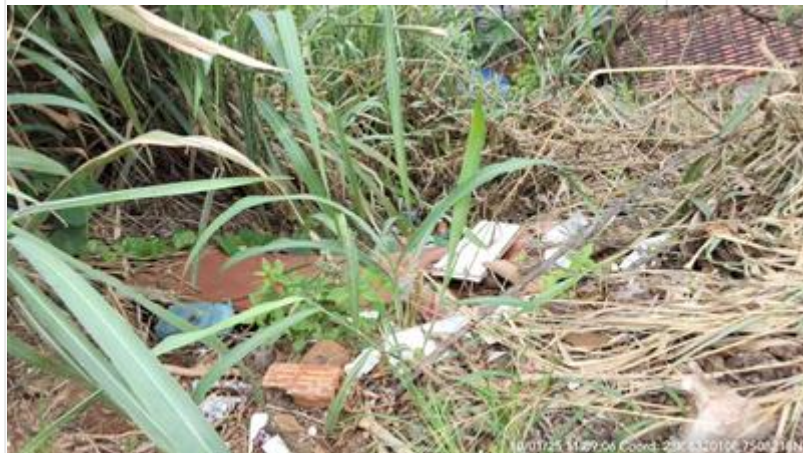
Foto\_material-20250110-140906.jpg

- **Solo residual**
- **Lixo**

**Há grande quantidade de lixo depositado na encosta formando sulcos em direção as casas a jusante. Foi observado movimento de massa em fevereiro de 2024.**

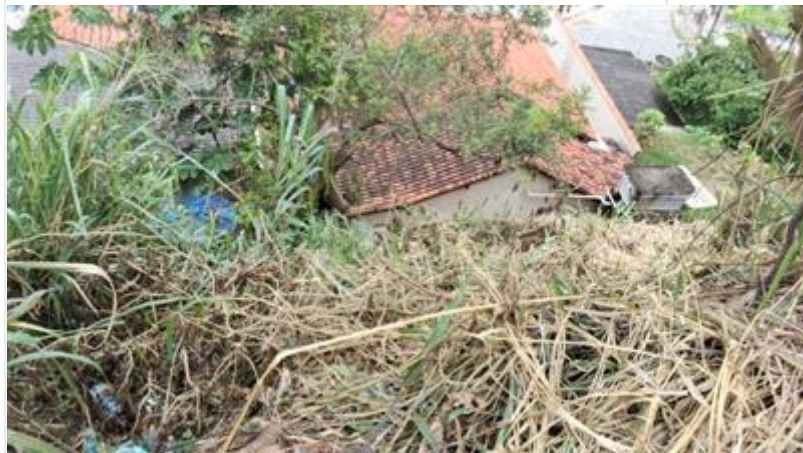
Foto\_talude\_casa-20250110-140919.jpg

- **Distância talude-casa**

**Nulo**

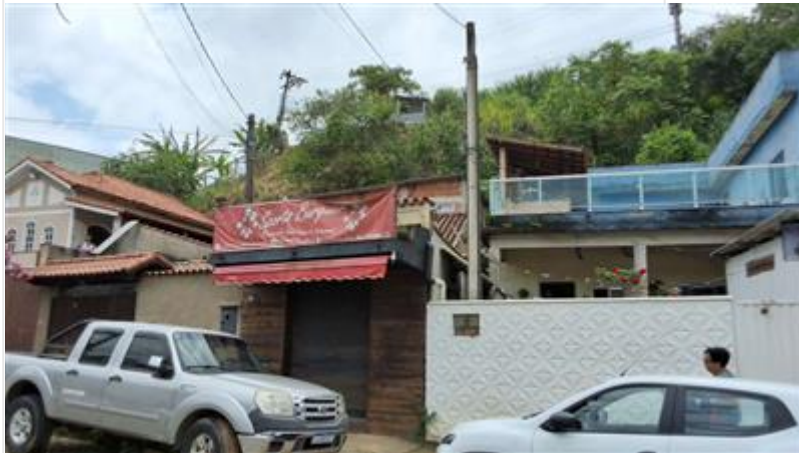
Foto\_vulnerabilidade-20250110-141432.jpg

**Alvenaria**

**Média: Danos esperados relacionados a trincas e colapso parcial nas paredes**

**Sim**

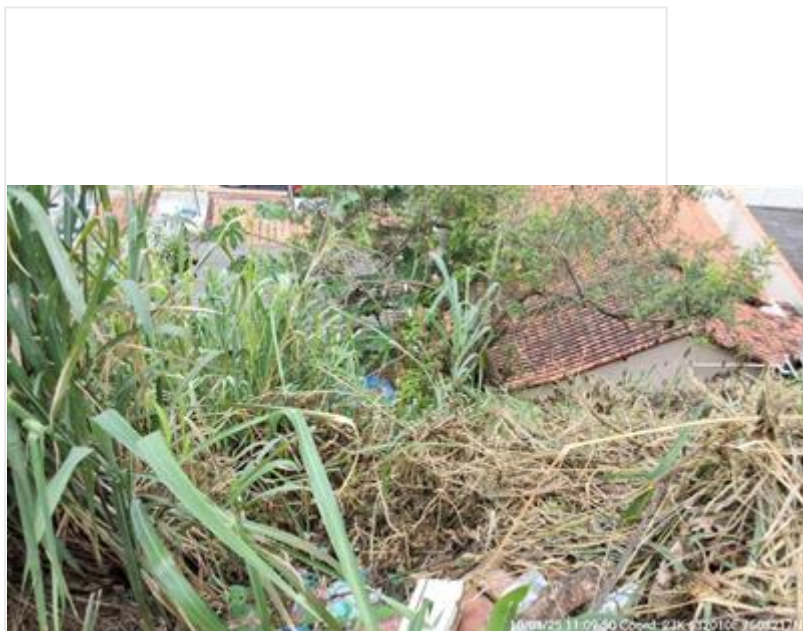
Foto\_agua-20250110-140950.jpg

- **Sem vazamento aparente**

- **Inexistente**

**Sem mina aparente**

**Canalizado**

**Canal**
