## FICHA DE CAMPO

**MD\_HumbertoAntunes\_209**

**MD\_HumbertoAntunes\_209\_DS\_IR\_\_5**

**Ageu Marciano 15**

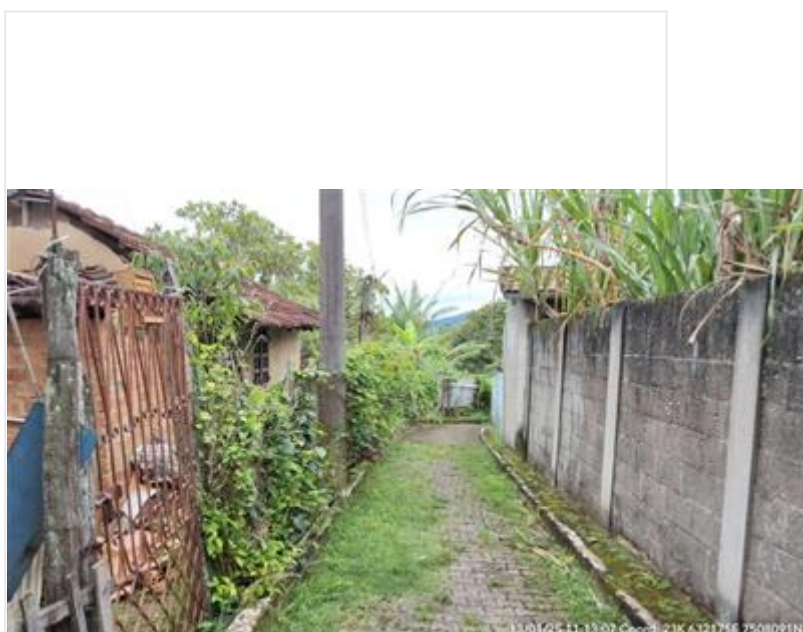
Foto\_acesso-20250113-141306.jpg

**A pé**

**Servidão**

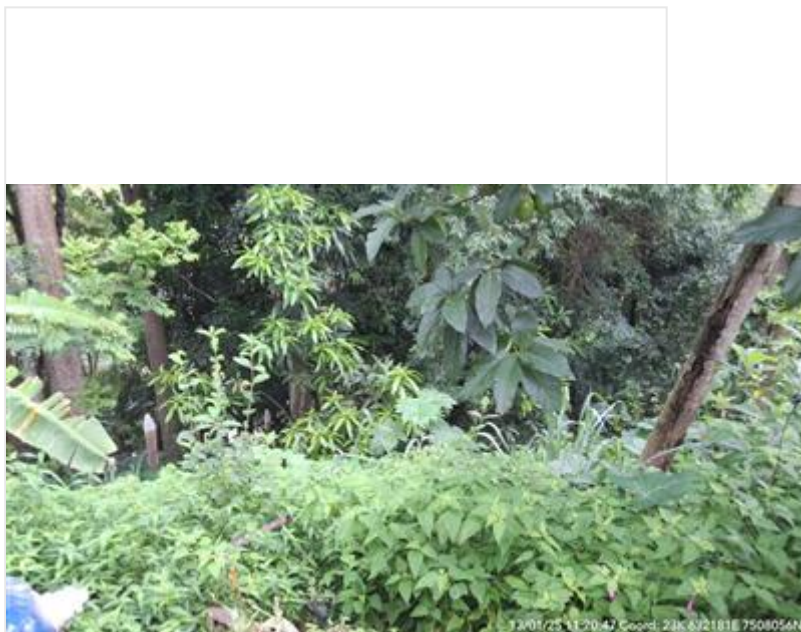
Foto\_encos\_nat-20250113-142046.jpg

**5 - 20m**

**65**

**Local com vegetação alta na qual dificultou a observação em maiores detalhes**

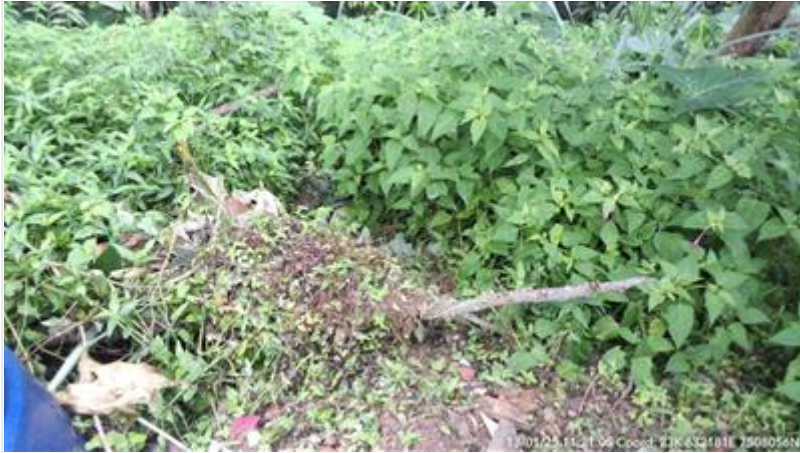
Foto\_material-20250113-142103.jpg

**Em locais descampados foi observado solo residual maduro, a vegetação alta dificultou a visualização**

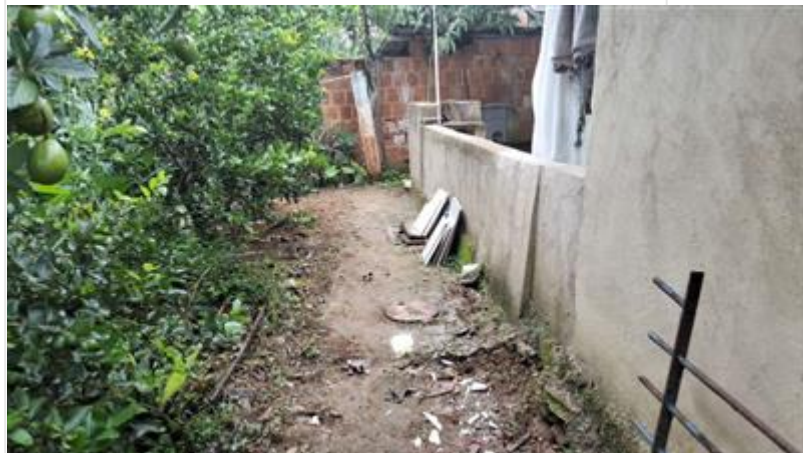
Foto\_topo\_talude\_casa-20250113-142112.jpg

**3 - 4m**

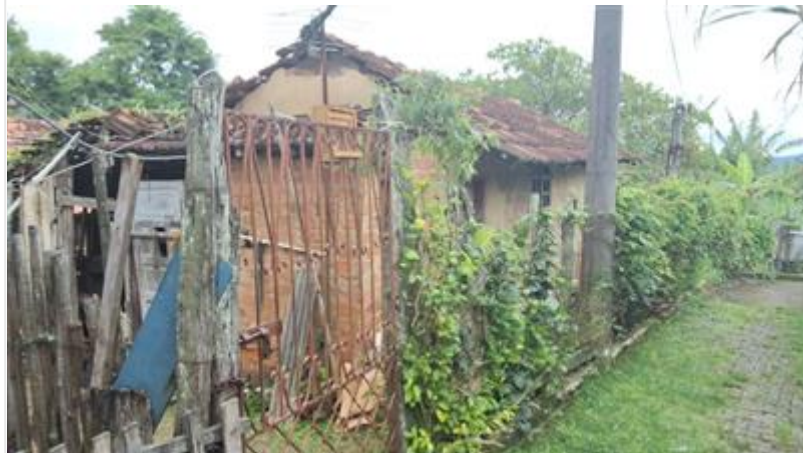
Foto\_vulnerabilidade-20250113-142422.jpg

**Alvenaria**

**Alta: Danos estruturais esperados com excessivas deformações das estruturas, colapso parcial dos domicílios**

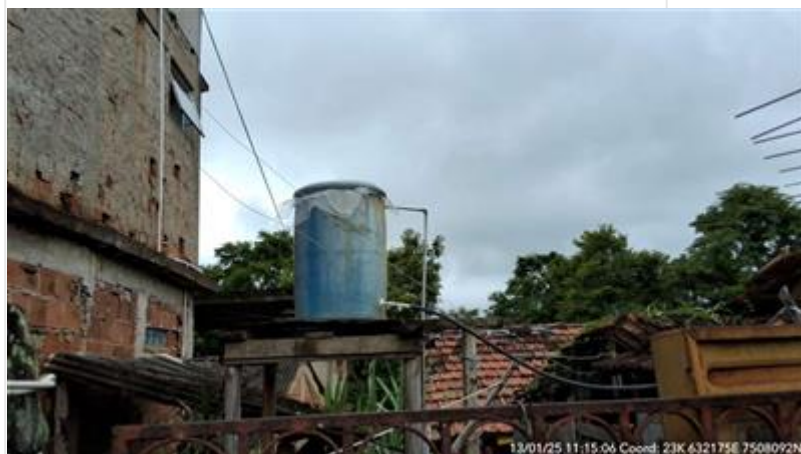
Foto\_agua-20250113-141505.jpg

- **Sem vazamento aparente**

- **Inexistente**

**Sem mina aparente**

**Local sem redes de drenagem superficial, não foram observados processos ativos. Porém salienta-se que se trata de um topo de encosta na qual segundo relato de moradores em dias de chuva escoam muita água no local, acrescido de uma vulnerabilidade alta do local, local pode ser suscetível a movimentos de massa.**

- **Sirenes**
- **Nudec**
- **Sinalização e Orientação de Alerta**
- **Educação e Conscientização da população**
