## FICHA DE CAMPO

**MD\_HumbertoAntunes\_210**

**MD\_HumbertoAntunes\_210\_DS\_IR\_\_1**

**Capitão Julio Vieira, 88**

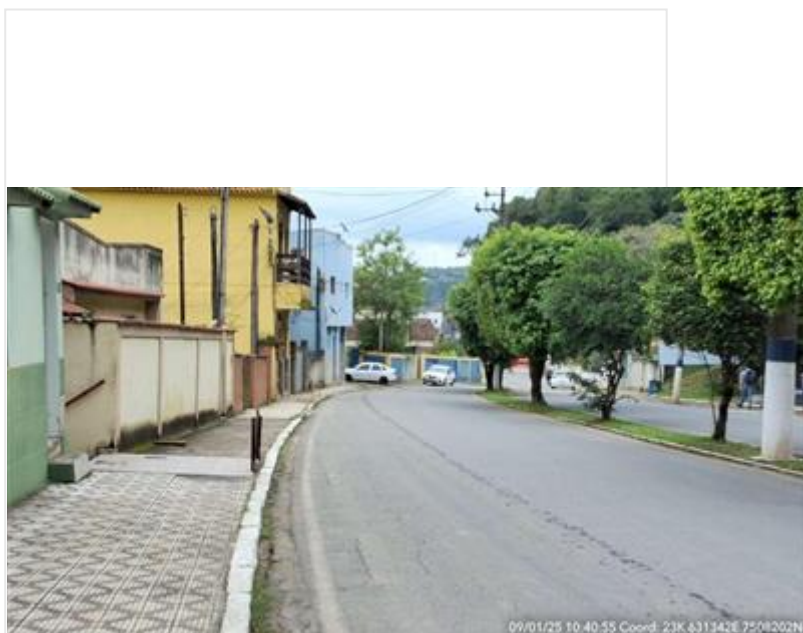
Foto\_acesso-20250109-134054.jpg

**Veicular**

**Pavimentado**

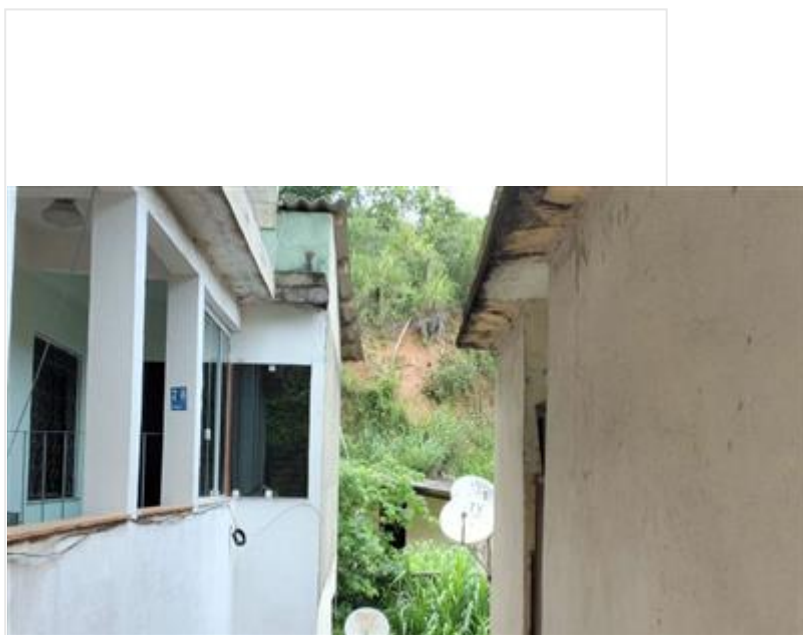
Foto\_cort\_un-20250109-134135.jpg

- **Talude de corte único**

**1 - 5m**

**70**

**Local em situação de abandono, no qual o terreno apresenta um corte íngreme.**

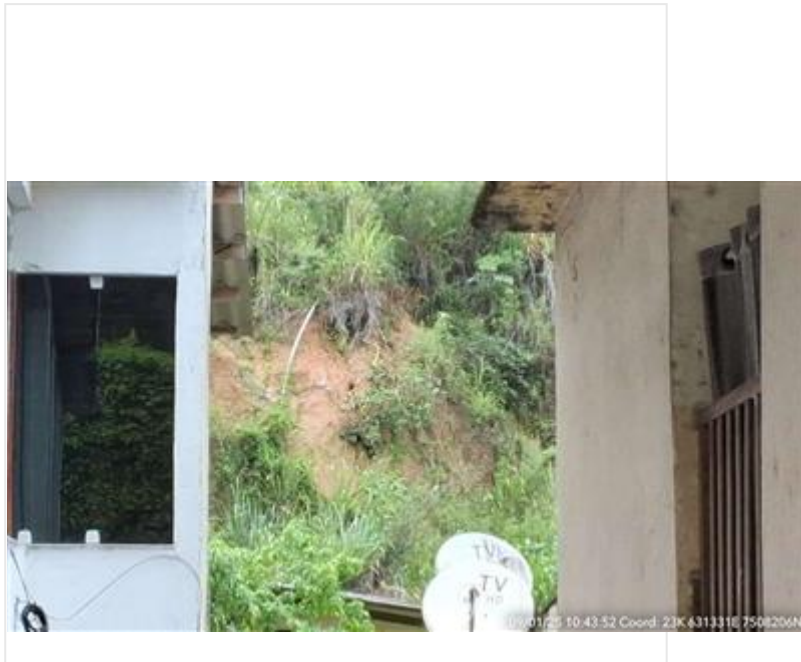
Foto\_material-20250109-134351.jpg

- **Solo residual**

**Devido a falta de acesso foi possível observar apenas solo residual na cicatriz a distância.**

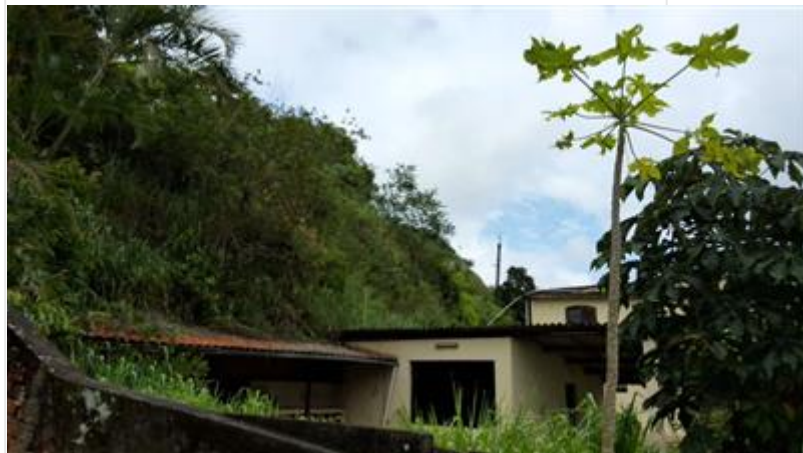
Foto\_talude\_casa-20250109-135812.jpg

- **Distância talude-casa**

**1 - 2m**

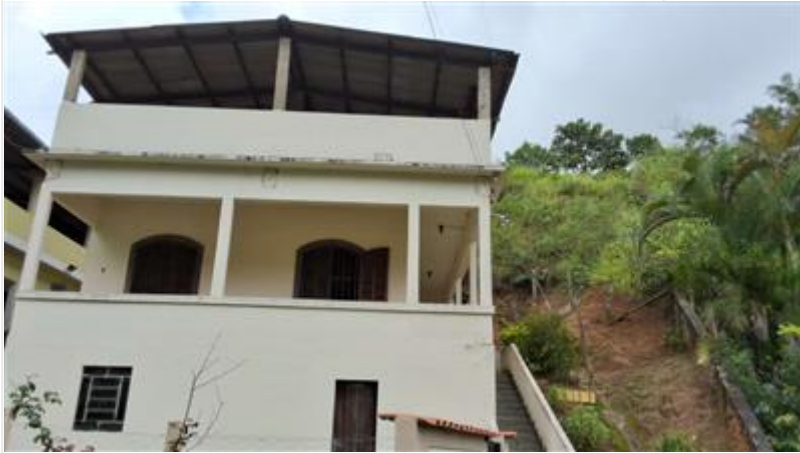
Foto\_vulnerabilidade-20250109-135701.jpg

**Alvenaria**

**Média: Danos esperados relacionados a trincas e colapso parcial nas paredes**

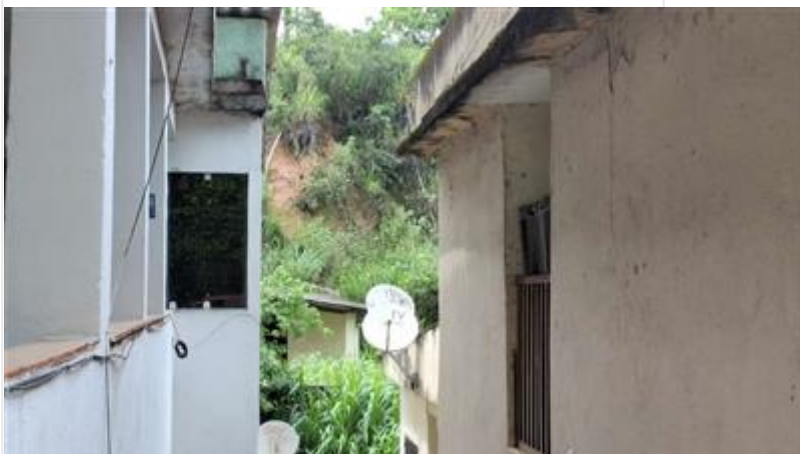
Foto\_Cicatrizes-20250109-133447.jpg

- **Sulcos**
- **Cicatrizes**

**No setor, observa-se uma cicatriz de deslizamento a montante de um estacionamento localizado em um terreno em condições de abandono. Ressalta-se a impossibilidade de acesso ao local devido ao estado de abandono. Segundo relatos de vizinhos, a proprietária do terreno não o visita há muito tempo, deixando-o em situação de abandono. No setor, também há imóveis com feições erosivas, porém distantes das edificações.**

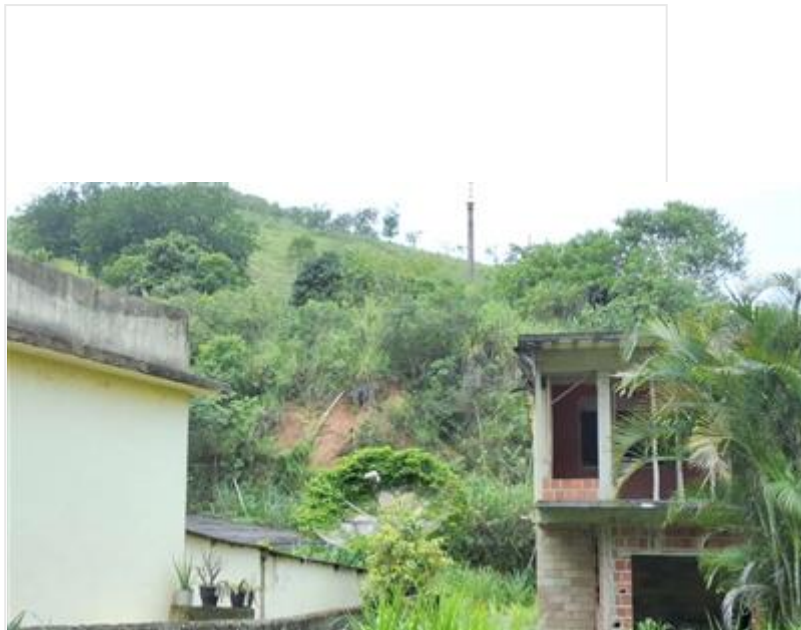
Foto\_deslizamento-20250109-133857.jpg

- **Deslizamento**

**Planar**

**Ocorrido nas chuvas de fevereiro de 2024.**

**Sim**

- **Sirenes**
- **Nudec**
- **Sinalização e Orientação de Alerta**
- **Educação e Conscientização da população**

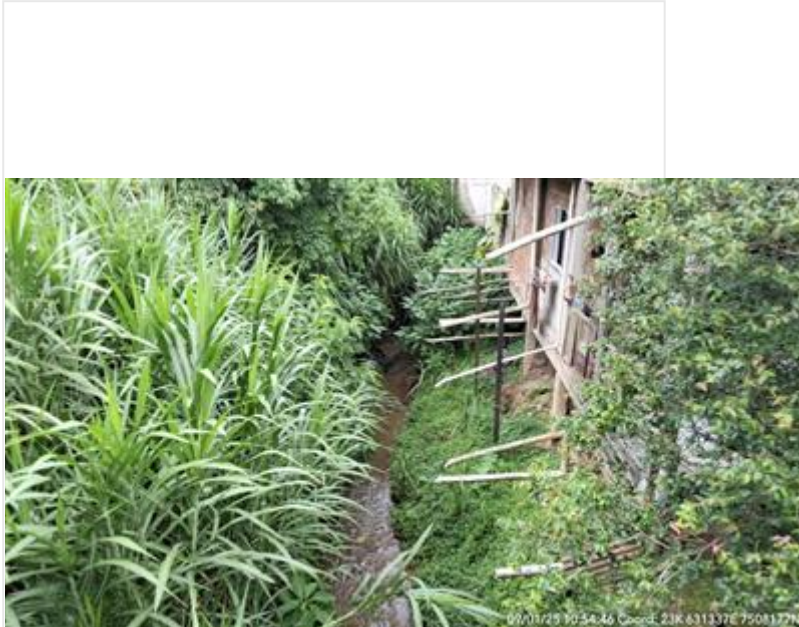
Foto\_agua-20250109-135446.jpg

- **Sem vazamento aparente**

- **Precário**

**Sem mina aparente**

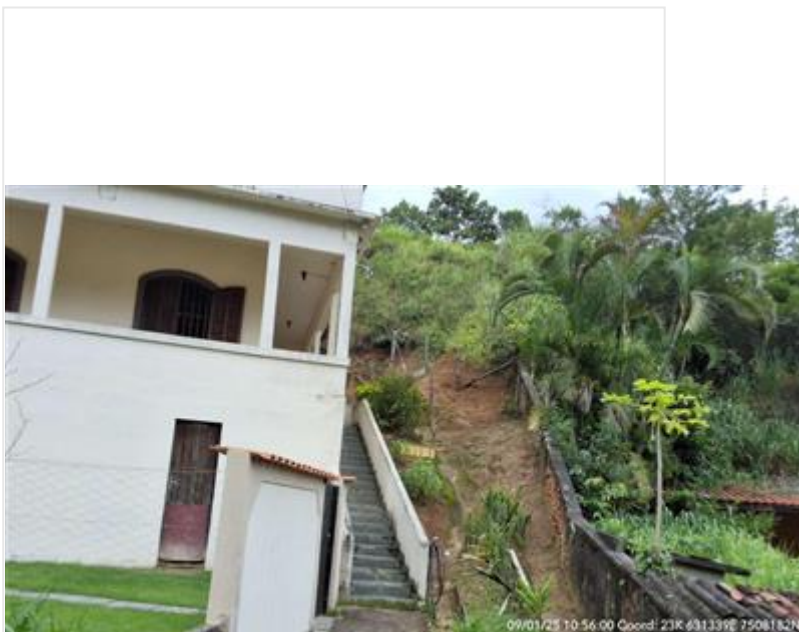
Foto1-20250109-135558.jpg

**Feições erosivas nos imóveis próximos.**
