## FICHA DE CAMPO

**MD\_HumbertoAntunes\_210**

**MD\_HumbertoAntunes\_210\_DS\_IR\_\_2**

**Rua Capitão Julio Vieira, 60**

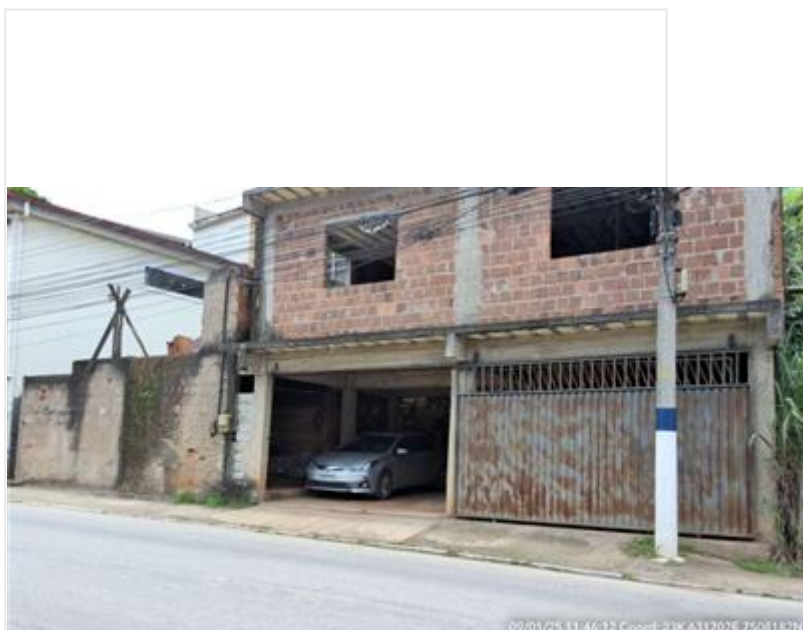
Foto\_acesso-20250109-144611.jpg

**Veicular**

**Pavimentado**

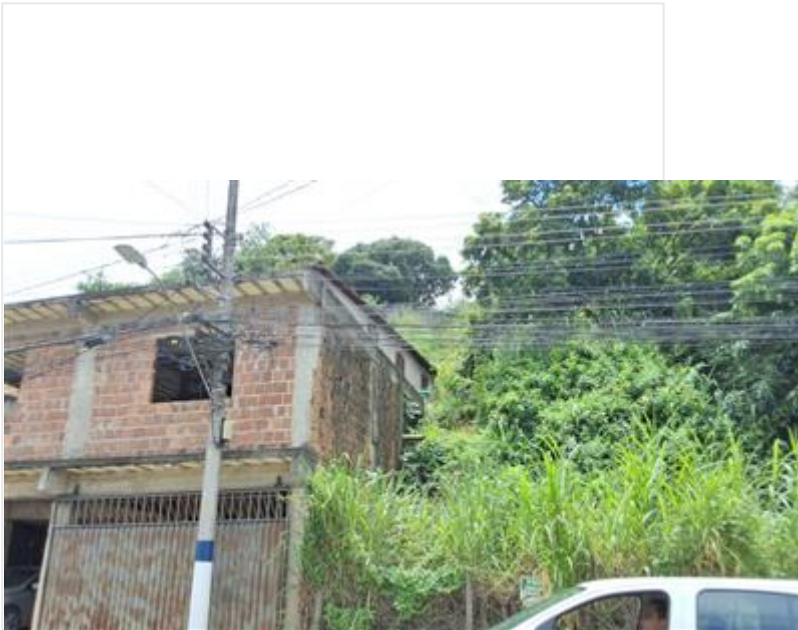
Foto\_cort\_un-20250109-144648.jpg

- **Talude de corte único**

**1 - 5m**

**75**

**Terreno acidentado, com presença de solo exposto**

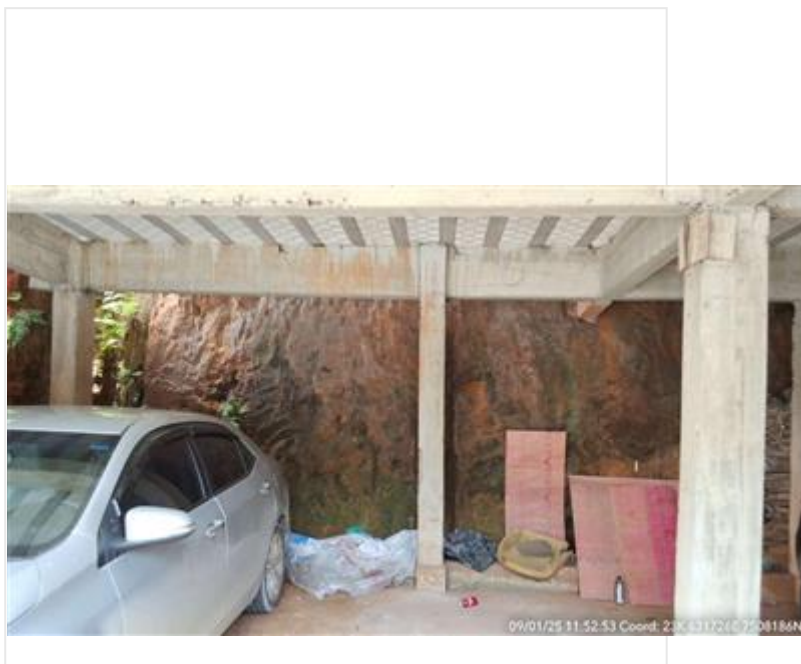
Foto\_material-20250109-145252.jpg

- **Solo residual**

**Vegetação cobre a maior parte da área porém quando observado é visto solo residual sem presença de blocos**

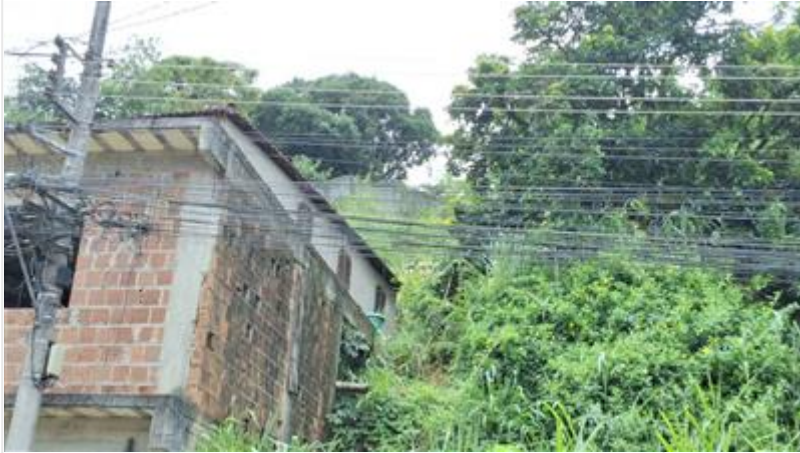
Foto\_talude\_casa-20250109-144811.jpg

**1 - 2m**

**Local sem indícios de feições de instabilidade observadas pela visada da rua, pois não foi possível adentrar ao local para mais detalhes. Porém foi observado solo exposto no meio talude aos fundos do imóvel, e a garagem do local se encontra a distância nula da base do talude.**

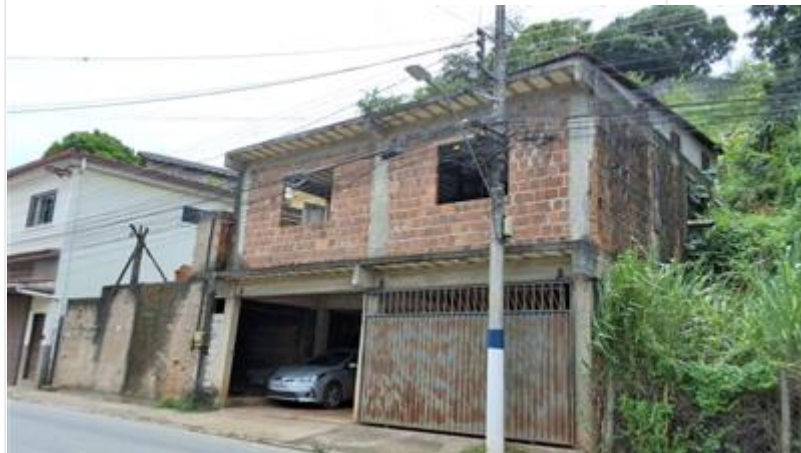
Foto\_vulnerabilidade-20250109-144826.jpg

**Alvenaria**

**Média: Danos esperados relacionados a trincas e colapso parcial nas paredes**

- Sirenes
- Nudec
- Sinalização e Orientação de Alerta
- Educação e Conscientização da população

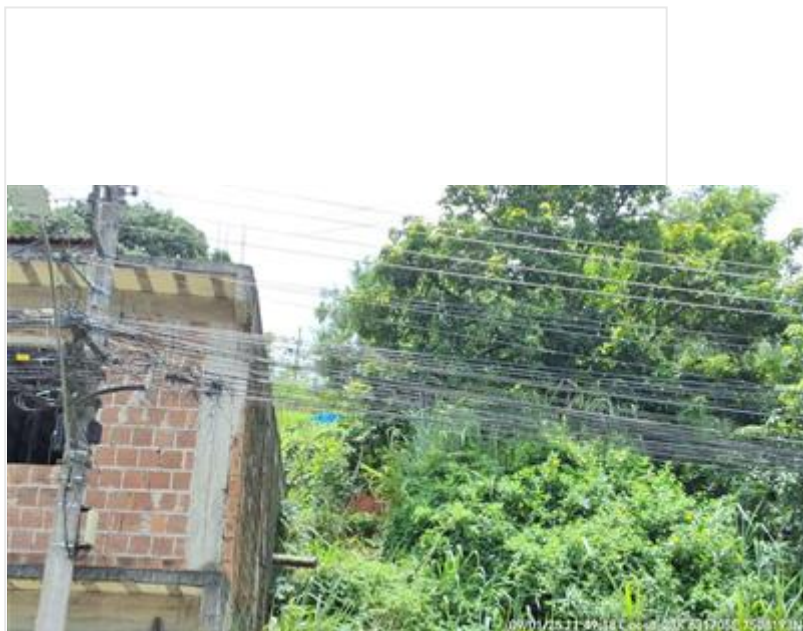
Foto\_agua-20250109-144917.jpg

- **Sem vazamento aparente**

- **Precário**

**Sem mina aparente**

**Canalizado**
