## FICHA DE CAMPO

**MD\_HumbertoAntunes\_210**

**MD\_HumbertoAntunes\_210\_DS\_IR\_\_3**

**Capitão Julio Vieira, 241**

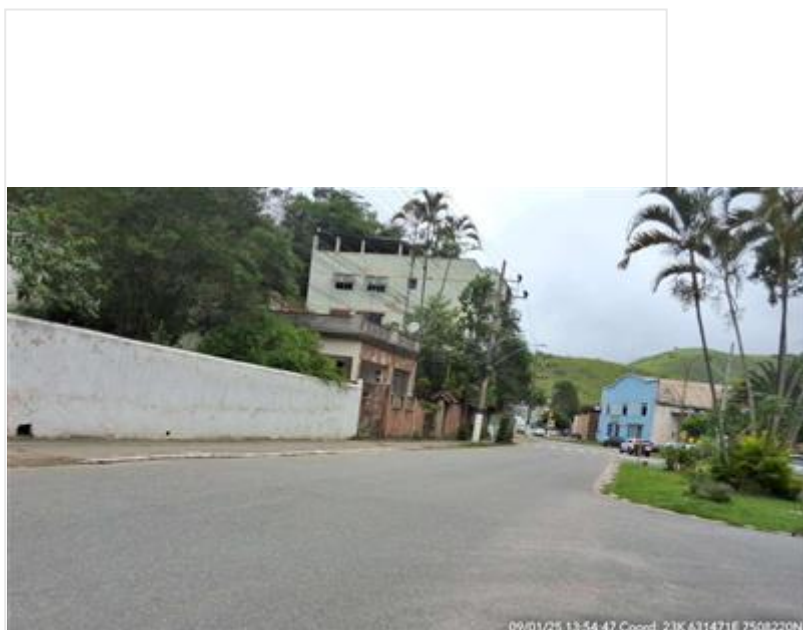
Foto\_acesso-20250109-165446.jpg

**Veicular**

**Pavimentado**

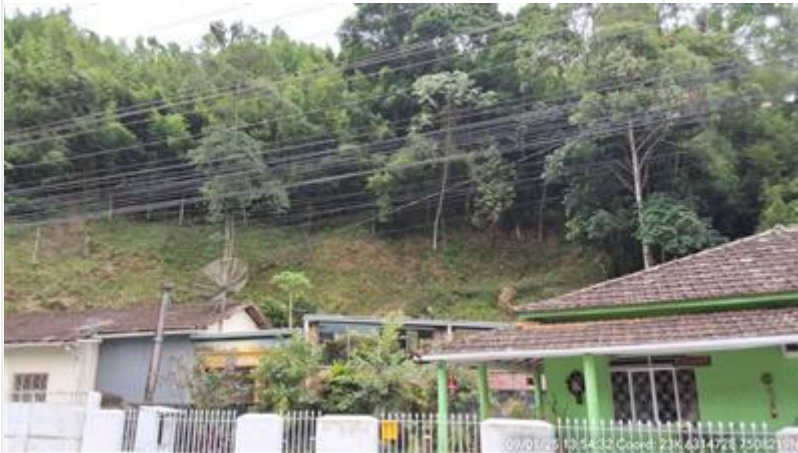
Foto\_encos\_nat-20250109-165431.jpg

**5 - 20m**

**65**

**Local íngreme com presença de árvores de médio porte no topo do talude**

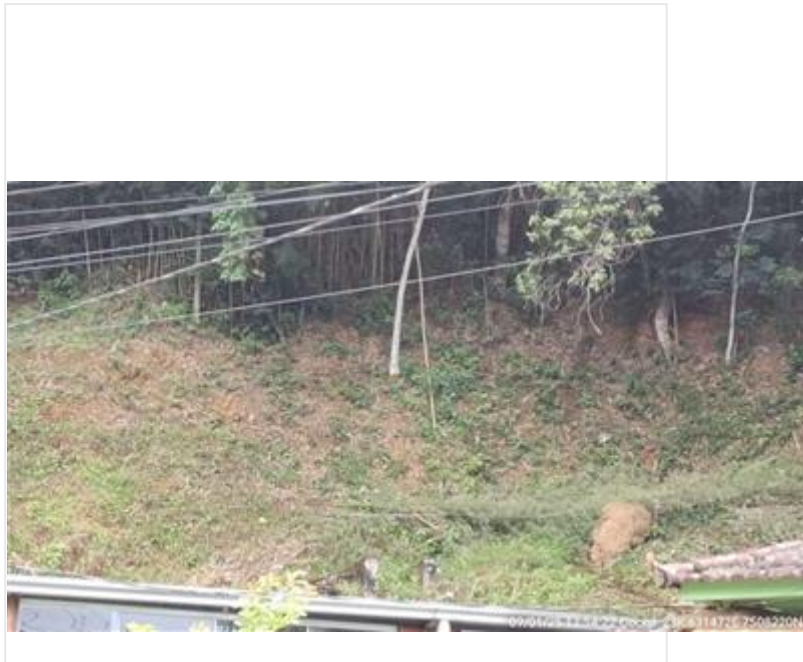
Foto\_material-20250109-165421.jpg

- **Solo residual**
- **Rocha alterada**

**Foi observado solo residual sem presença de blocos e lateralmente rocha alterada**

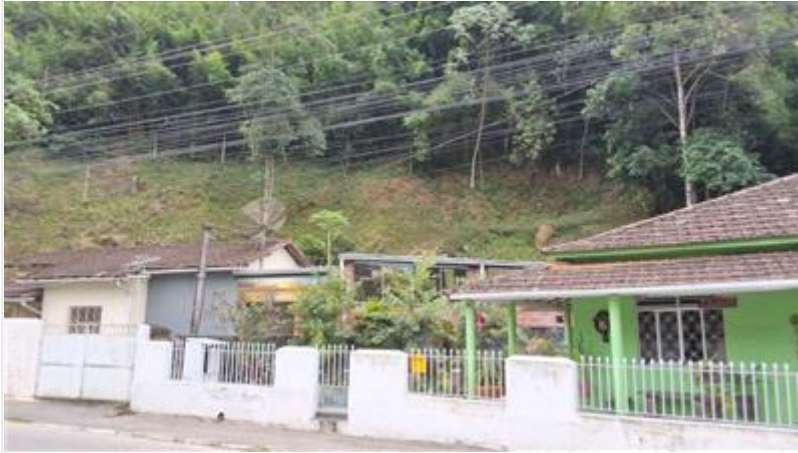
Foto\_talude\_casa-20250109-165411.jpg

**1 - 2m**

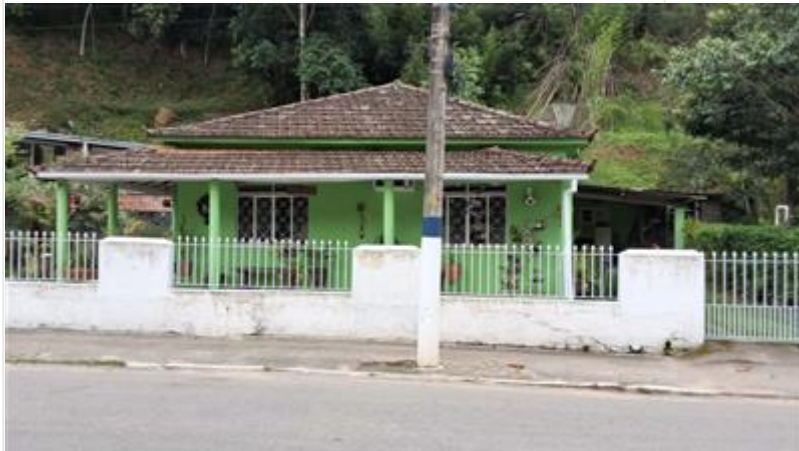
Foto\_vulnerabilidade-20250109-165402.jpg

**Alvenaria**

**Média: Danos esperados relacionados a trincas e colapso parcial nas paredes**

**Não foi identificado nenhum processo aparente porém ressalta-se a pouca distância entre as árvores e as moradias.**

- **Nudec**
- **Sirenes**
- **Educação e Conscientização da população**

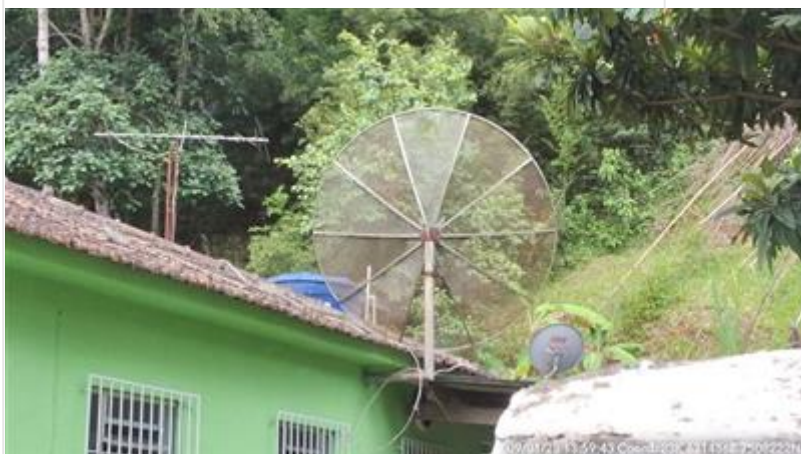
Foto\_agua-20250109-165942.jpg

- **Sem vazamento aparente**

- **Precário**

**Sem mina aparente**
