## FICHA DE CAMPO

**MD\_HumbertoAntunes\_210**

**MD\_HumbertoAntunes\_210\_DS\_IR\_\_4**

**Francisco Neto, 212**

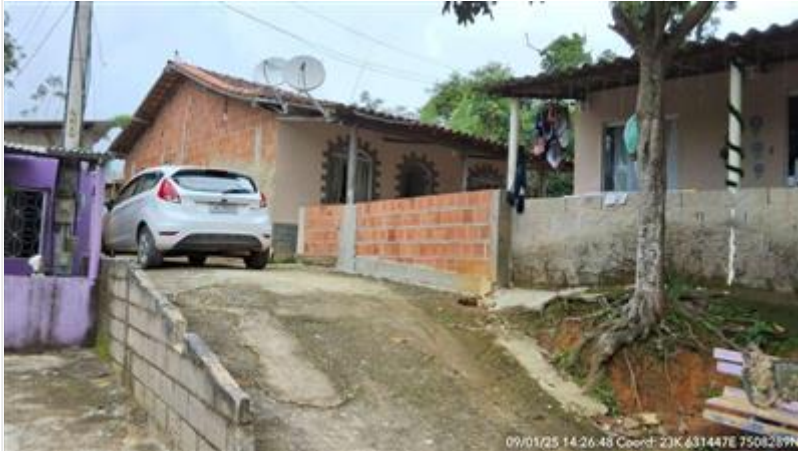
Foto\_acesso-20250109-172646.jpg

**Veicular**

**Pavimentado**

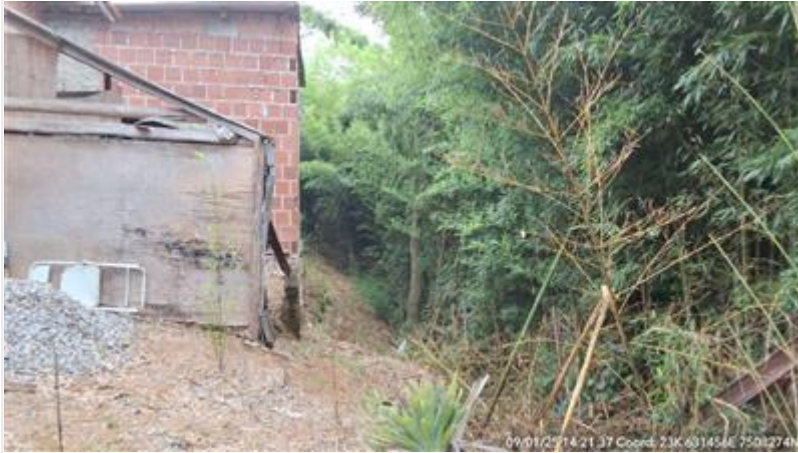
Foto\_encos\_nat-20250109-172137.jpg

**5 - 20m**

**75**

**Imóveis situados em topo de talude com encosta íngreme**

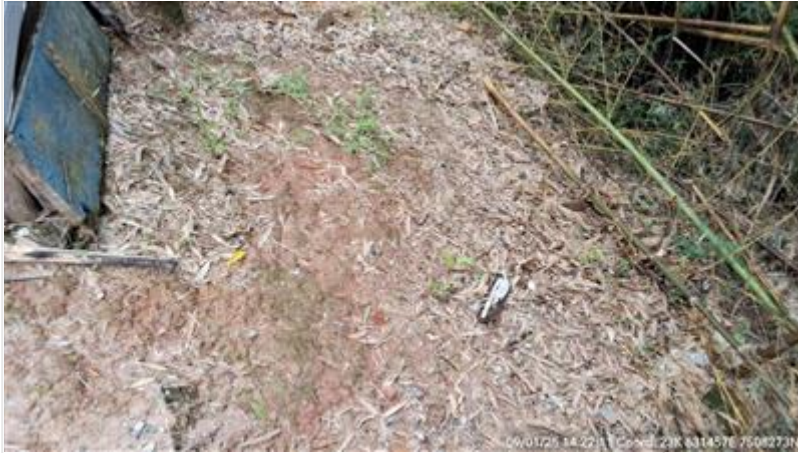
Foto\_material-20250109-172210.jpg

**Solo residual de coloração marrom claro**

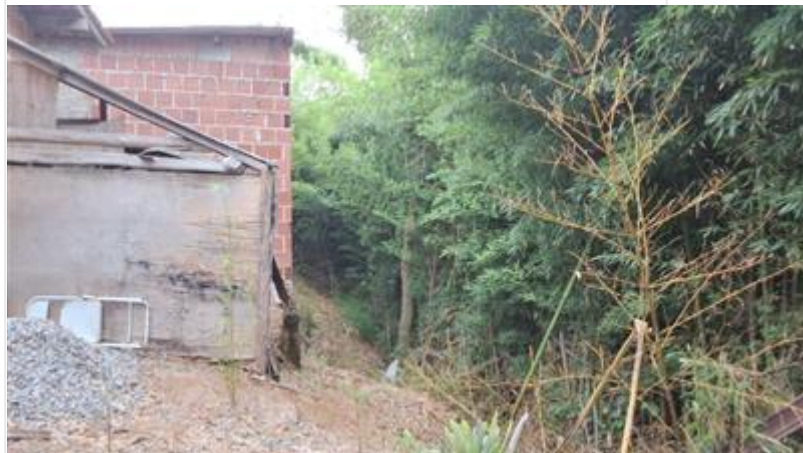
Foto\_topo\_talude\_casa-20250109-172241.jpg

**Nulo**

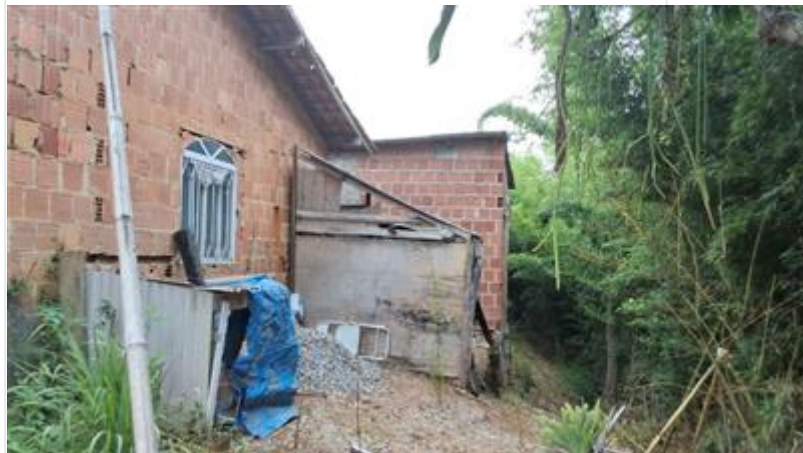
Foto\_vulnerabilidade-20250109-172306.jpg

**Alvenaria**

**Alta: Danos estruturais esperados com excessivas deformações das estruturas, colapso parcial dos domicílios**

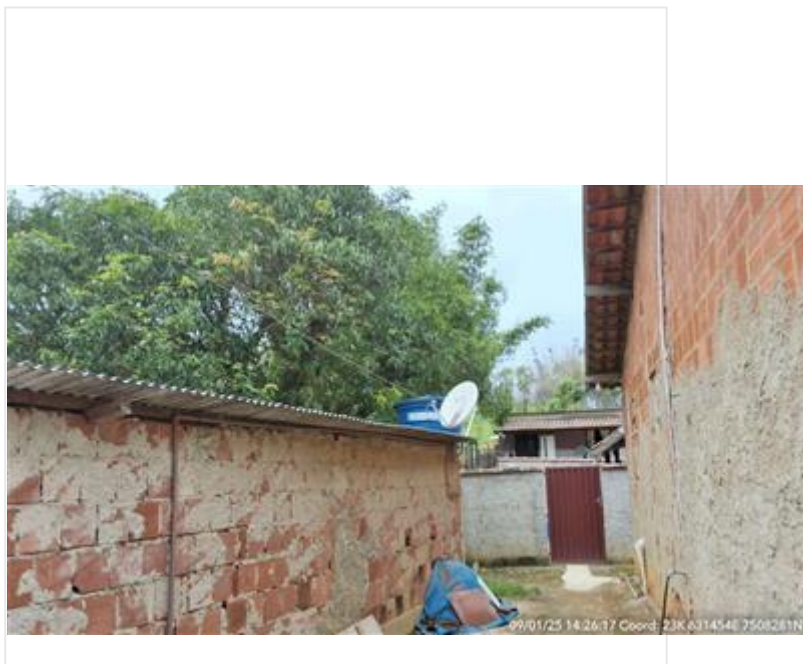
Foto\_agua-20250109-172616.jpg

- **Sem vazamento aparente**

- **Inexistente**

**Sem mina aparente**

**Canalizado**

**Canal**

**Área localizada em topo de talude em distância nula, na qual abaixo se encontra encosta íngreme. Não apresenta nenhum tipo de escoamento para a água superficial que escorre em direção ao imóvel. Apesar de não ter sido observado nenhuma feição de instabilidade salienta-se a importância de observar a evolução do local e possíveis processos erosivos.**

- **Sirenes**
- **Nudec**
- **Sinalização e Orientação de Alerta**
- **Educação e Conscientização da população**
