## FICHA DE CAMPO

**MD\_HumbertoAntunes\_210**

**MD\_HumbertoAntunes\_210\_DS\_IR\_\_5**

**Francisco neto, 212 casa 2**

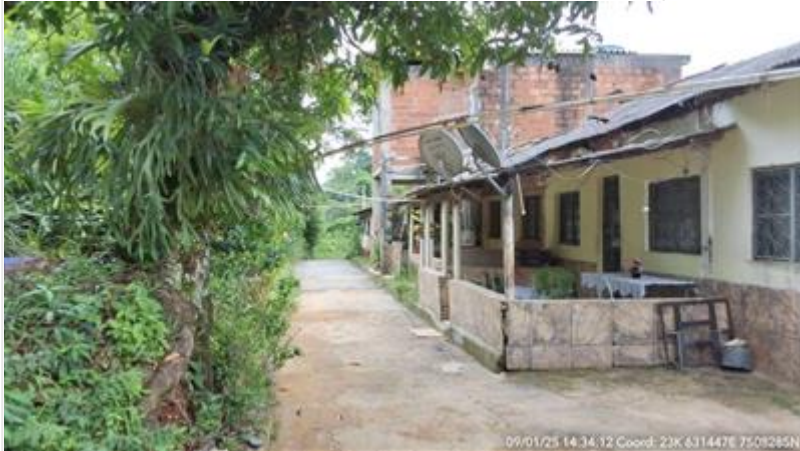
Foto\_acesso-20250109-173411.jpg

**Veicular**

**Pavimentado**

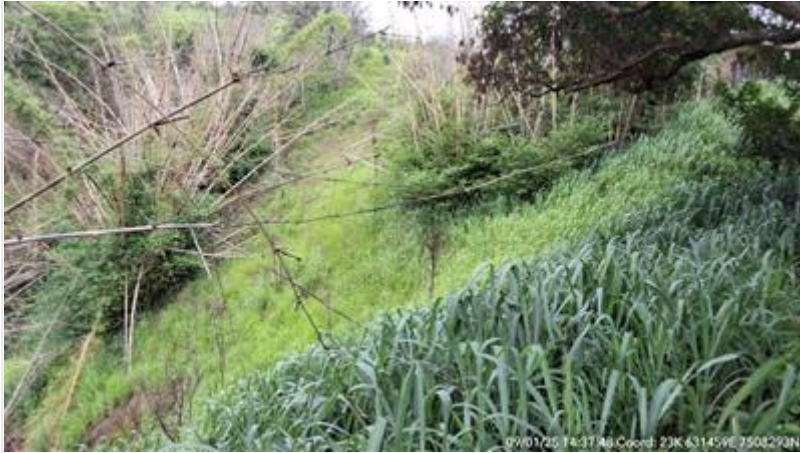
Foto\_encos\_nat-20250109-173748.jpg

**20 - 50m**

**80**

**Local situado em área de topo de encosta, com inclinação elevada.**

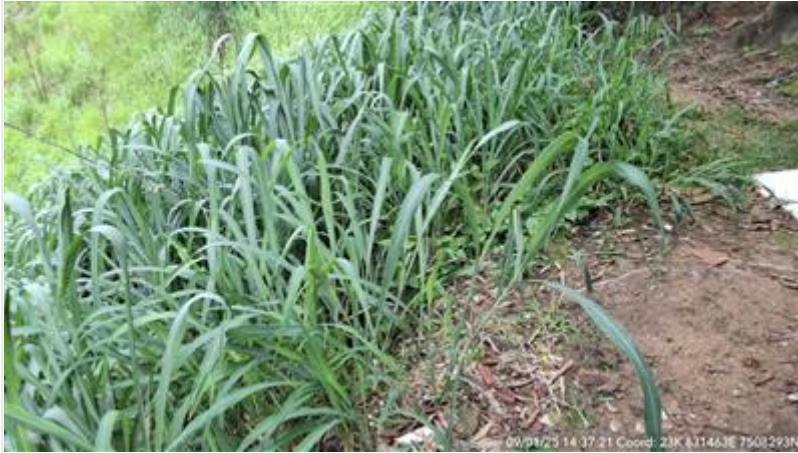
Foto\_material-20250109-173719.jpg

- **Solo residual**
- **Aterro**

**Presença de solo residual, aterro e muitas bananeiras.**

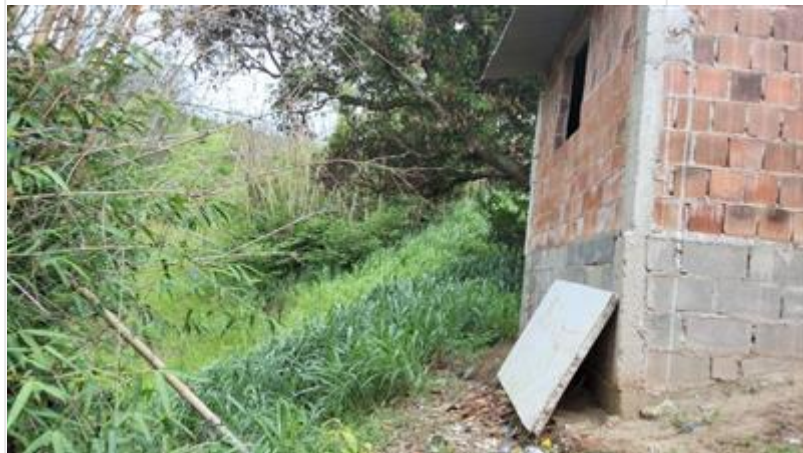
Foto\_topo\_talude\_casa-20250109-173617.jpg

**Nulo**

**O local é composto por moradias situadas no topo do talude, com distância praticamente nula entre elas. No meio da encosta, foi identificada uma cicatriz de deslizamento com processo ativo. Em uma das casas, foi notada uma rachadura diagonal que se estende da parede ao piso, além de várias trincas no piso da sala, que emitem som oco quando tocadas. Segundo a moradora, tanto a rachadura quanto as trincas no piso ocorreram simultaneamente, desde 2024. A residência em questão está interditada**

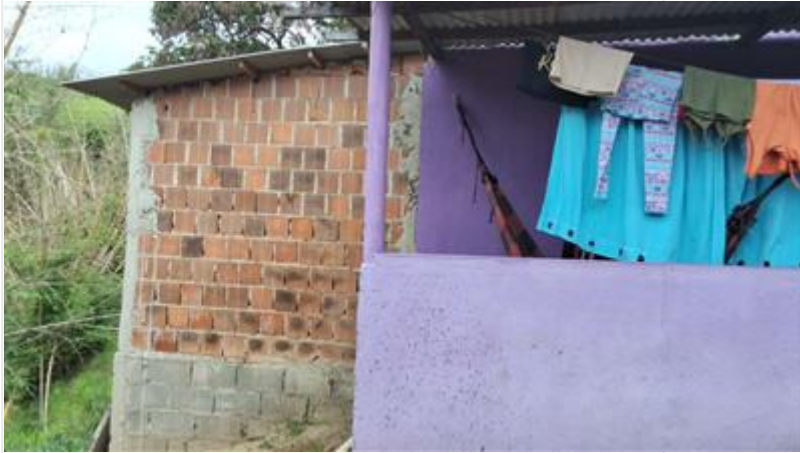
Foto\_vulnerabilidade-20250109-173545.jpg

**Alvenaria**

**Muito Alta: Danos estruturais esperados com comprometimento integral estrutural e possibilidade de colapso total dos domicílios**

**Sim**

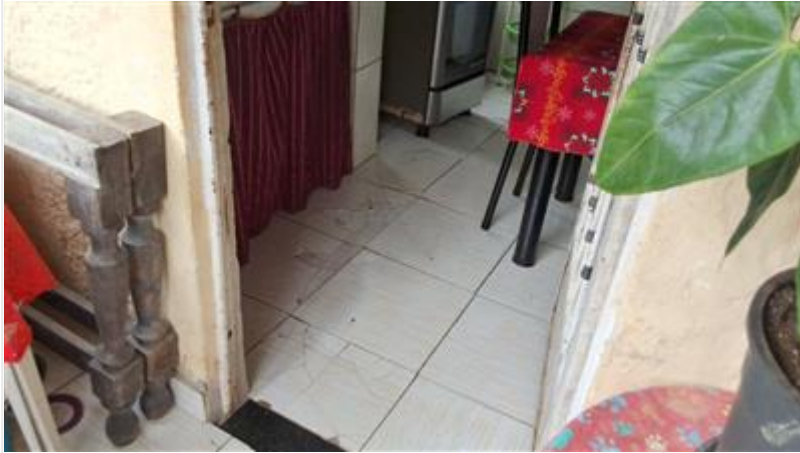
Foto\_Afundamento-20250109-174517.jpg

- **Cicatrizes**
- **Trincas em moradias**
- **Afundamento (em passeio, via, estruturas em concreto em geral)**

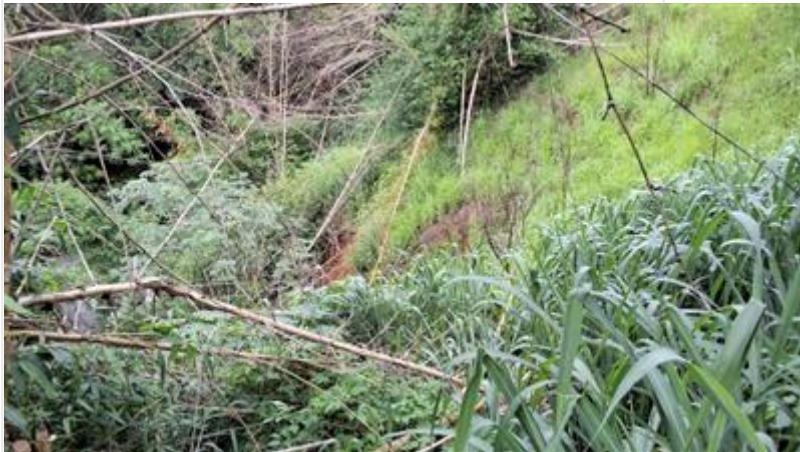
Foto\_Cicatrizes-20250109-173816.jpg

**Há um deslizamento na base da encosta**

**Sim**

- **Sirenes**
- **Nudec**
- **Sinalização e Orientação de Alerta**
- **Educação e Conscientização da população**

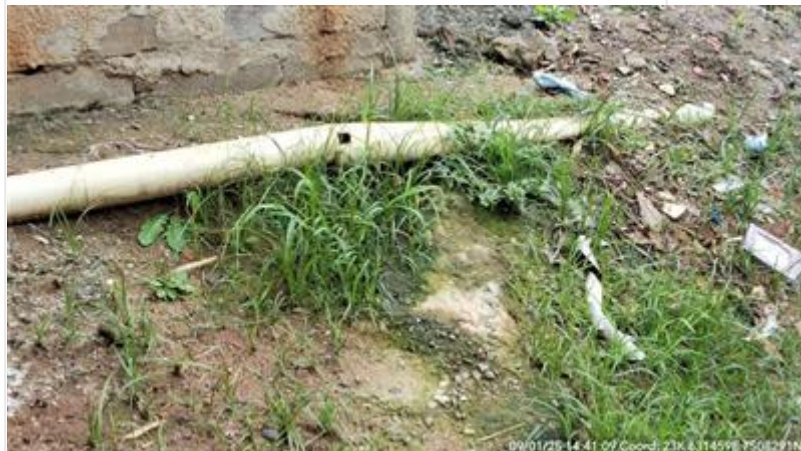
Foto\_agua-20250109-174108.jpg

- **Esgoto**

- **Inexistente**

**Sem mina aparente**
