## FICHA DE CAMPO

**MD\_HumbertoAntunes\_212**

**MD\_HumbertoAntunes\_212\_JP\_TS\_\_1**

**Doutor Jayme Siciliano**

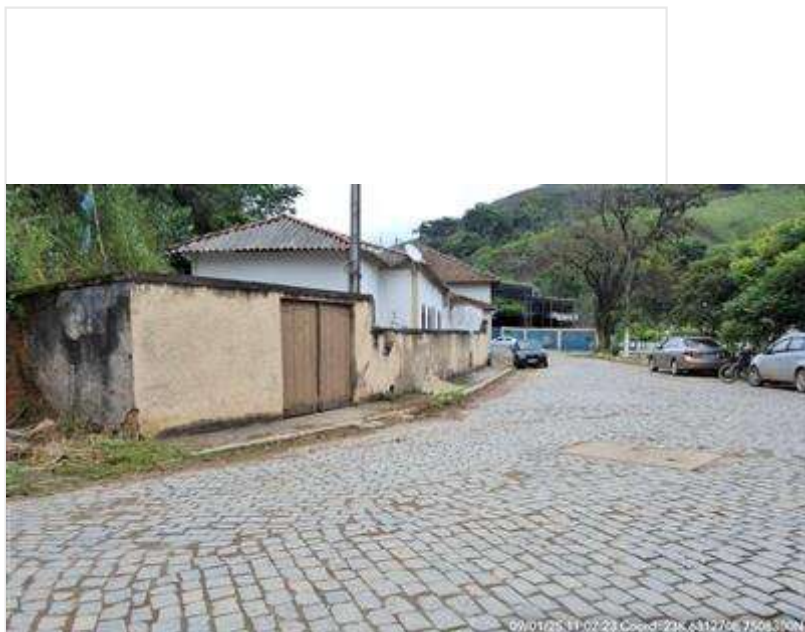
Foto\_acesso-20250109-140222.jpg

**Veicular**

**Pavimentado**

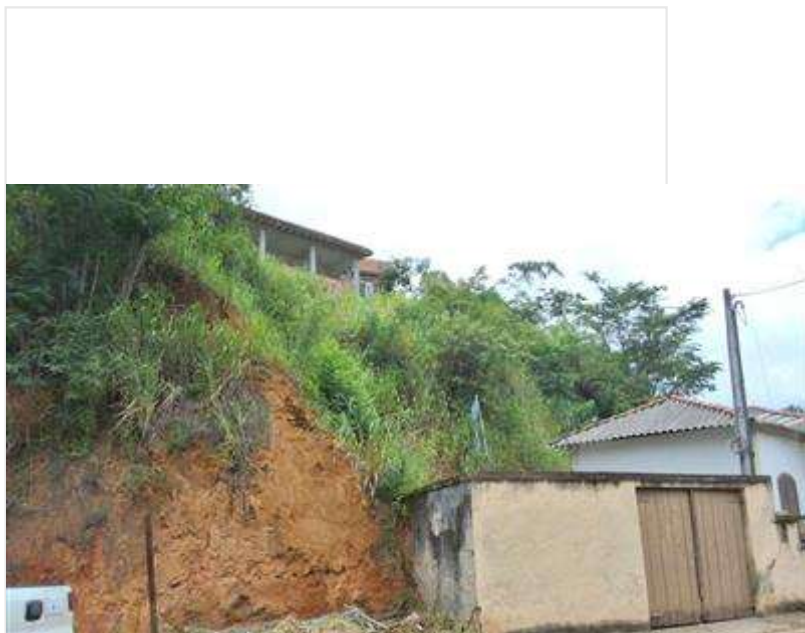
Foto\_cort\_un-20250109-140315.jpg

- **Talude de corte único**

**5 - 20m**

**90**

**Casa encaixada em talude de corte único na base de encosta, com presença de casas a montante em área plana de topo de morro.**

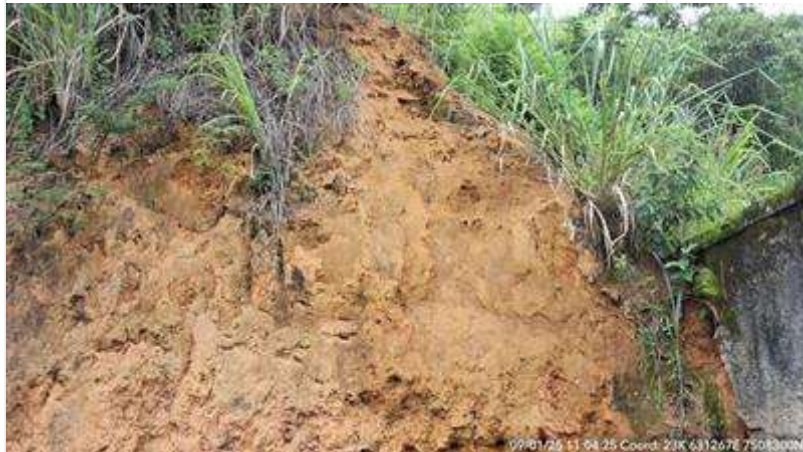
Foto\_material-20250109-140424.jpg

- **Solo residual**

**Solo residual alterado e espesso**

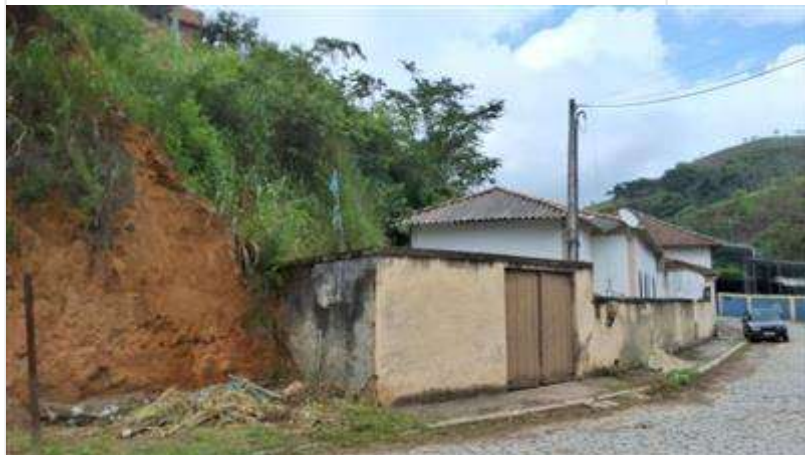
Foto\_talude\_casa-20250109-140507.jpg

**1 - 2m**

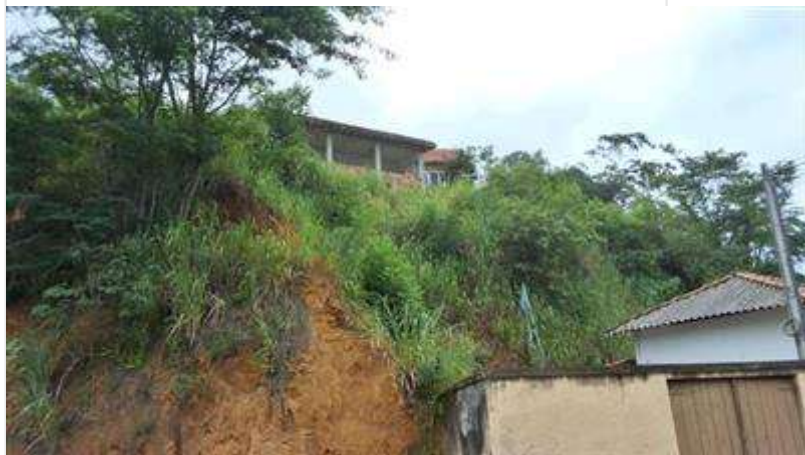
Foto\_topo\_talude\_casa-20250109-140524.jpg

**1 - 2m**

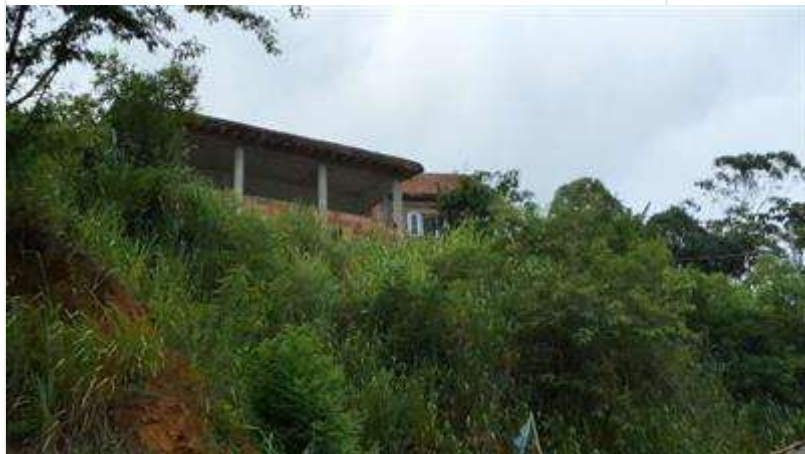
Foto\_vulnerabilidade-20250109-140548.jpg

**Alvenaria**

**Média: Danos esperados relacionados a trincas e colapso parcial nas paredes**

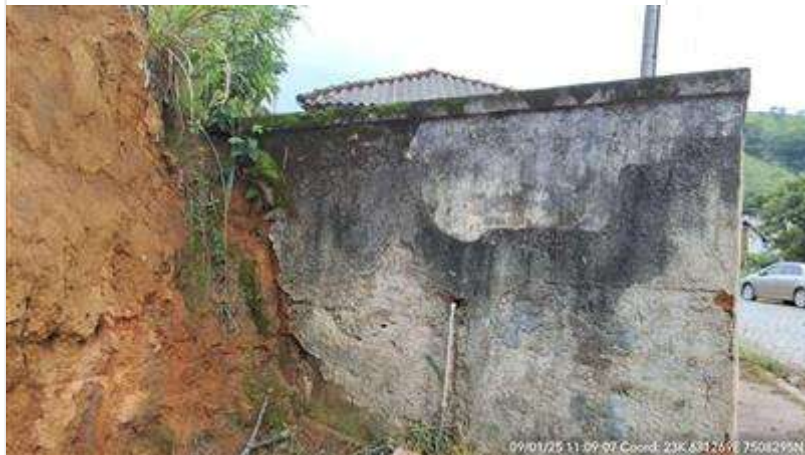
Foto\_Trincas\_em\_muros-20250109-140907.jpg

- **Cicatrizes**
- **Sulcos**
- **Vegetação/postes inclinadas/tombados**
- **Trincas em muros**

**Edificações próximas a face de talude com feições de instabilidade avançadas, com indícios de mobilização de material atingindo muro. No entanto, porção do talude aos fundos da moradia apresenta inclinação mais suave e com menos solo exposto.**

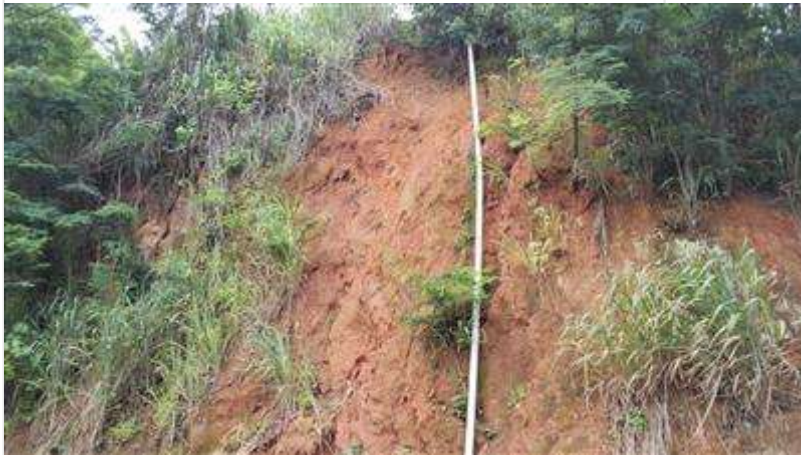
Foto\_Cicatrizes-20250109-140756.jpg

**Processo erosivo avançado, com indícios de mobilização pretérita, em talude na lateral das edificações**

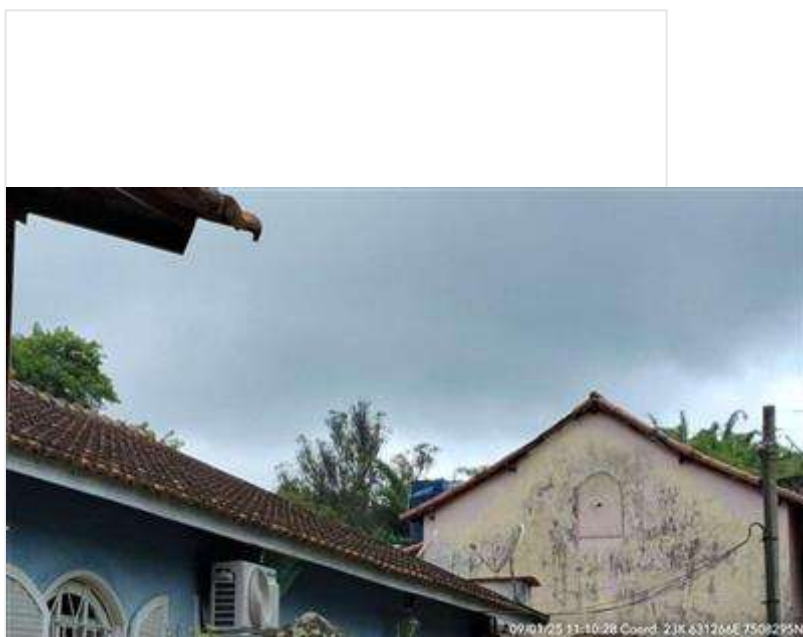
Foto\_agua-20250109-141027.jpg

- **Sem vazamento aparente**

- **Precário**

**Sem mina aparente**
