## FICHA DE CAMPO

**MD\_HumbertoAntunes\_212**

**Doutor Felício dos Santos, 83**

**Humberto Antunes**

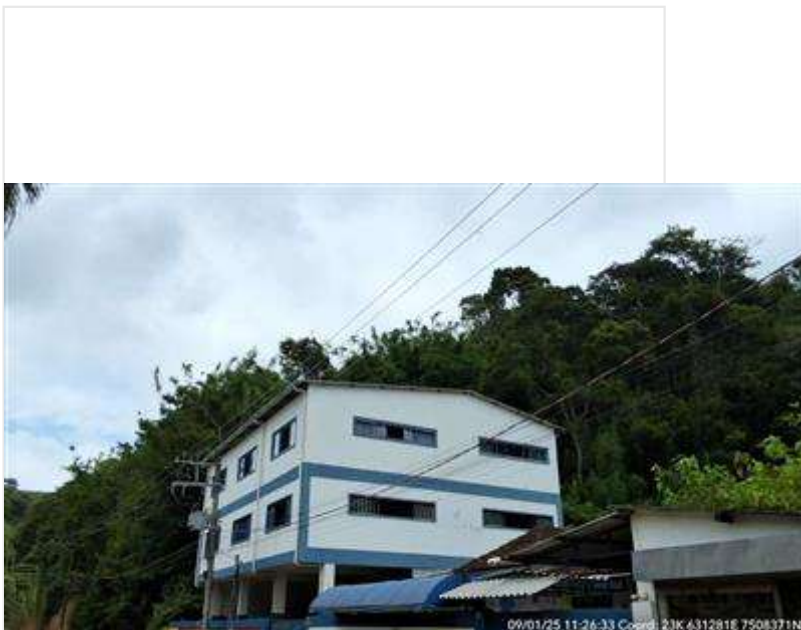
Foto da encosta natural:

**20 - 50m**

**60**

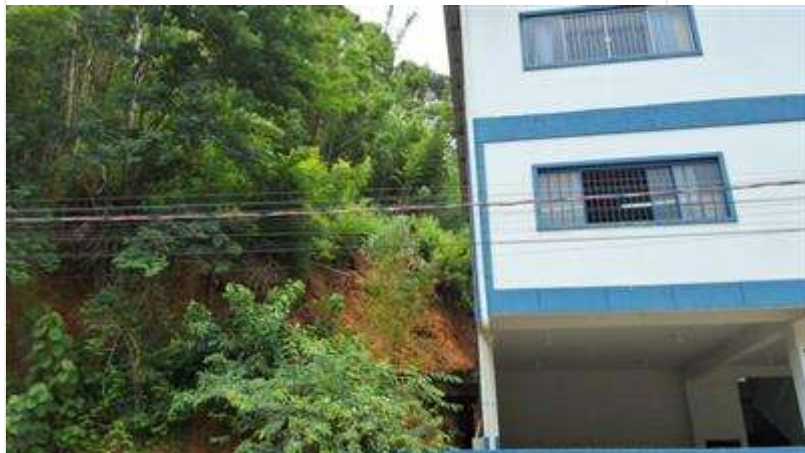
Foto do talude de corte único:

**5 - 20m**

**90**

**Escola particular encaixada no corte do talude**

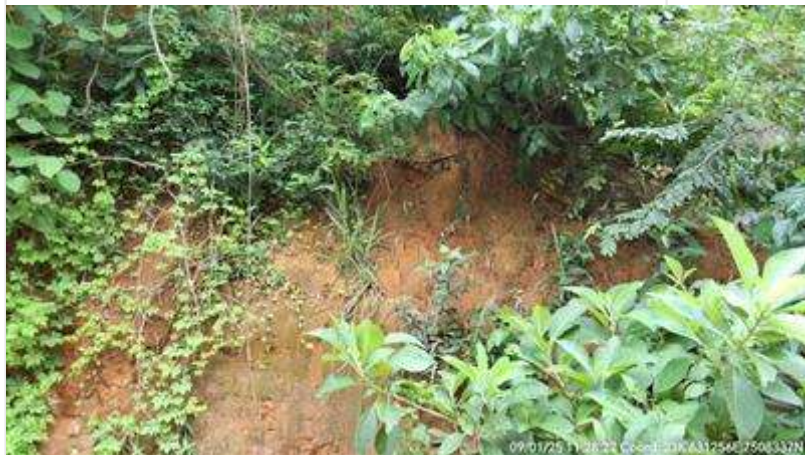
Foto do material predominante:

- **Solo residual**

**Camada espessa de solo residual, com feições erosivas avançadas**

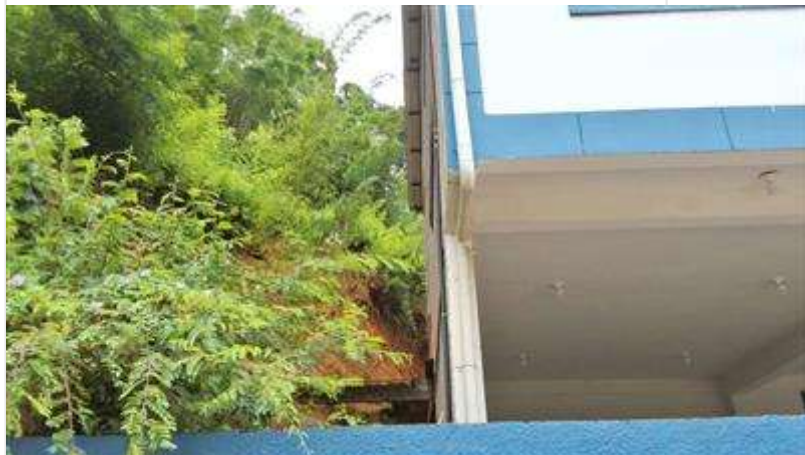
Foto Distância talude – casa

**1 - 2m**

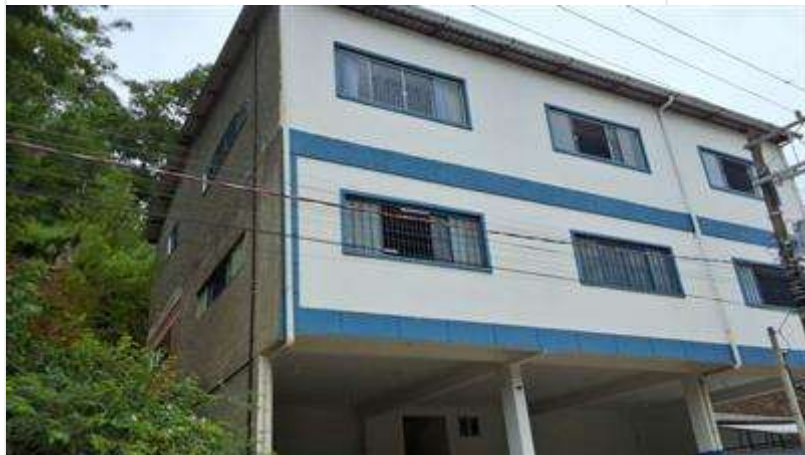
Foto do Vulnerabilidade:

**Alvenaria**

**Baixa: Danos Estruturais não esperados**

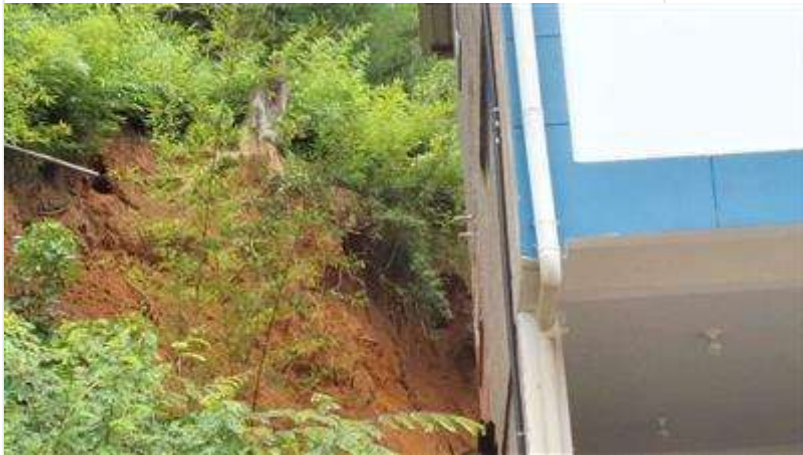
### Foto Ângulos negativos

**Talude de corte com fortes evidências de perda de material, processo erosivo avançado, ângulos negativos, se estendendo por toda a lateral do imóvel, que se encontra encaixado no corte.**

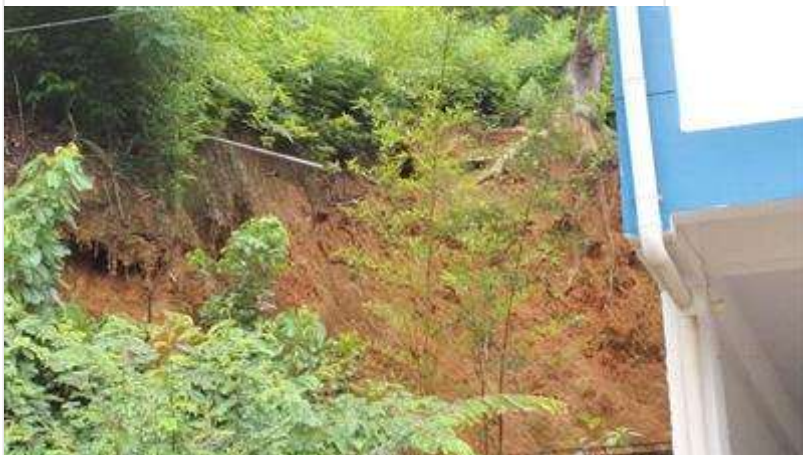
### Foto Erosão Laminar

**Processos erosivos avançados**

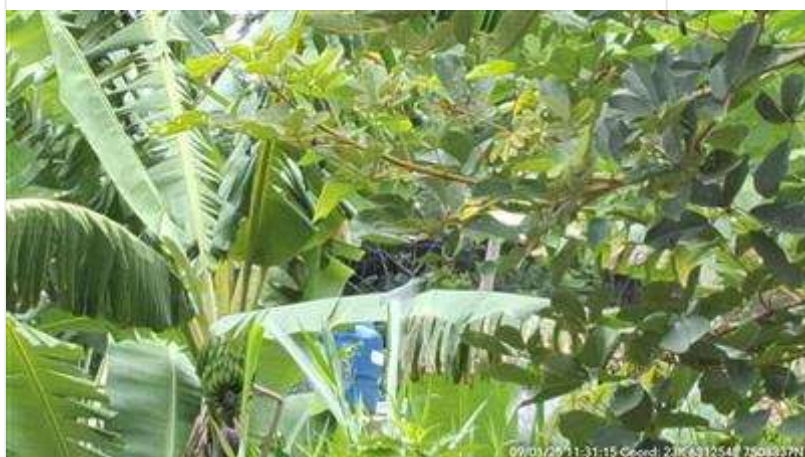
Foto da presença de água:

**Concentração de água em superfície (enxurrada)**

- **Inexistente**
