## FICHA DE CAMPO

**MD\_HumbertoAntunes\_216**

**MD\_HumbertoAntunes\_216\_DS\_IR\_\_1**

**Falcão Dias**

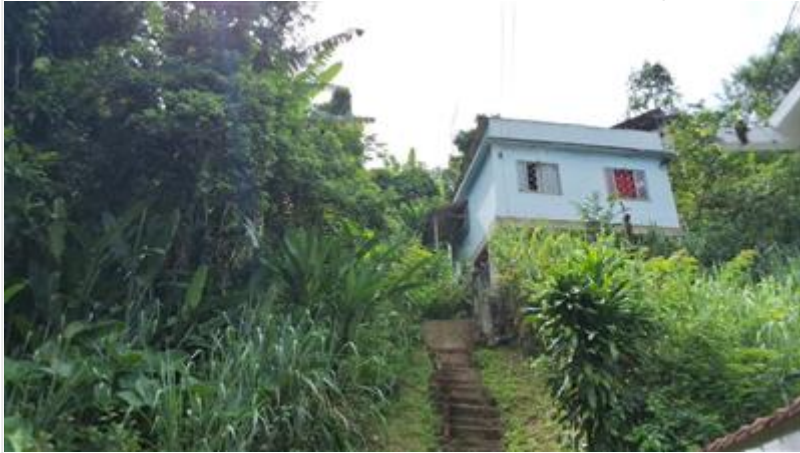
Foto do talude de cortes múltiplos:

**Local de cortes múltiplos com cerca de 4 cortes e encosta natural nas adjacências**

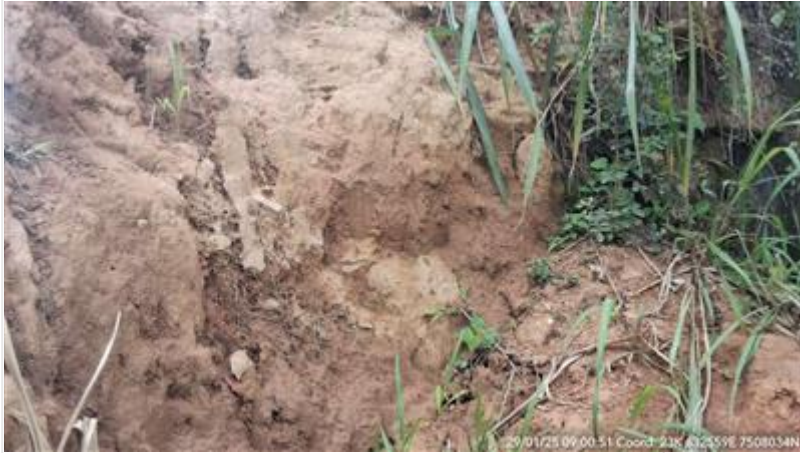
Foto do material predominante:

**Foi observado apenas solo residual sem preservação de características da rocha mãe.**

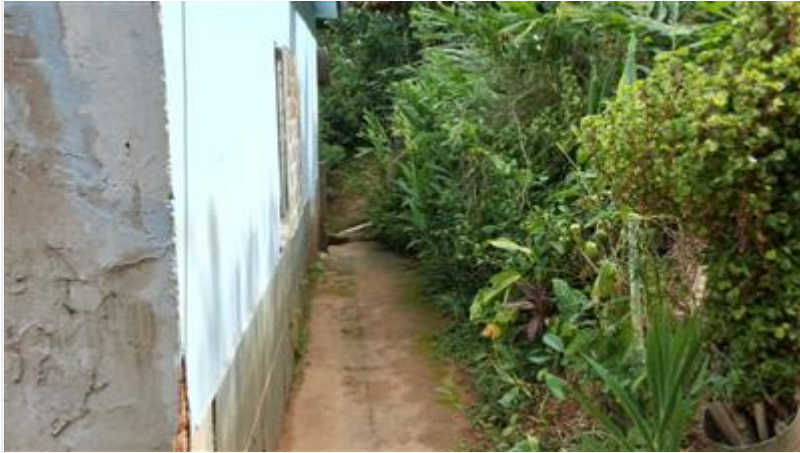
Foto Distância talude – casa

**1 - 2m**

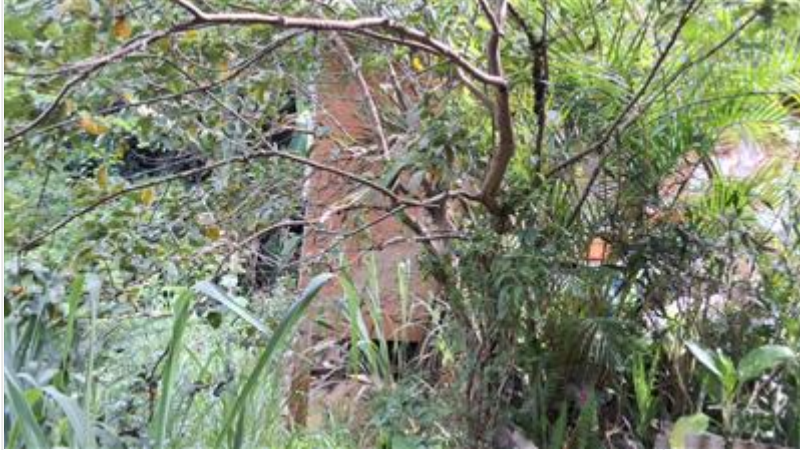
Foto do Vulnerabilidade:

**Alta: Danos estruturais esperados com excessivas deformações das estruturas, colapso parcial dos domicílios**

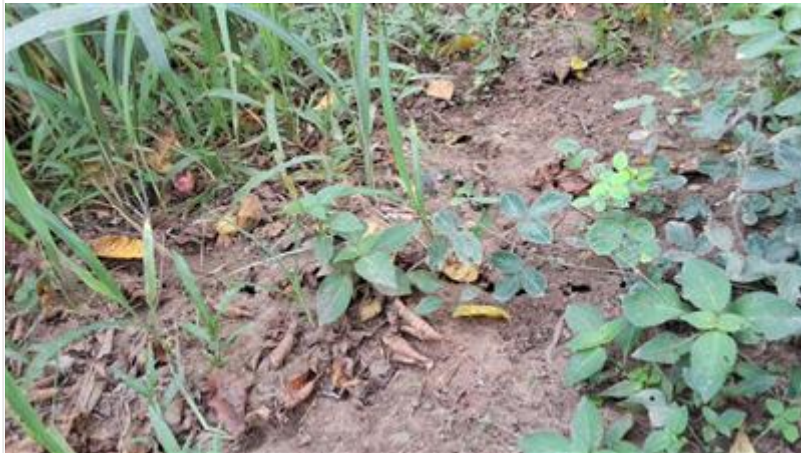
Foto Trincas no terreno

**Local com histórico de deslizamento, processo ativo e moradias encaixadas na drenagem. Nos fundos do imóvel é observado deslizamento que ocorreu em 2024, porém sem atingimento de moradia. Foram observadas estruturas colapsadas, vigas, que estavam em contrução, cicatriz, erosão e trincas no terreno na parte da frente do imóvel. Salienta-se que o local apresenta alta vulnerabilidade, com ausência de colunas na estrutura do imóvel e que a casa a jusante do setor é utilizada como rota de fuga e passagem para os moradores a montante.**

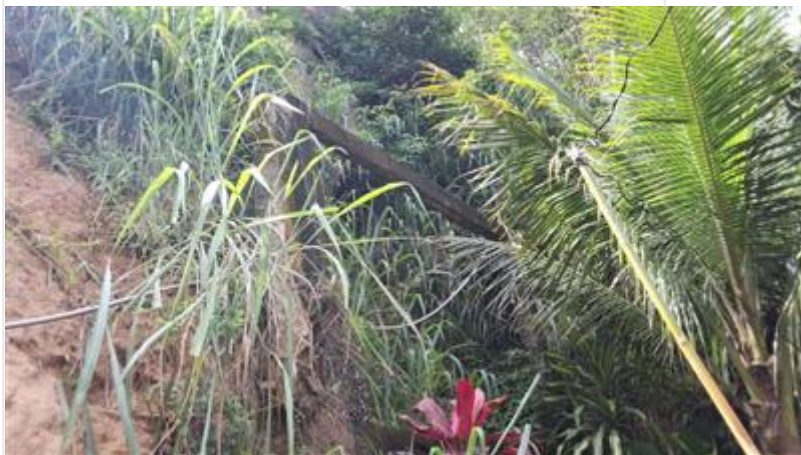
Foto Estrutura colapsada

**Deslizamento planar ocorrido em talude de corte com residência a montante e a jusante, presença de estrutura colapsada (vigas) comprometendo o local, sendo classificada com de alta vulnerabilidade.**

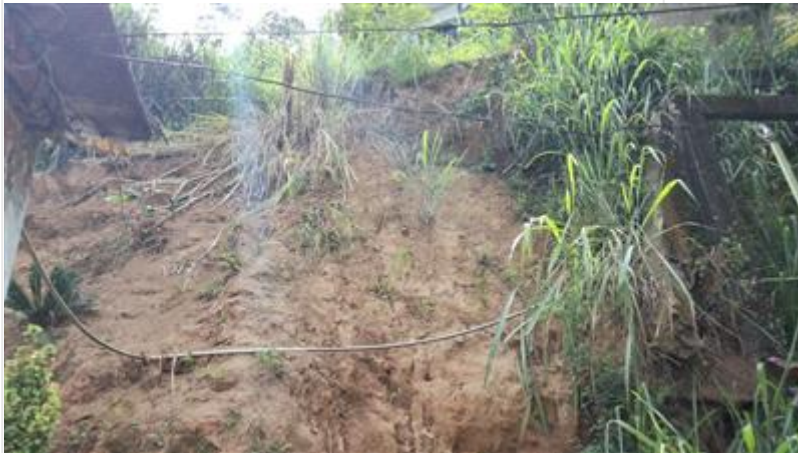
Foto do deslizamentos:

**Alto**

- Sirenes
- Nudec
- Sinalização e Orientação de Alerta
- Educação e Conscientização da população

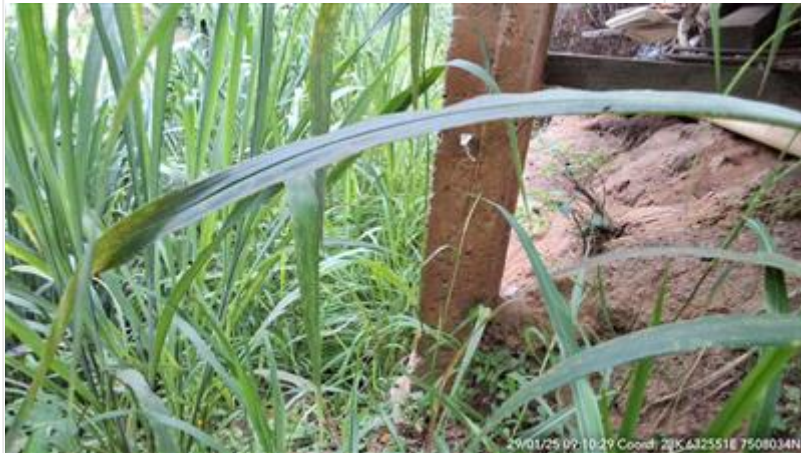
Foto1

**Fundação da edificação, apresentando vulnerabilidades e sob um solo erodido.**
