## FICHA DE CAMPO

**MD\_HumbertoAntunes\_216**

**MD\_HumbertoAntunes\_216\_DS\_IR\_\_10**

**São Sebastião, 215**

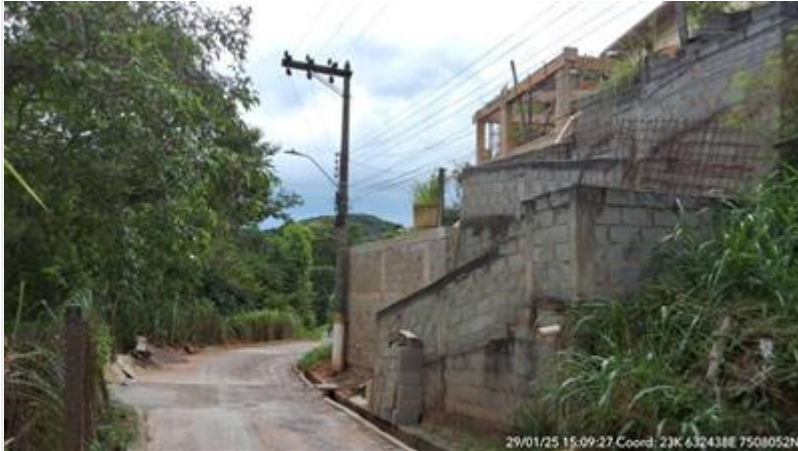
Foto do acesso:

**Veicular**

**Pavimentado**

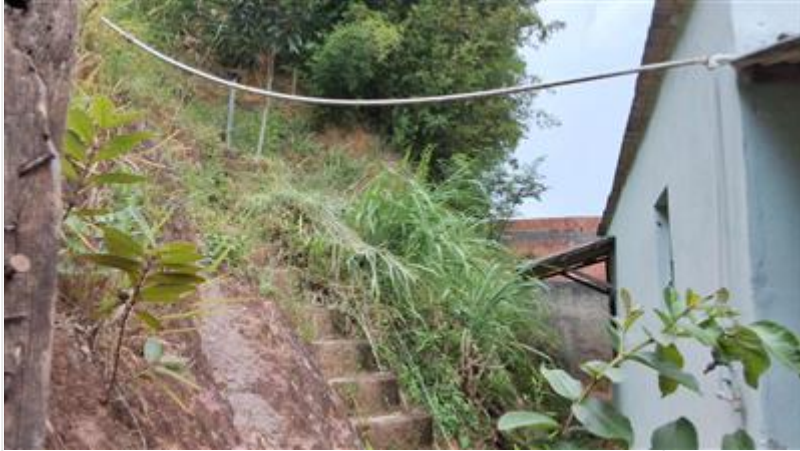
Foto do talude de cortes múltiplos:

**1 - 5m**

**80**

**Local de cortes múltiplos subverticalizados**

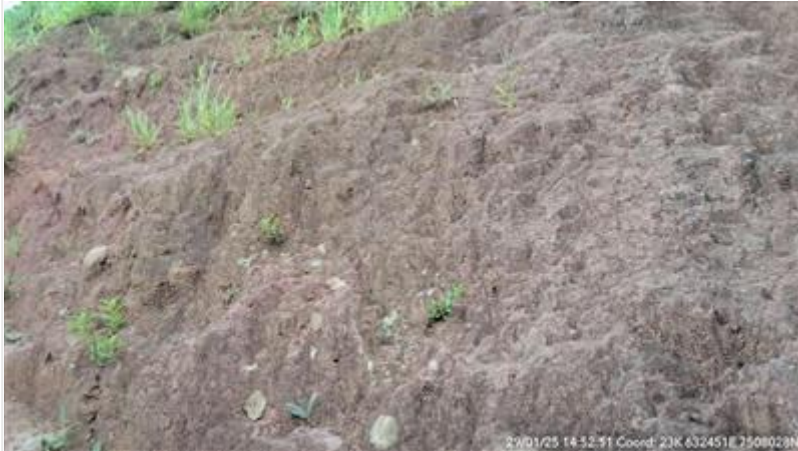
Foto do material predominante:

- **Solo residual**

**Material argiloso e bem compactado, que vem sofrendo erosão.**

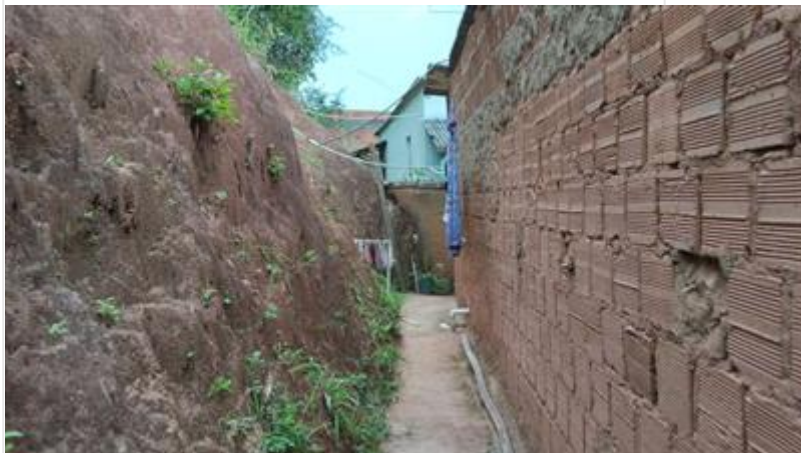
Foto Distância talude – casa

**1 - 2m**

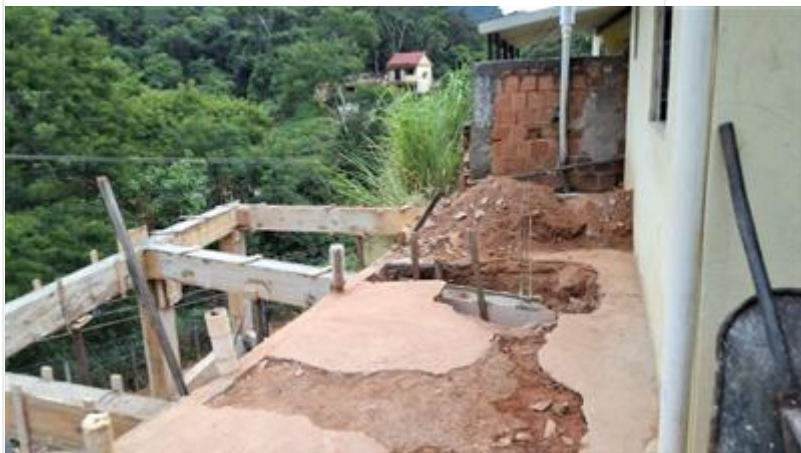
Foto Distância topo do talude - base da casa

**1 - 2m**

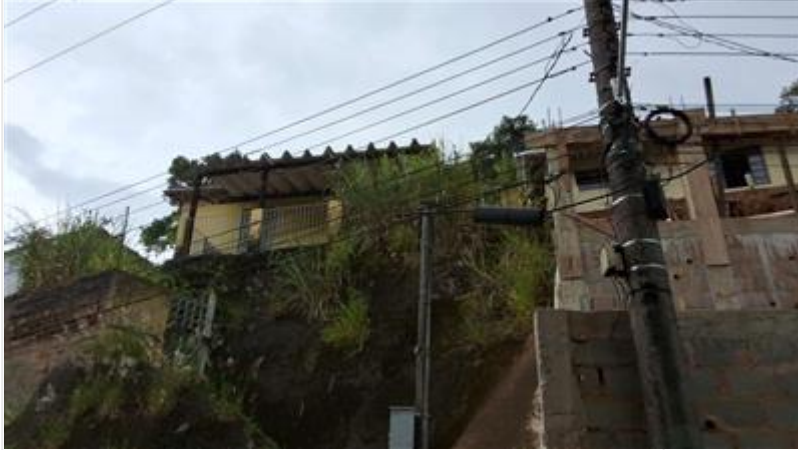
Foto do Vulnerabilidade:

**Alvenaria**

**Alta: Danos estruturais esperados com excessivas deformações das estruturas, colapso parcial dos domicílios**

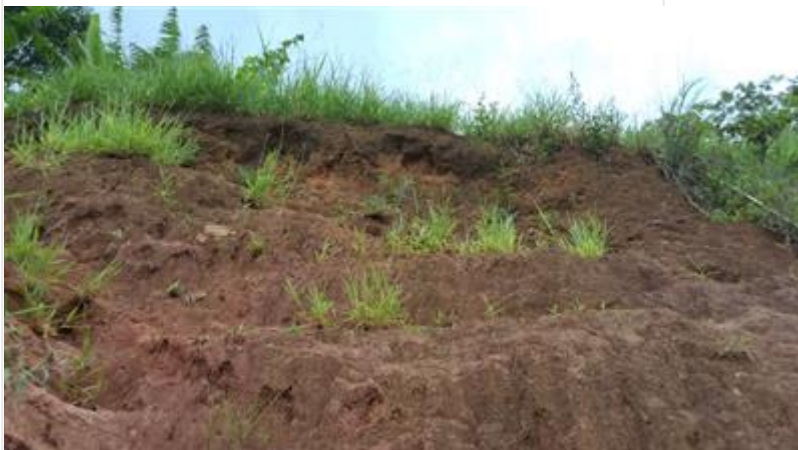
Foto Cicatrizes

- **Cicatrizes**
- **Erosão laminar**

**Local com histórico de ocorrências de deslizamentos em 2016 nos fundos da residência, chegando a atingir a parede do banheiro e em 2024 atingindo a frente da casa. Atualmente há um muro com função de contenção na frente do imóvel. A cicatriz que se observa nos fundos é referente ao deslizamento ocorrido em 2016.**

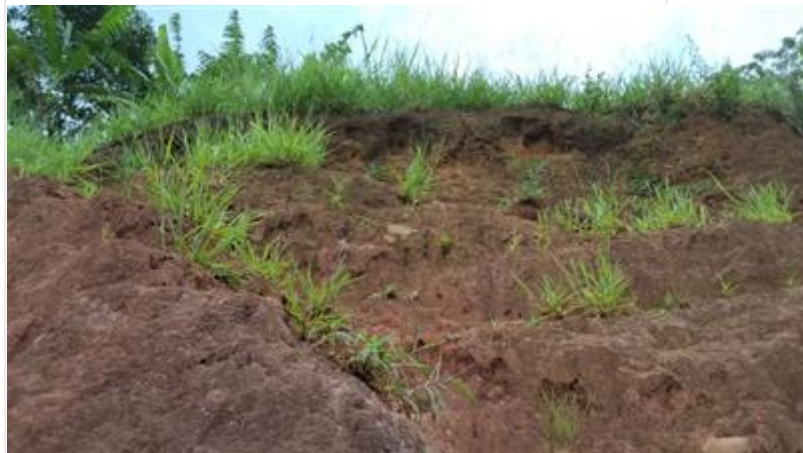
Foto do deslizamentos:

**Planar**

**Ocorrências de deslizamento em 2016 nos fundos da casa e em 2024 na frente da residência.**

- **Sirenes**
- **Nudec**
- **Sinalização e Orientação de Alerta**
- **Educação e Conscientização da população**

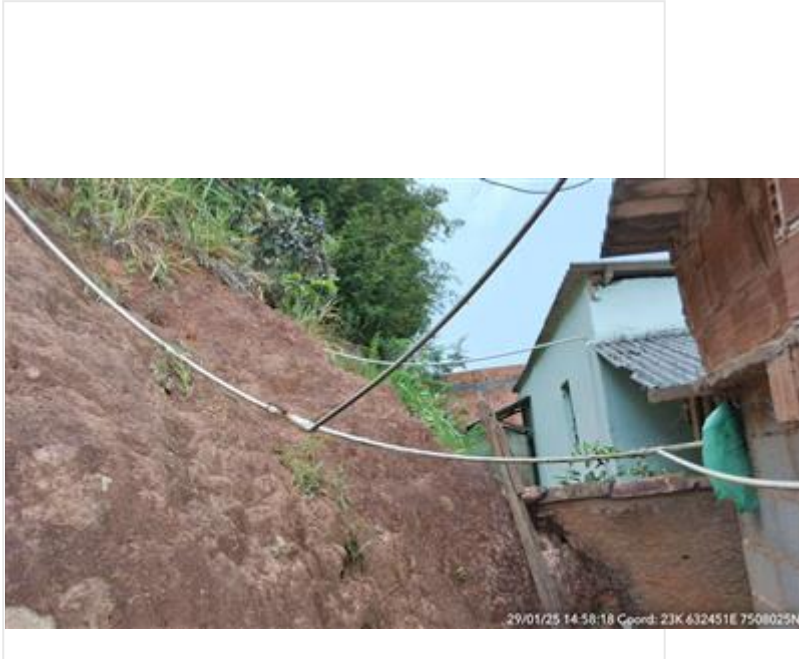
Foto da presença de água:

- **Sem vazamento aparente**

- **Inexistente**

**Sem mina aparente**

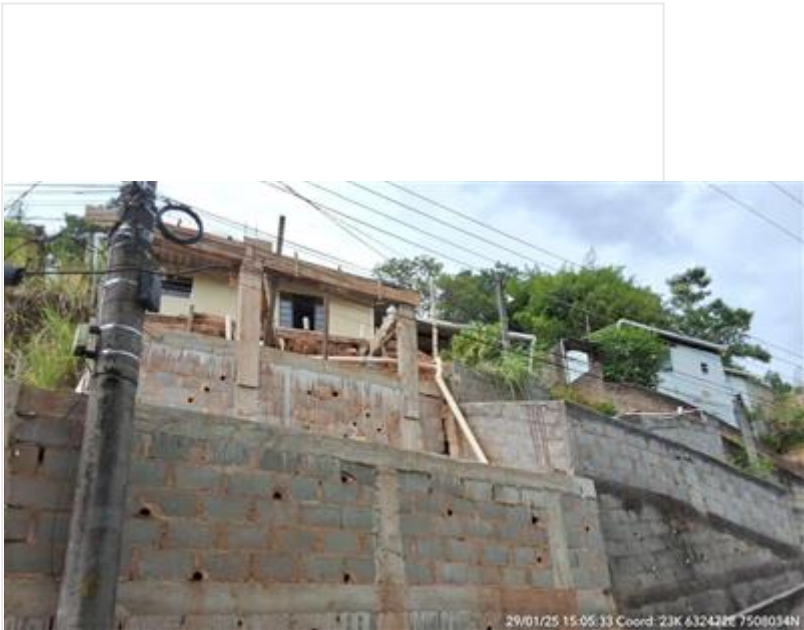
Foto1

**Estrutura com função de contenção**
