## FICHA DE CAMPO

**MD\_HumbertoAntunes\_216**

**São Sebastião 394**

**Humberto Antunes**

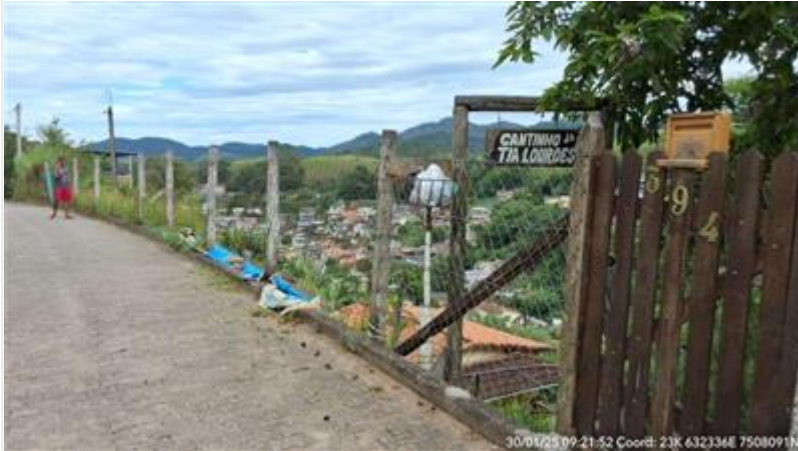
Foto do acesso:

**Veicular**

**Pavimentado**

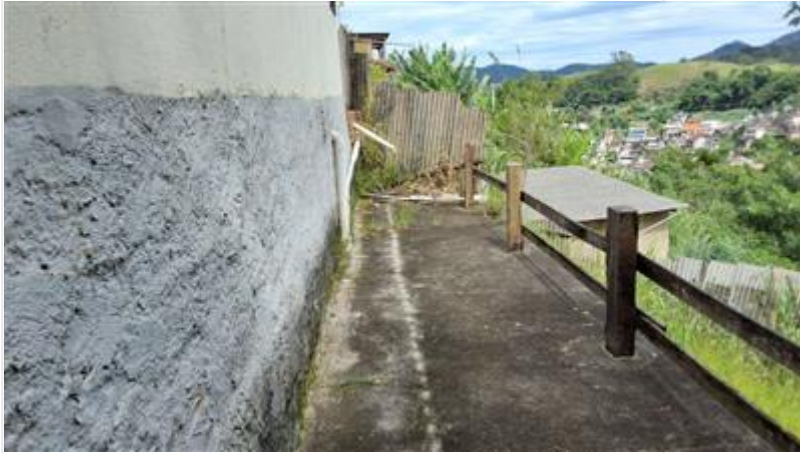
Foto do talude de cortes múltiplos:

**1 - 5m**

**85**

**Terreno de cortes múltiplos com 2 cortes sub verticalizados**

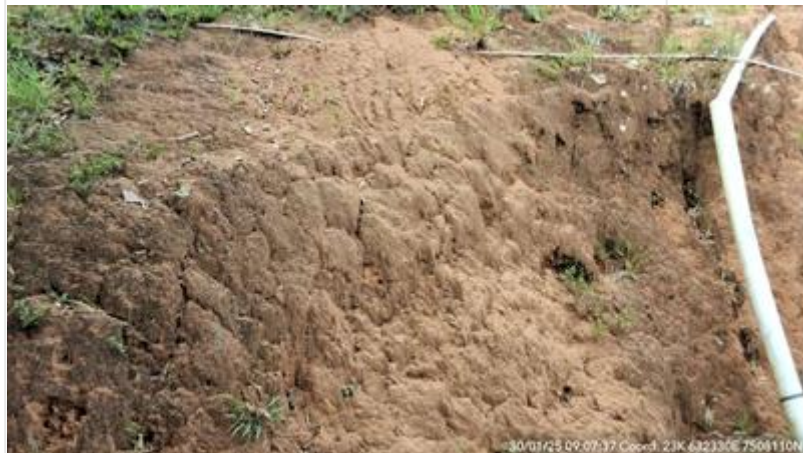
Foto do material predominante:

- **Solo residual**

**Solo residual com bastante material argiloso e compactado**

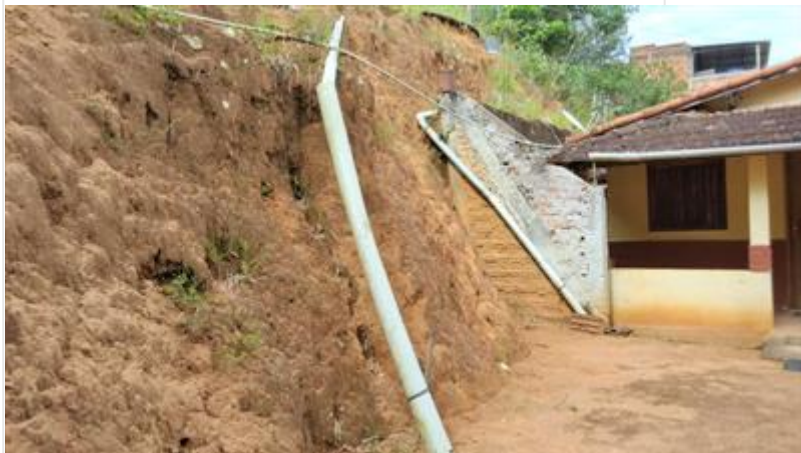
Foto Distância talude – casa

**1 - 2m**

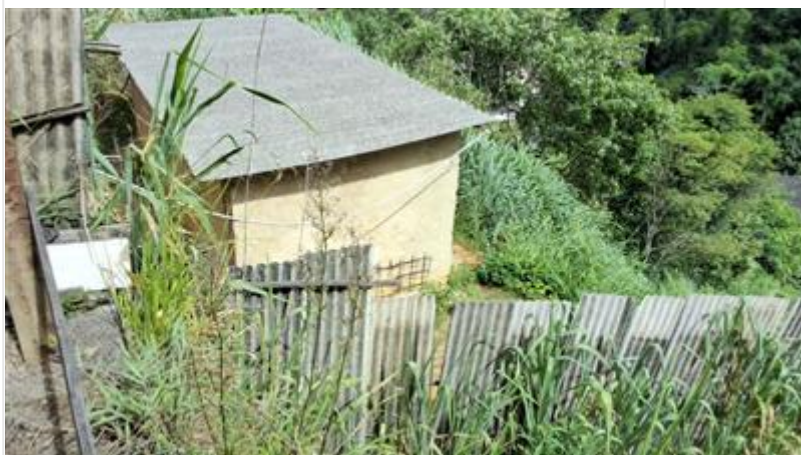
Foto Distância topo do talude - base da casa

**Nulo**

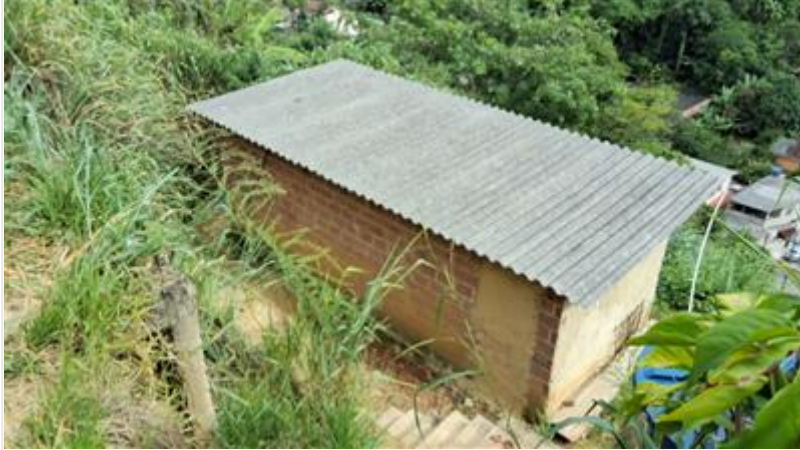
Foto do Vulnerabilidade:

**Alvenaria**

**Alta: Danos estruturais esperados com excessivas deformações das estruturas, colapso parcial dos domicílios**

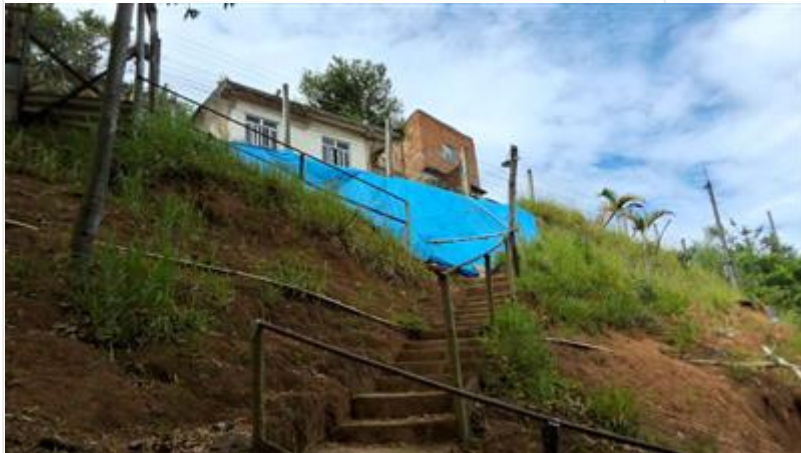
Foto Cicatrizes

- **Cicatrizes**
- **Erosão laminar**
- **Ângulos negativos**

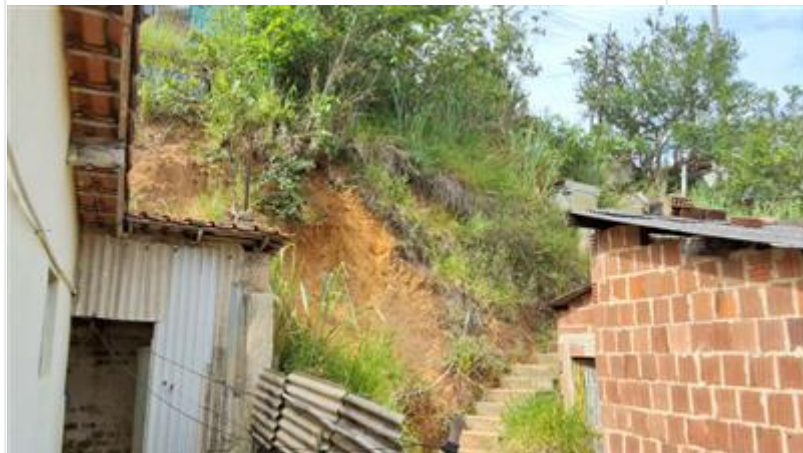
Foto do deslizamentos:

**Planar**

**Deslizamento ocorrido na lateral do imóvel com atingimento porém sem danos à estrutura**

**Local com histórico de deslizamentos em 1993, onde ocorreu colapso parcial de moradia, que precisou ser reconstruída. É possível observar fissuras na calçada devido ao impacto do deslizamento, segundo moradora. Apresenta um muro com função de contenção, de tijolos e sem drenos, com muita umidade. Ao lado, foram observadas edificações de alta vulnerabilidade, com indicativos de movimento de massa e erosão e com distância nula da encosta.**

- **Sirenes**
- **Nudec**
- **Sinalização e Orientação de Alerta**
- **Educação e Conscientização da população**

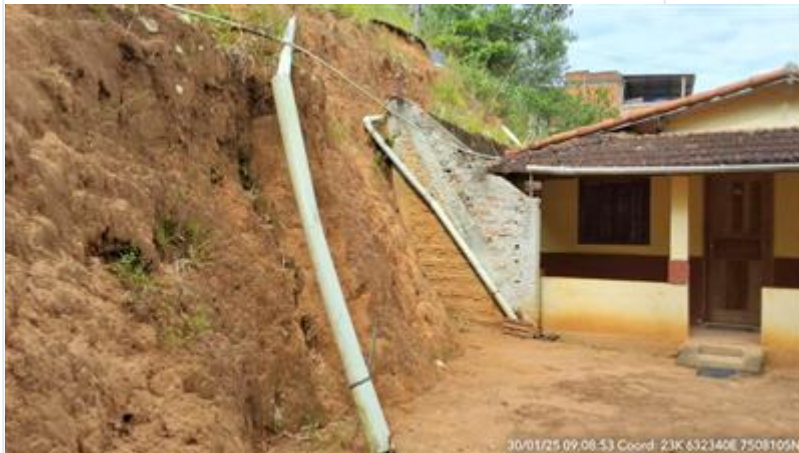
Foto da presença de água:

- **Sem vazamento aparente**

- **Precário**

**Sem mina aparente**
