## FICHA DE CAMPO

**MD\_HumbertoAntunes\_216**

**MD\_HumbertoAntunes\_216\_DS\_IR\_\_12**

**São Sebastião, 293**

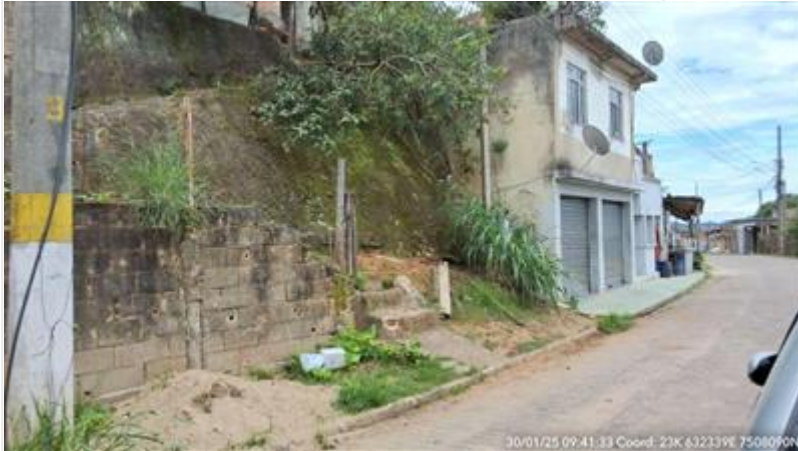
Foto do acesso:

**Veicular**

**Pavimentado**

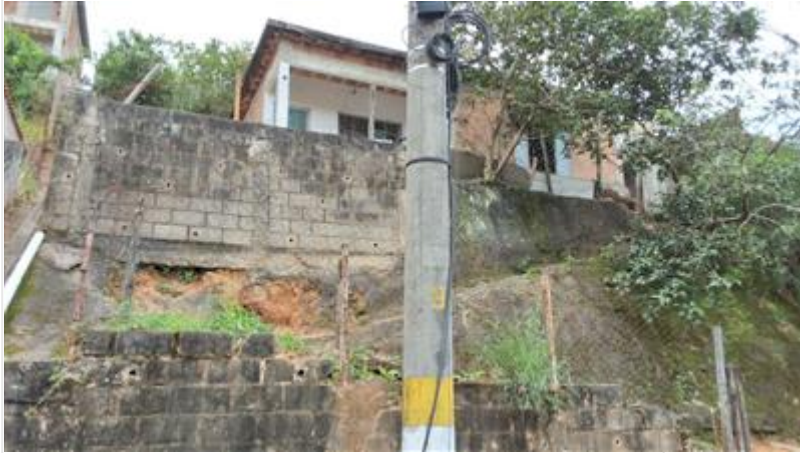
Foto do talude de cortes múltiplos:

- **Taludes de corte múltiplos**

**1 - 5m**

**80**

**Local de cortes múltiplos não sendo possível especificar com exatidão o número de cortes.**

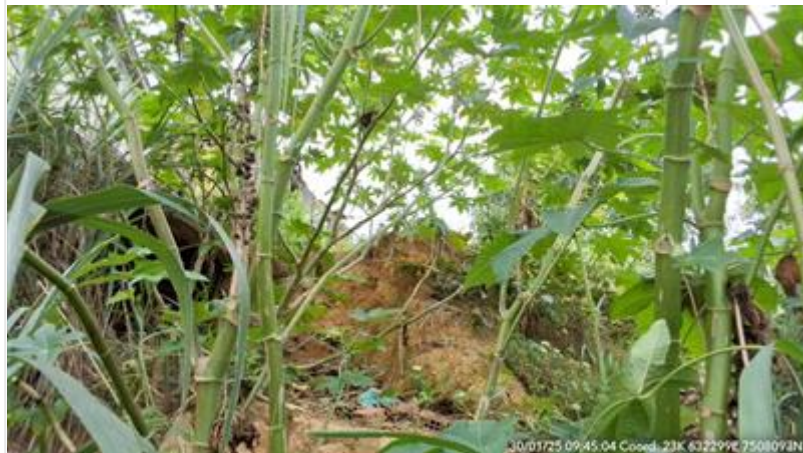
Foto do material predominante:

- **Solo residual**

**Solo residual jovem**

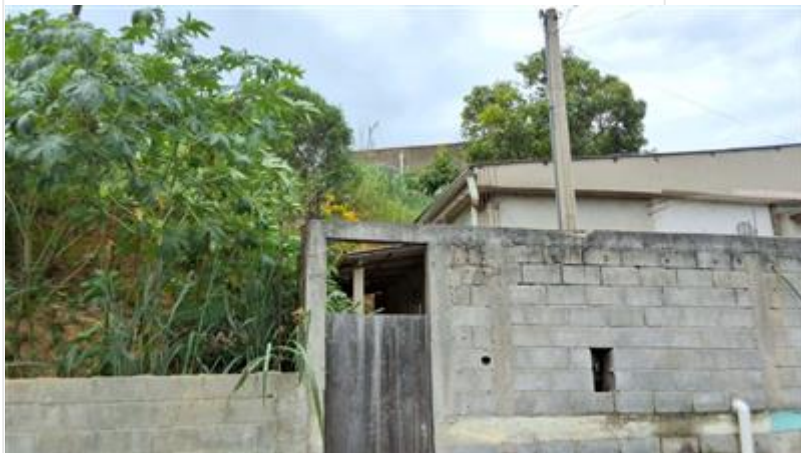
Foto Distância talude – casa

**1 - 2m**

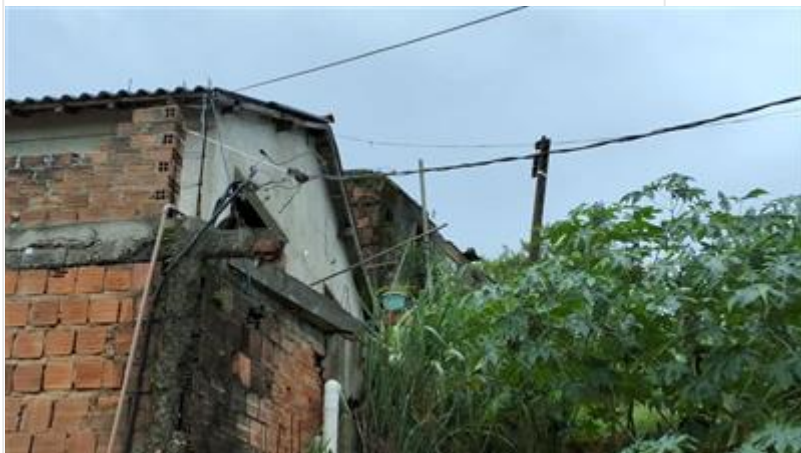
Foto Distância topo do talude - base da casa

**Nulo**

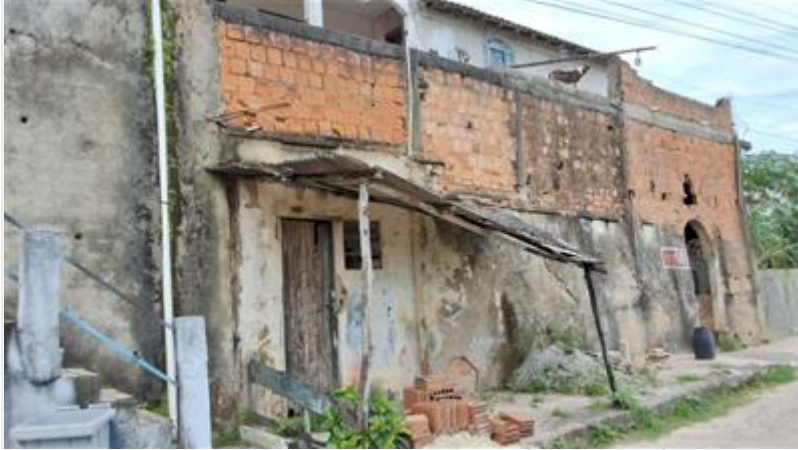
Foto do Vulnerabilidade:

**Alvenaria**

**Alta: Danos estruturais esperados com excessivas deformações das estruturas, colapso parcial dos domicílios**

- Sirenes
- Nudec
- Educação e Conscientização da população
- Sinalização e Orientação de Alerta

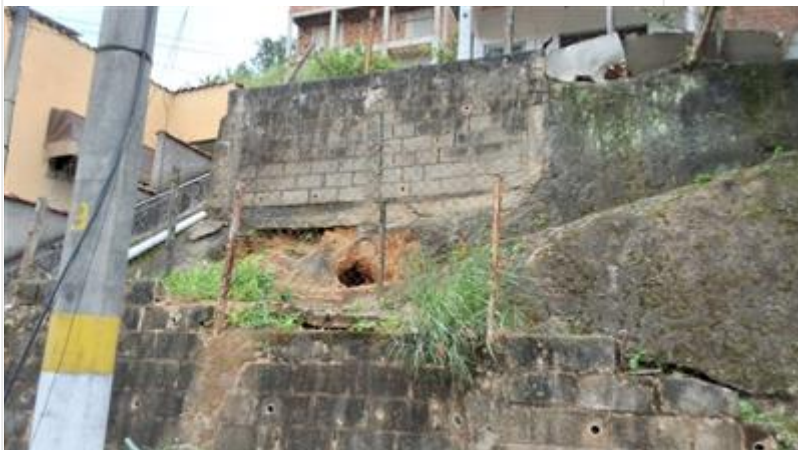
Foto Descalçamento

- **Descalçamento**
- **Erosão laminar**

**Local com moradias de alta vulnerabilidade, e alguns processos erosivos observados nas laterais e base dos imóveis. Se mantiverem a evolução podem vir a ocorrer deslizamentos.**

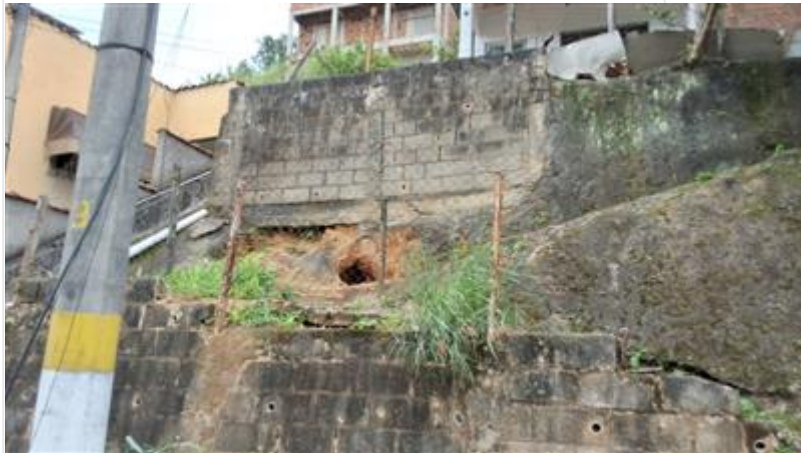
## Foto Erosão Laminar

**Foram observados processos erosivos, mas sem ocorrência de deslizamentos**

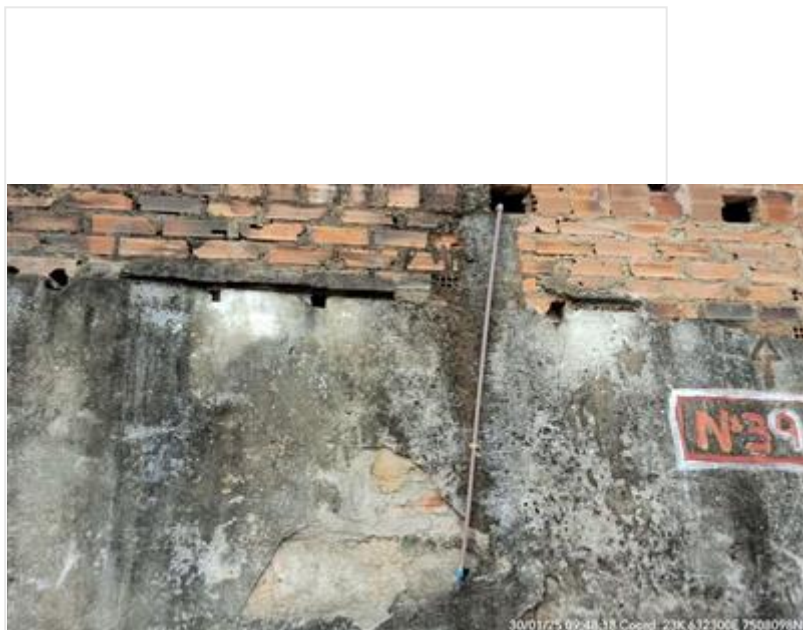
Foto da presença de água:

- **Sem vazamento aparente**

- **Inexistente**

**Sem mina aparente**
