## FICHA DE CAMPO

**MD\_HumbertoAntunes\_216\_DS\_IR\_\_13**

**Ladeira Nossa Senhora Aparecida, próximo ao nº 217**

**Humberto Antunes**

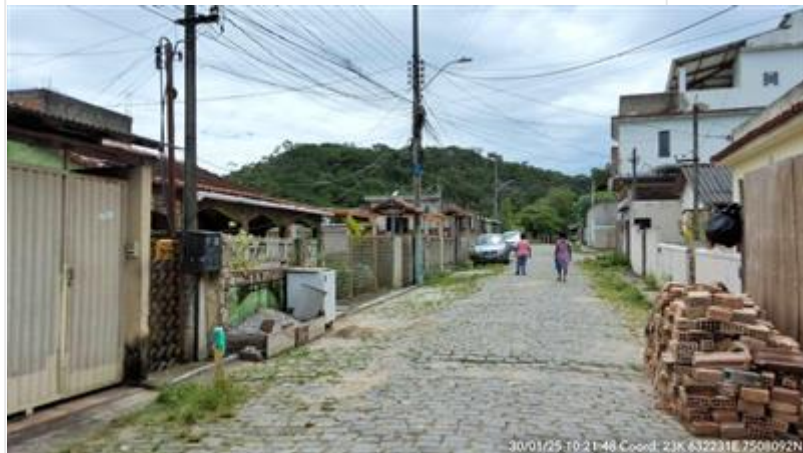
Foto do acesso:

**Veicular**

**Pavimentado**

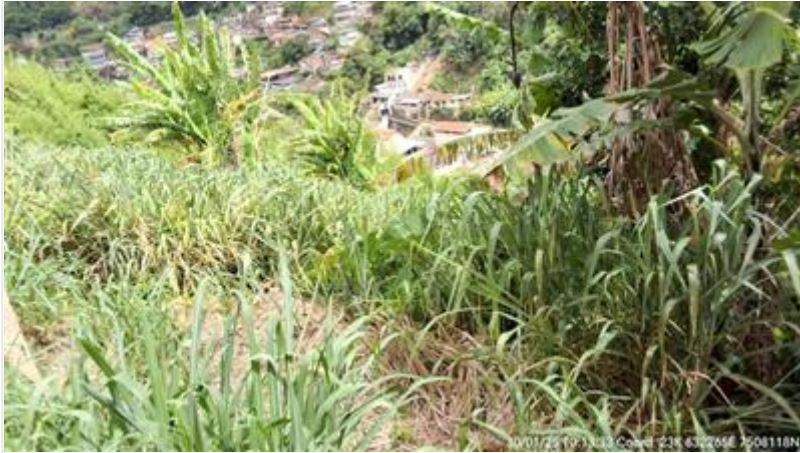
Foto da encosta natural:

**20 - 50m**

**75**

**Terreno íngreme com histórico de deslizamento a jusante das casas.**

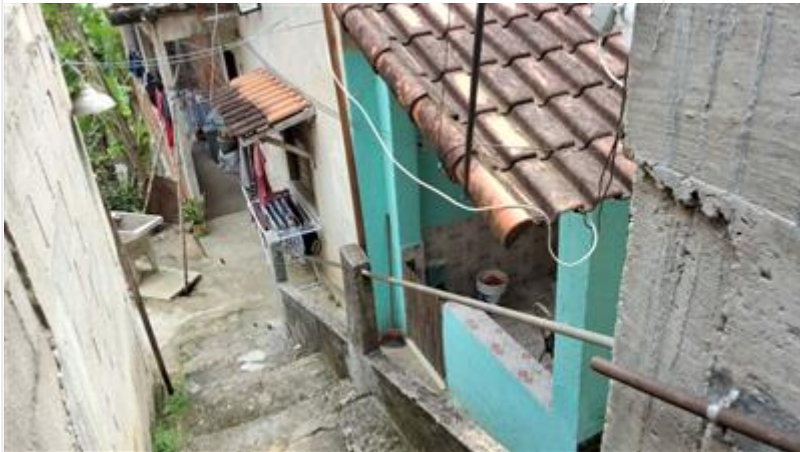
Foto do talude de cortes múltiplos:

**1 - 5m**

**90**

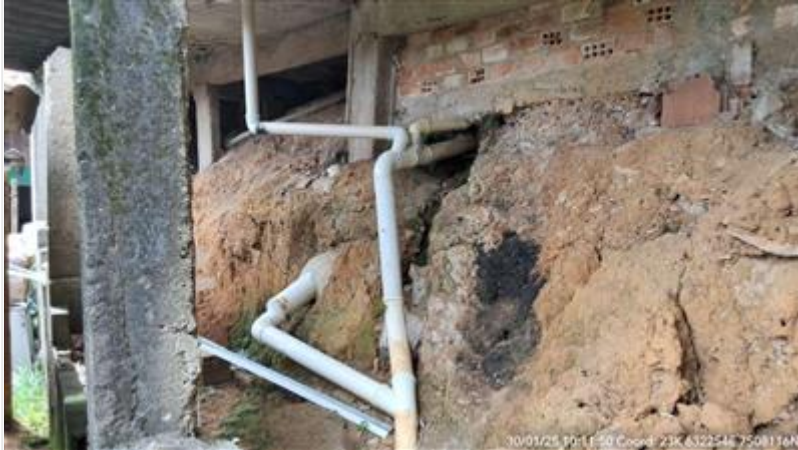
Foto do material predominante:

- **Solo residual**

**Solo residual pouco compactado. Foi observado aterro na base de algumas moradias mas não de forma predominante.**

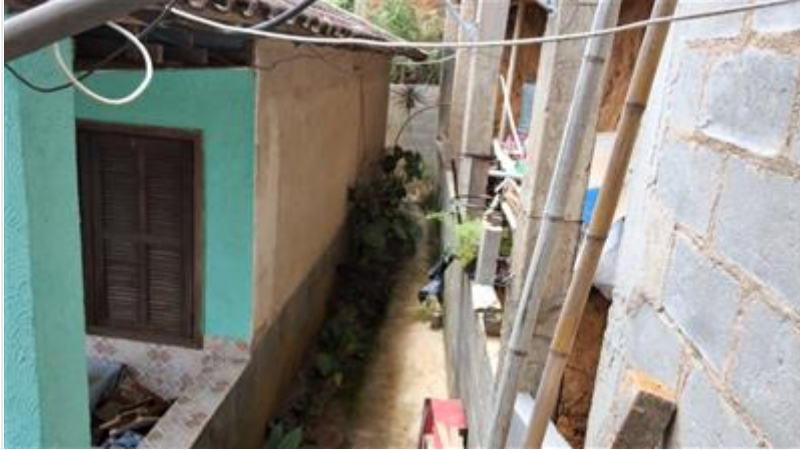
Foto Distância talude – casa

**Nulo**

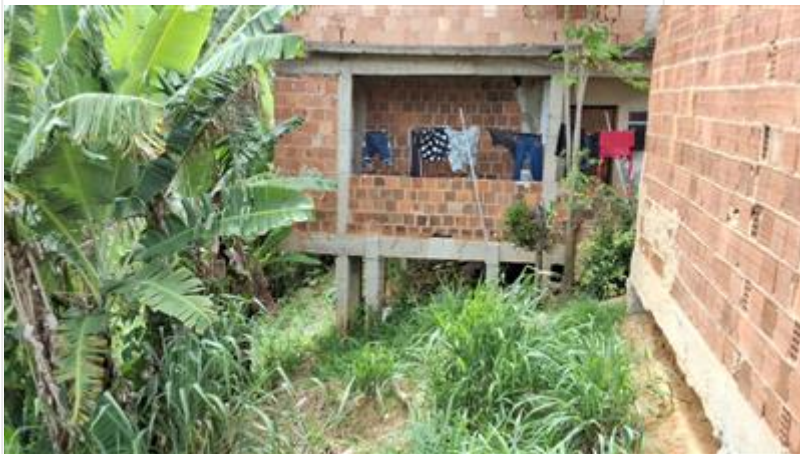
Foto Distância topo do talude - base da casa

**Nulo**

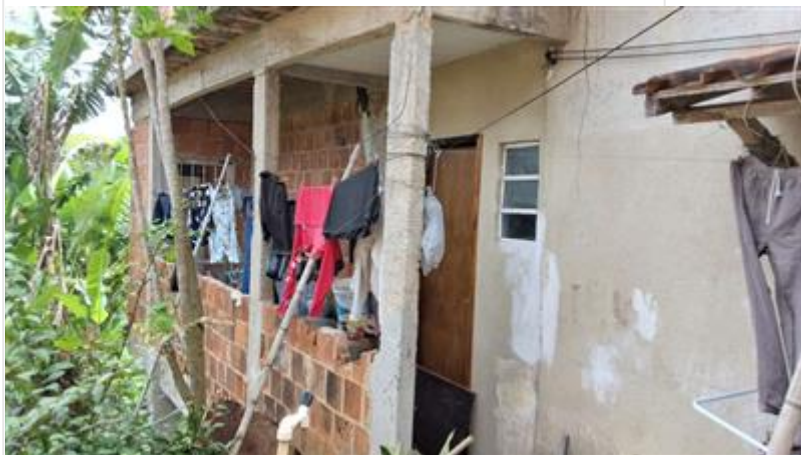
Foto do Vulnerabilidade:

**Alvenaria**

**Média: Danos esperados relacionados a trincas e colapso parcial nas paredes**

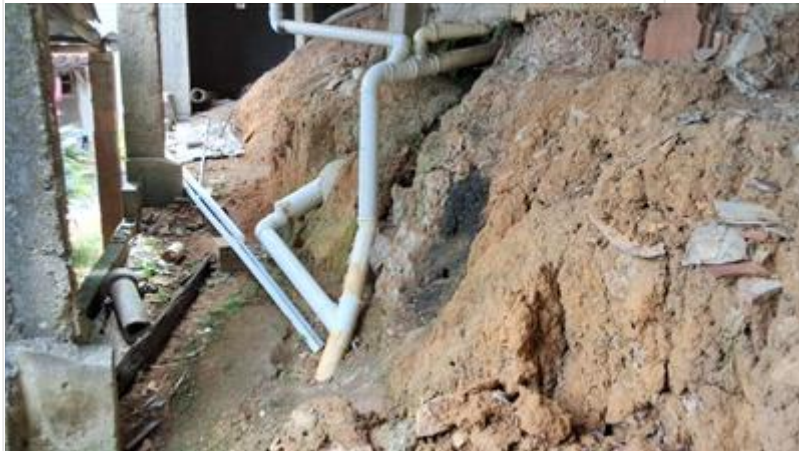
## Foto Erosão Laminar

- **Erosão laminar**

**Não foram observados deslizamentos ativos, apenas alguns pontos com desenvolvimento de processos erosivos.**

**Local com processo erosivos de pequeno porte, principalmente situados em porções aterradas nas bases dos imóveis. Deslizamento situado a montante se encontra bastante distante dos imóveis, e devido a presença de vegetação não foi possível observá-lo. Acredita-se que os imóveis que sofrem prejuízos a partir deste deslizamento se encontram próximos à rua Falcão dias.**

- Sirenes
- Nudec
- Sinalização e Orientação de Alerta
- Educação e Conscientização da população

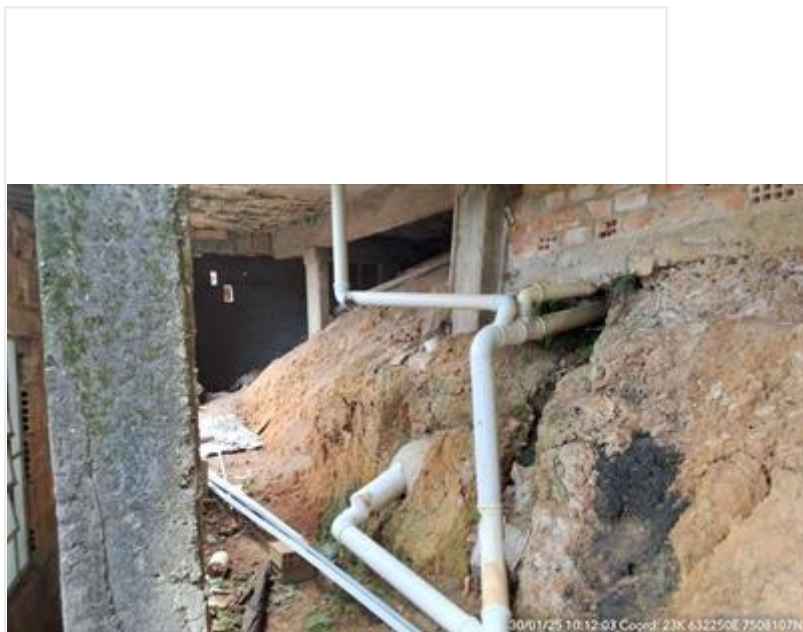
Foto da presença de água:

- **Sem vazamento aparente**

- **Inexistente**

**Sem mina aparente**
