## FICHA DE CAMPO

**MD\_HumbertoAntunes\_216**

**MD\_HumbertoAntunes\_216\_DS\_IR\_\_14**

**Falcão Dias 552**

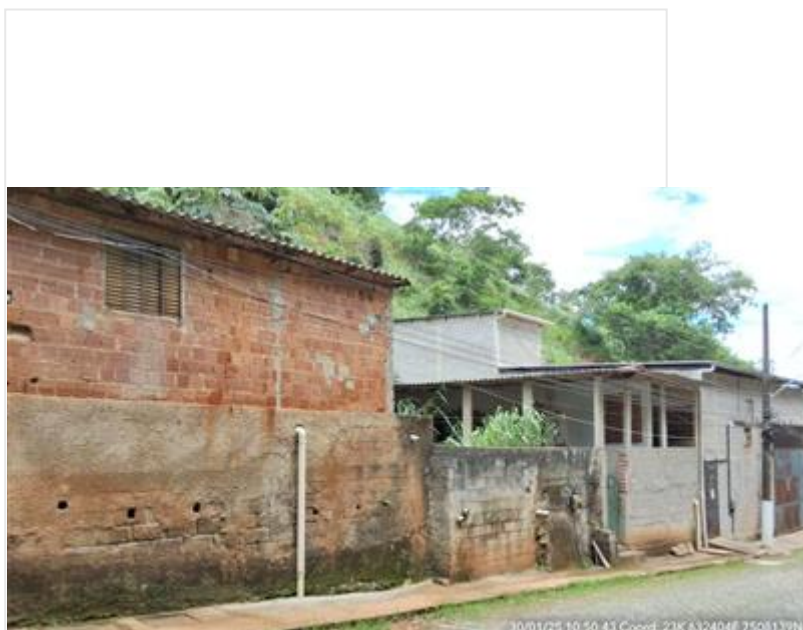
Foto\_acesso-20250130-135042.jpg

**Veicular**

**Pavimentado**

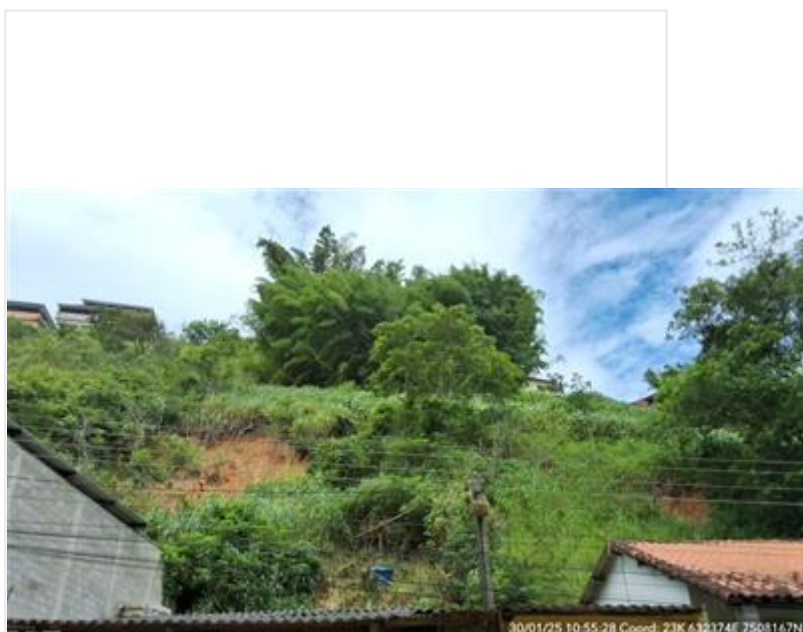
Foto\_encos\_nat-20250130-135527.jpg

**20 - 50m**

**70**

**Terreno íngreme com presença de gramíneas e solo exposto.**

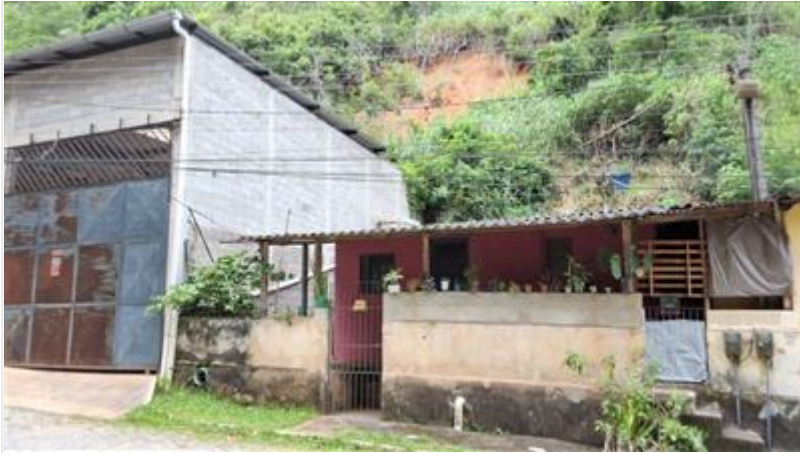
Foto\_cort\_un-20250130-135533.jpg

**1 - 5m**

**85**

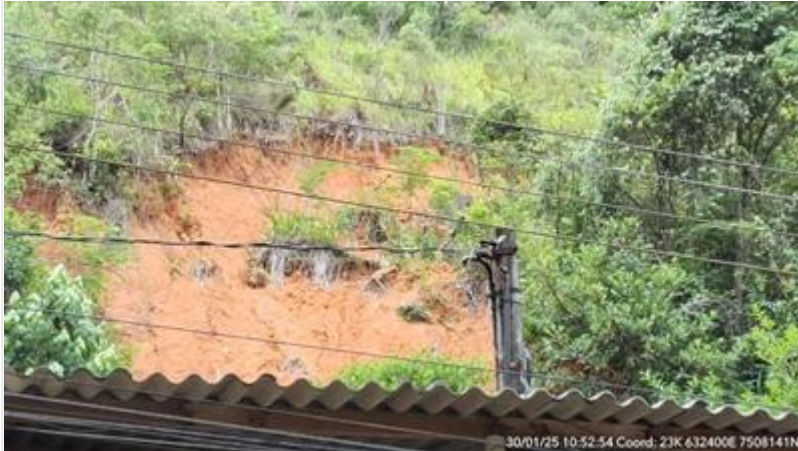
Foto\_material-20250130-135254.jpg

- **Solo residual**

**Solo residual pouco compactado.**

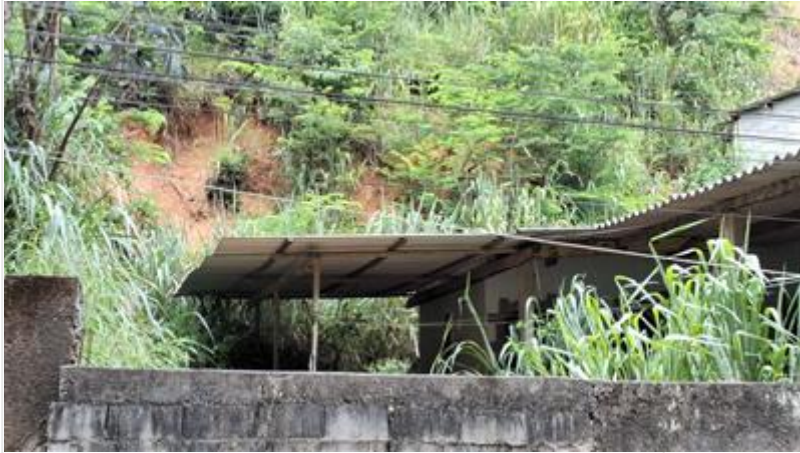
Foto\_talude\_casa-20250130-135226.jpg

**1 - 2m**

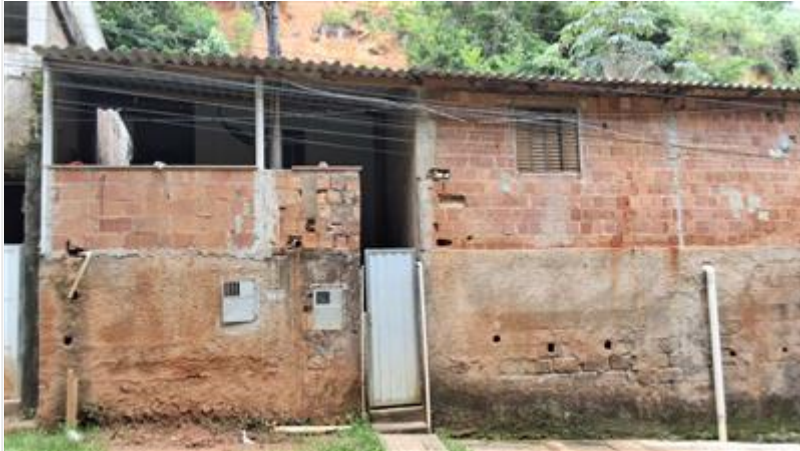
Foto\_vulnerabilidade-20250130-135150.jpg

**Alvenaria**

**Média: Danos esperados relacionados a trincas e colapso parcial nas paredes**

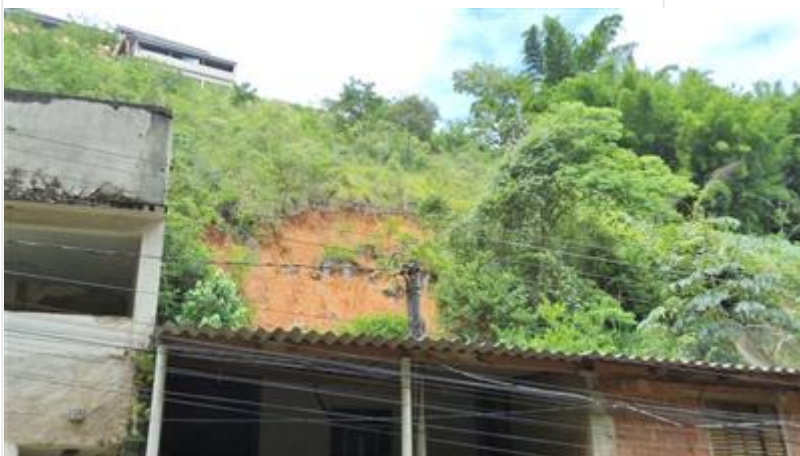
Foto\_Cicatrizes-20250130-135306.jpg

- **Cicatrizes**
- **Ângulos negativos**
- **Erosão laminar**

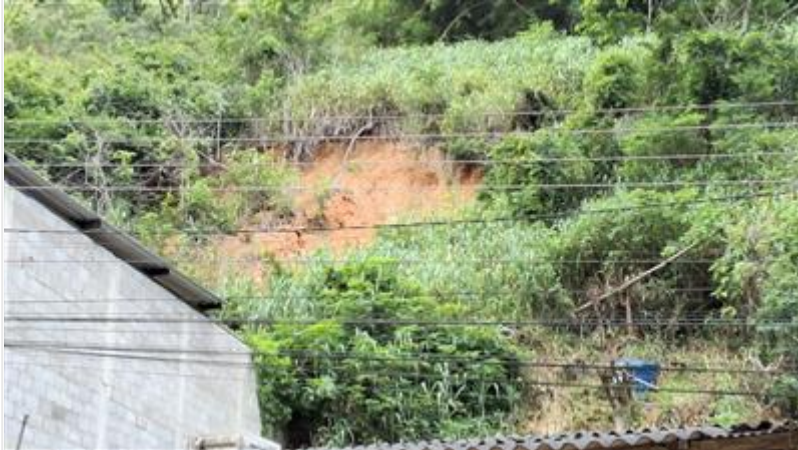
Foto\_deslizamento-20250130-135447.jpg

**Planar**

**Dois deslizamentos principais, com processos erosivos circundando eles, tanto na base quanto lateralmente.**

**Muito Alto**

Área com histórico de deslizamentos, como mais recente datado de fevereiro de 2014, onde houve atingimento de 3 cômodos da edificação sob o número 546, no restante do setor foram observados processos ativos e com presença de imóveis de muito alta vulnerabilidade com presença de material mobilizado. Em períodos de chuvas prolongadas os moradores observam fluxo de água aumentado em direção a via, por vezes com sedimentos, o que pode ocasionar obstruções de rotas de fuga.

- Sirenes
- Nudec
- Sinalização e Orientação de Alerta
- Educação e Conscientização da população

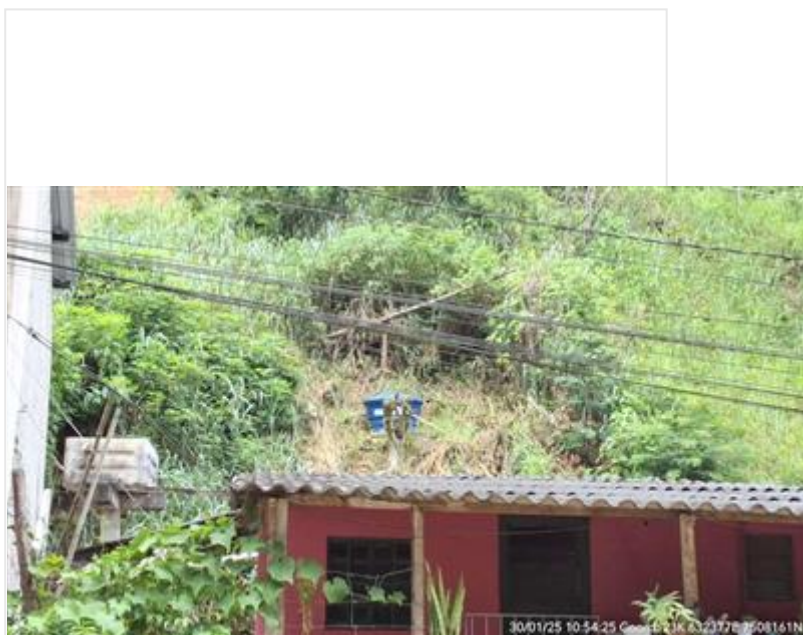
Foto\_agua-20250130-135425.jpg

- **Precário**

**Sem mina aparente**
